## 华能庆阳煤电有限责任公司“8·9”一般触电事故调查报告

2024年8月9日17时08分左右，华能庆阳煤电有限责任公司煤炭销售铁运组员工在检查维修综合办公楼污水泵过程中发生触电事故，造成1人死亡，直接经济损失48万余元。

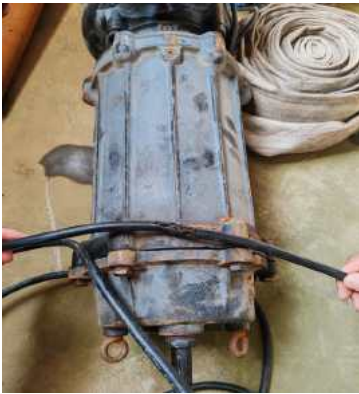
现场勘验情况：煤炭销售铁运组综合楼生活污水汇集在综合楼东北侧的污水井，污水井为预制玻璃钢圆柱体，深5.25米，直径1.6米，容积约10立方米。2021年12月，中铁九局负责污水井及污水提升泵的施工、安装，原安装两台WQ30-30-5.5L1污水提升泵， $Q=30\text{m}^3/\text{h}$ ,  $H=30\text{m}$   $N=5.5\text{kw}$ ，外接380v动力电源。污水井深2米左右设置格栅板检修作业平台，污水井南侧及东侧分别安装有爬梯及格栅导轨，顶部设铝质井盖。

（污水井）

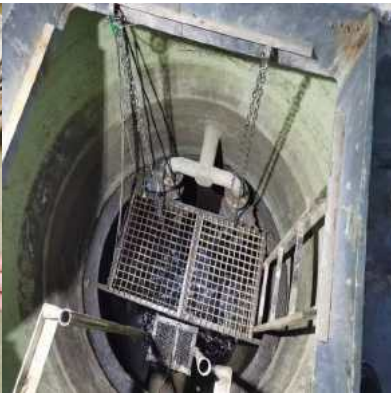
事故发生后，将污水井内型号为80WQ30-30两台水泵提出污水井检查，发现其中一台污水提升泵将应急泵的水带吸入泵口，水带破损，且污水提升泵端接电缆1.7米处绝缘层破损，铜质电线外漏。

（电缆破损污水提升泵）

煤炭销售铁运组员工吕某某、戴某某安全意识淡薄、对作业现场存在的危险因素辨识不清，未能遵守有限空间作业①相关规定，在未切断电源的情况下违规违章进行检查维修作业，晃动吊挂污水提升泵铁链时触碰到破损电源线，导致触电事故发生。

（一）汲取教训，严格落实主体责任。华能庆阳煤电有限责任公司要深刻汲取事故教训，牢固树立安全发展理念，建立健全管理机构，落实落细管理制度，明确安全生产职责。一要建立健全各项安全管理制度、安全责任制、岗位操作规程，认真履行安全生产各项职责；二要扎实开展安全隐患排查，系统识别作业风险、排查问题隐患，特别是针对有限空间、临时用电等特殊作业要进行全面清查，对发现的隐患问题要登记造册，明确整改措施及期限，落实责任人，确保隐患整改到位；三要加强特殊作业审批管理，充分发挥安全管理人员的作用，识别作业风险隐患，制定防范措施，加强作业审批和现场监管，未经审批的一律不得作业；四要强化承包单位管理，对承包单位严格落实安全生产考核机制，定期开展考核，督促落实职责，及时整改问题，确保安全生产。
