## 昌吉市××××“2·10”一般 高处坠落事故调查报告

昌吉市人民政府事故调查组  
2026年6月

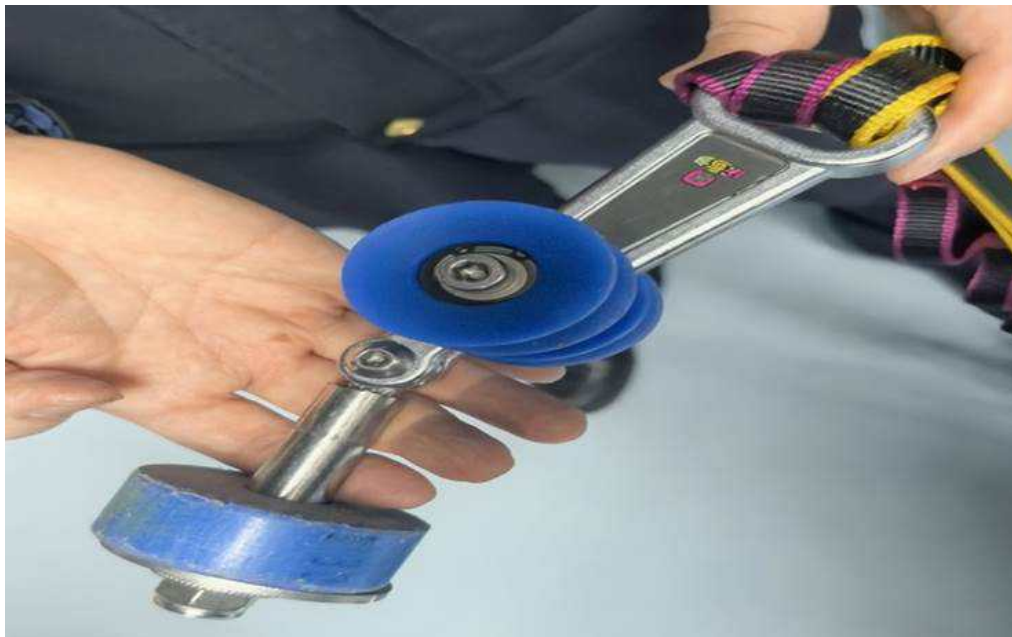
(图1 滑轮导轨连接件)

14时04分，艾某滑行至终点前的转弯处（转弯接近90°）时，由于惯性向轨道外侧甩出，再回荡至轨道内侧，滑轮导轨连接件断裂，跌落至地面。

经技术检验分析，本次检验的6件滑轮导轨连接件均存在疏松类冶金缺陷（金属凝固过程中晶粒间残留孔隙、缩孔），导致材料内部连续性被破坏，力学强度不满足安全使用要求；该连接件在工作中需承受拉、弯复合载荷，缺陷部位形成应力集中点，在滑行载荷作用下发生断裂。

艾某在体验高空滑索项目时，高空滑索滑轮导轨连接件存在严重冶金疏松缺陷，力学强度不满足安全使用要求，在滑行载荷作用下发生断裂，导致艾某跌落至地面，经抢救无效死亡，是该起事故的直接原因。

**（一）昌吉市××体育馆**，于6月30日前，对所有高空拓展、攀爬、滑道、防护设施开展全覆盖安全隐患排查；立即停用同类非标连接件，并将铸造件更换为合格的锻造件；完善安全防护设施，加高加固护栏、增设防坠网、更换合格缓冲垫、配齐安全绳、安全带、头盔、体重秤等护具，确保防护有效；健全安全管理制度，明确安全责任人、现场管理员、安全员岗位职责，配齐持证上岗人员，确保每个区域有人管、有人盯；

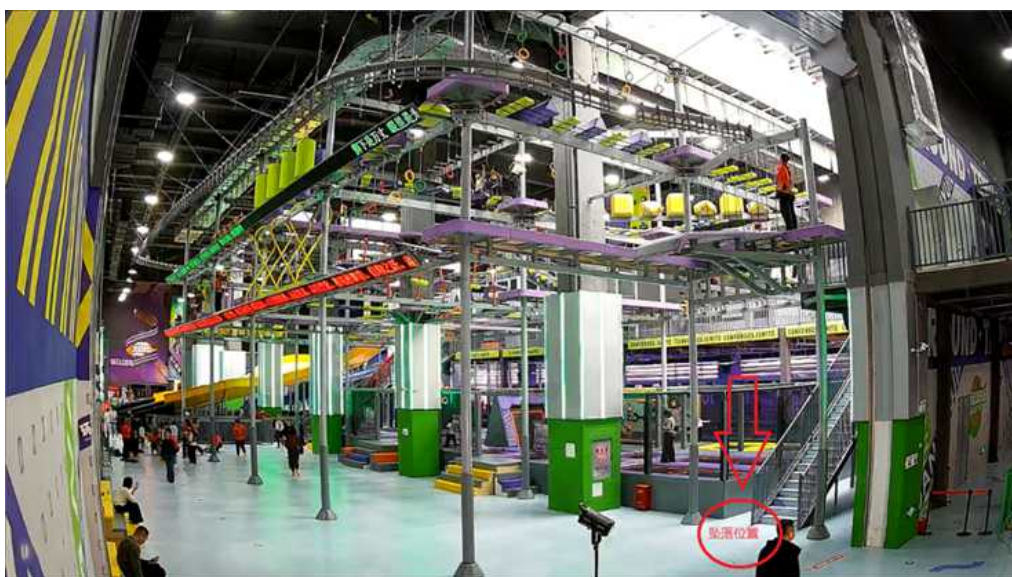
(图2 死者跌落处)

经事故调查组现场勘验，事故现场为昌吉市××广场五楼××××内高空滑索项目区域。该项目东面为隔墙，西面为滑梯区域，北面为二层上客平台，南面为公共外区。高空滑索项目设施占地290平方米，整体分为三层区域，一层为蹦床项目区域，二层三层为高空拓展项目区域，三层设置高空滑索项目轨道。滑轨起点距地面9米，滑轨终点距地面7.2米，滑轨运行长度45.5米。安全绳索长1.1米，游客坠落处距地面约6米，距滑轨终点水平距离约8米。艾某仰面躺在地面，头部有大量出血。身高175cm，体重90公斤。
