# 观山湖区金华镇“4·9”一般车辆伤害事故 调查报告

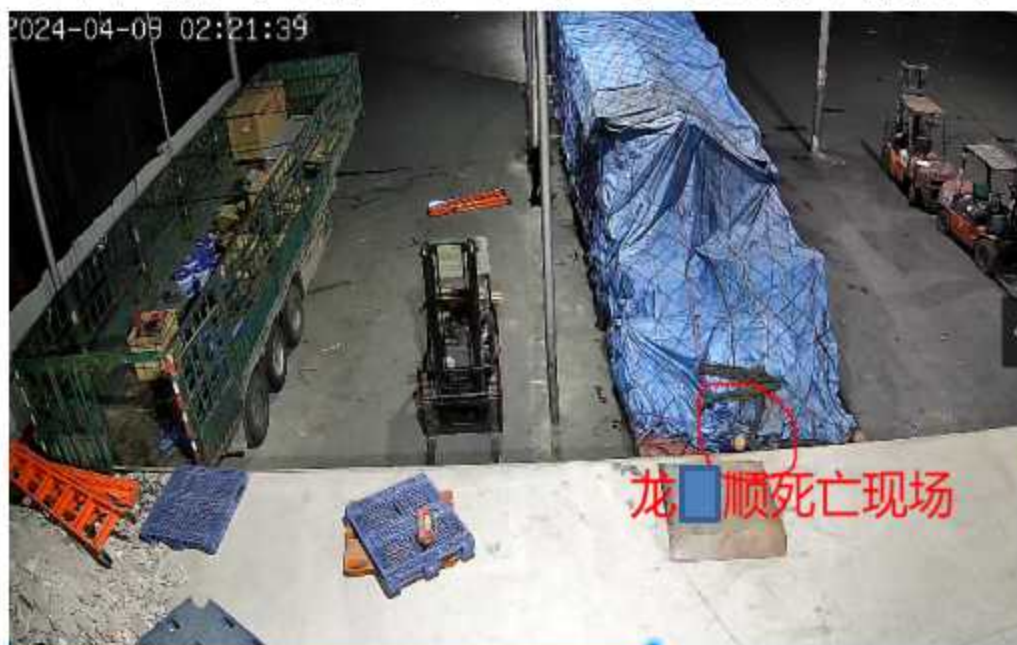
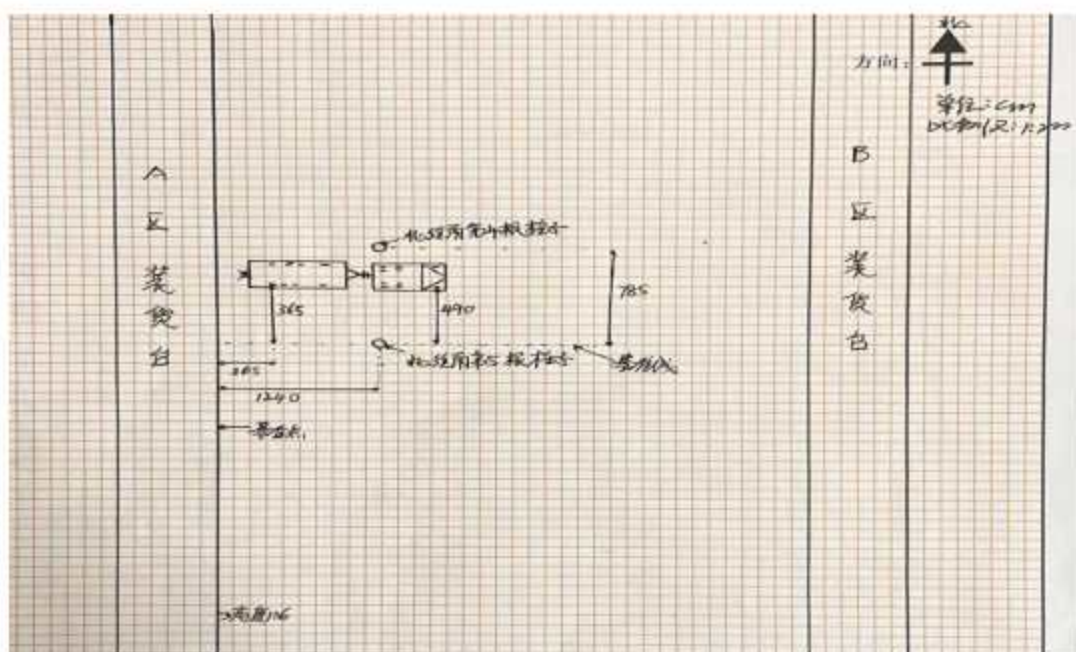
现场勘验简图

2024 年 4 月 9 日凌晨 2 点 20 分左右，在贵阳市观山湖区金华镇金龙腾达物流园 A 区贵州黔汇供应链管理有限公司内部场地内，车头（蒙 D43739）在与平板挂车（贵 A0555 挂）联接时，车辆向后位移，将当时正在车尾整理篷布、绳索的龙\*顺（性别：男，身份证号：522\*\*\*\*\*41X，43 岁，贵州省罗甸人）挤压于站台墙体与车辆之间，后确认龙\*顺因被车辆挤压死亡。

1.蒙 D43739(车头)驾驶员张\*(乙)在驾驶车头与贵 A0555 挂(车板)进行联结前未对车辆周边情况进行检查，应当发现当时正在作业的两名工人而未发现，在联结过程中导致车辆尾部撞击、挤压正在作业的工人龙\*顺是造成事故的直接原因之一。

**（二）贵州黔汇供应链管理有限公司**要认真吸取本次事故教训，高度重视安全生产工作，严格落实安全生产主体责任。**一是**认真履行安全生产管理职责，依法完善全员安全生产责任制。**二是要**加强对挂车作业现场的日常安全管理，强化挂车作业中的指挥协调和监护，并认真做好安全隐患排查治理工作，对查出的安全隐患问题要认真落实整改，及时消除事故隐患。**三是**进一步完善挂车作业周边安全防护措施：如设置三角木等阻停装置固定车辆；增加警示标志、添加警铃或语音提示设备等，确保使用挂车作业始终在安全的情况下运行。**四是要**加强对公司从业人员的安全教育培训及考核，考核合格后方可上岗，从而提高从业人员的安全意识及事故防范能力。
