# 德江县某某街道某某建设项目 “10•22”一般物体打击事故调查报告

2025年10月22日10时许，德江县某某街道某某建设项目某某号楼某某单元负一楼电梯井底发生一起物体打击事故，造成1人死亡，直接经济损失213万元。

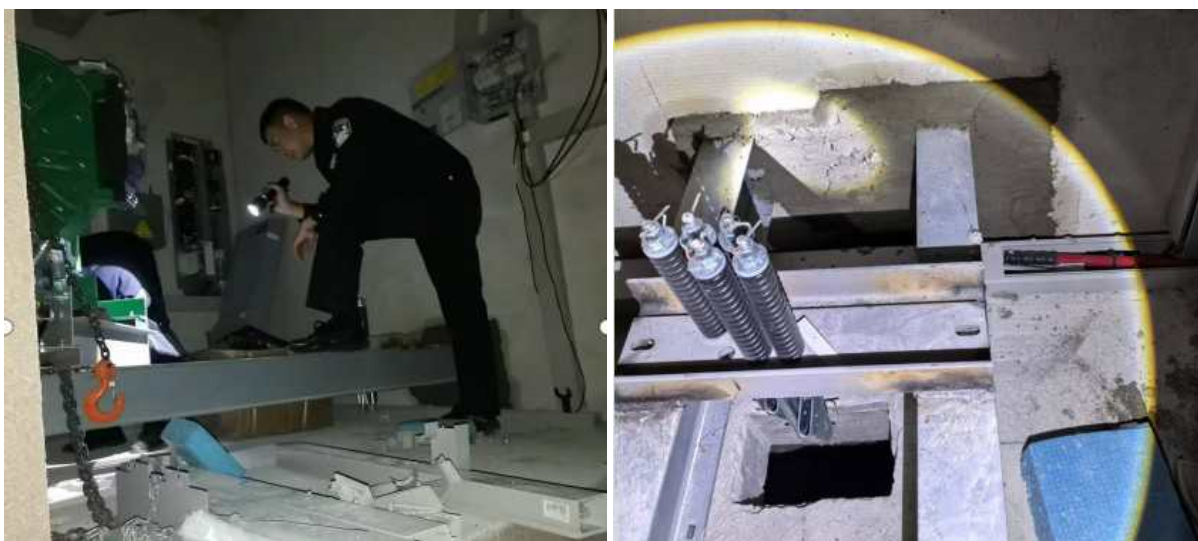
抱砖，10 时许，工人税某某抱砖至电梯机房内，行走过程中脚碰槽钢，上身往前倾斜，所抱的一砖块<sup>[1]</sup>从电梯机房内的预留洞口<sup>[2]</sup>掉落至电梯井底，将同时在某某建设项目某某号楼 2 单元电梯井底从事电梯安装的贵州某某有限公司工人晏某砸伤，伤者晏某经送某某县人民医院抢救无效，于 14 点 15 分死亡。

图为某某建设项目 10•22 现场

1.某某有限公司在电梯机房和电梯井底从事电梯安装作业，未对电梯机房门采取安全防护措施，确保施工区域与周边环境隔离，避免无关人员进入。且作业时对电梯机房内的预留洞口未采取安全防护措施消除事故隐患。

房内的预留洞口采取安全防护措施，盲目施工，导致其抱砖行走过程中一砖块从电梯机房内的预留洞口掉落至电梯井底，将在电梯井底从事电梯安装的工人晏雄砸伤。

企业要切实履行安全生产主体责任，将安全发展理念贯穿于生产经营全过程。各企业主要负责人要高度重视、高度警醒、高度负责，要紧盯深基坑、电梯安装、起重机械等重点施工区域，及时开展安全隐患排查整治，严禁交叉作业和同一垂直面上下同时作业，要深刻吸取 10·22 事故教训，举一反三、引以为戒，要严格执行各项规章制度和施工方案，确保安全防护措施执行到位、落地见效，并针对薄弱环节制定切实可行的整改工作机制，坚决杜绝类似事故再次发生。
