## 沈阳纺织机械厂有限公司“3·6”一般触电 事故调查报告

日期：2026-07-01 来源：本站

2026年3月6日，沈阳纺织机械厂有限公司，发生一起一般触电事故，造成一人死亡，直接经济损失约80万元。

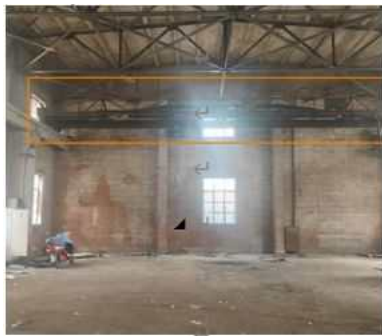
桥式吊车

事故现场为该厂3#车间，该车间长63.71米，宽14.77米，高8.45米。3月9日苏家屯区应急管理局会同八一红菱街道办事处工作人员到场初期核查时，车间内有一台桥式吊车（吊车轨道高4.8米）及一台柜式配电柜。

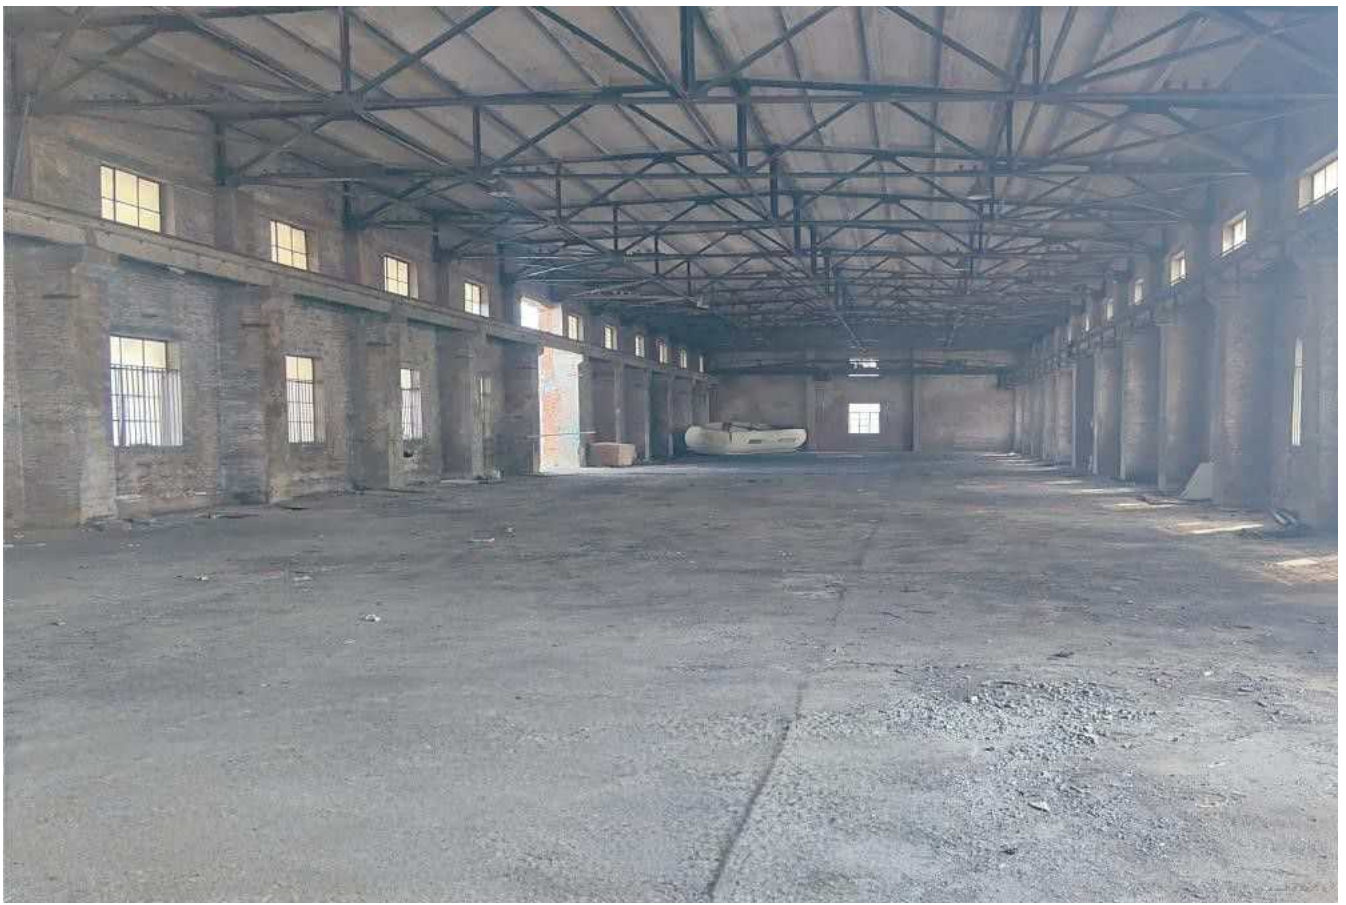
事故发生车间照片

（一）事故经过：3月6日9时左右刘某伟带着刘某会、刘某刚到该厂3#车间，梁某某说车间现场有电，等电工处理后大家在干活，然后刘某会和刘某刚在3#车间干些零活，同时刘某伟开始联系拆卸吊车的人员，开始找的人员因价格没谈妥，刘某伟又通过工人介绍，联系了李某斌，告诉李某斌有个拆吊车活，需要两个人干，李某斌就联系了宋某某。3月6日12时23分李某斌带着宋某某来到现场，李某斌到沈阳纺织机械厂有限公司大门后联系刘某伟，当时刘某伟出去买午饭，没在现场，让其弟弟刘某会到厂区门口接两人到达3#车间，刘某会简单跟两人介绍了工作内容，期间梁某某再次到现场跟刘某会、刘某刚、李某斌、宋某某说先别干活，电工还有二十分钟到，等电工来了把电处理完再干，然后就离开现场，随后刘某会带着刘某刚去隔壁工厂借个4.8米梯子，立放在事发地，放完梯子后刘某刚和李某斌到3#车间北门外等待，刘某会蹲在车间内玩手机，大约12时45分，正在玩手机的刘某会听见“啊”一声，抬头一看，看见宋某某双手挂在触滑线上，双腿悬空状态，就喊宋某某，你怎么了，见宋某某没反应，立刻跑出去喊人，等回到现场发现宋某某躺在地上，后脑处有血迹，12时57分拨打120，同时李某斌对宋某某拍了一张躺在地上照片，显示左手发黑有电击痕迹。

宋某某安全意识淡薄，作业前未对滑触线线路安全状况进行检查确认，未检验线路是否带电，未佩戴安全帽及安全绳，未听从现场指挥，擅自登高，导致触电后失去意识从高处坠落，造成创伤性额颞部硬膜下出血导致创伤性脑症死亡，是造成事故发生的直接原因。

1. 沈阳纺织机械厂有限公司应深刻反思本次事故教训，加强对收购方监管，不可以收购为由，弃而不管，严禁将工程发包给不具备安全生产条件和相应资质的单位或个人，杜绝“以包代管”“包而不管”现象。

2. 加强对租赁企业日常监管，签订安全协议，明确双方各自职责，对租赁企业、“厂中厂”做到无缝监管，加强现场安全管理，杜绝“租而不管”现象。

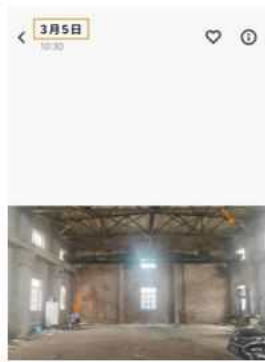
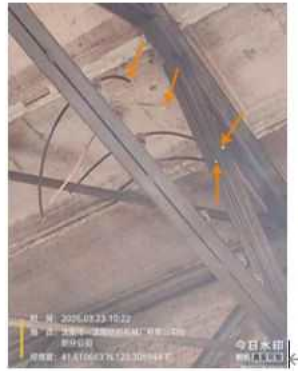
电缆线拆除痕迹前后对比图片

在事故调查过程中多次询问当事人陶某某和梁某某电缆线拆除过程，两人均否认拆除过电缆线。通过刘某会提供的手机照片显示及手机通话录音，2026年3月6日发生事故前，现场有部分柜式环供柜设立在车间两侧墙壁，其中一个柜式环供柜附近有一辆电动三轮车充电（3月5日同一处位置也有一辆电动车）有照片为证。根据刘某伟笔录描述3月6日事发前梁某某曾使用吊车手持开关操作吊车，吊车能够正常启动，在现场勘验时发现顶部剩余1米左右电缆线有明显的崭新切割面，由此证明3月6日事发后至3月9日期间3#车间的电缆线已被切除。另有苏家屯区中心医院血管外科对电击伤诊断、处置意见及术前小结均显示宋某某有电击伤，再次证明该厂3#车间顶部电缆线在事发时处于完好并可通电，宋某某是登高后先遭到电击，然后失去意识导致高处坠落。

图片显示有电缆、环供柜、多台电动车在此处充电、处于合闸状态
