# 顺昌双溪街道“5·1”一般道路交通事故 调查报告

顺昌县人民政府事故调查组

2025 年 8 月

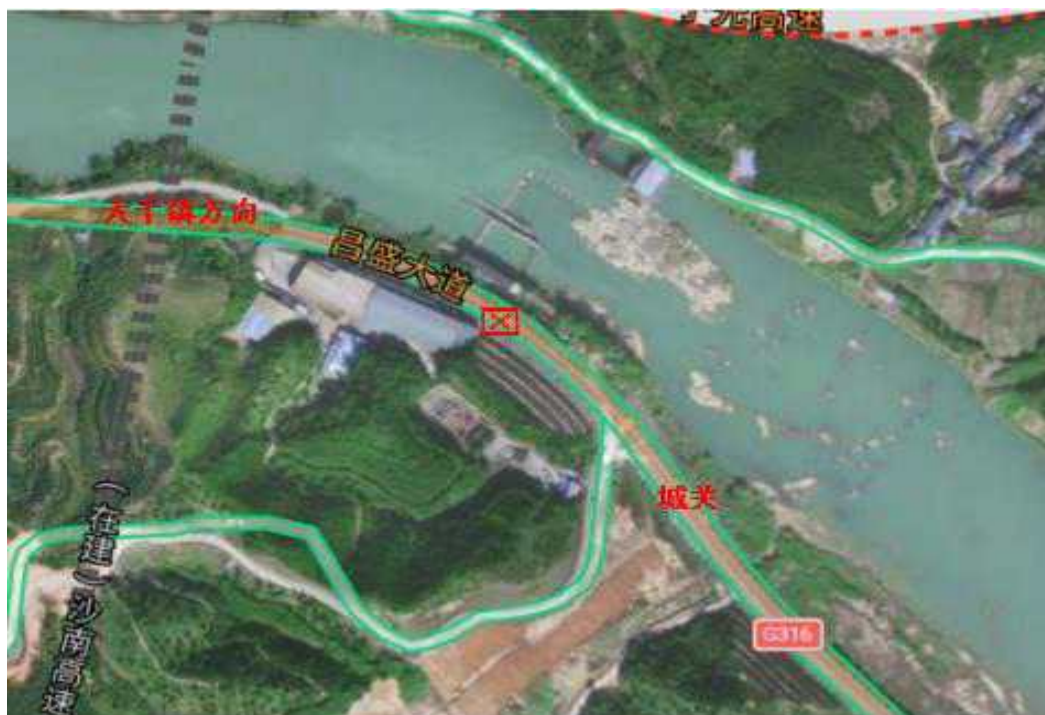
图 1：事故现场卫星方位图

事故现场位于顺昌县国道 316 线 316 公里 380 米路段，道路呈南北走向，北往顺昌县大干镇方向，南往顺昌县城关方向。东面为富屯溪，西面为民房。该路段设有限速 60km/h 标志，道路为沥青干燥路面，道路中心划有中心黄色双实线，双向六车道，顺昌县城关往顺昌县大干镇方向施划机动车道三条，机动车道宽为 10.5 米，机动车道中间设有白色单虚线，弯道半径为 500 米，道路右侧设有花圃。经顺昌交警大队核查：顺昌县国道 316 线 316 公里路段，近三年发生六起亡人交通事故。

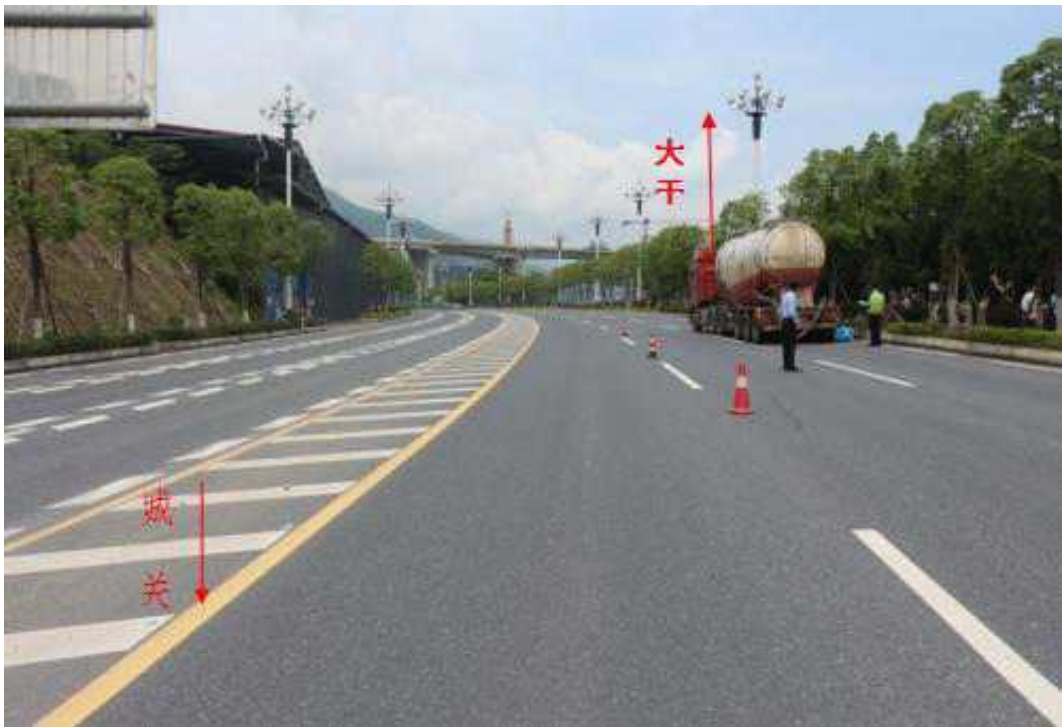
图 2：事故现场顺昌城关往大干镇方向照片

2025 年 5 月 1 日 10 时 47 分许，事故发生时的天气为晴天，视线良好。
