## 江北外滩宁波市绿地中心4号楼“4·9”一般触电事故调查报告

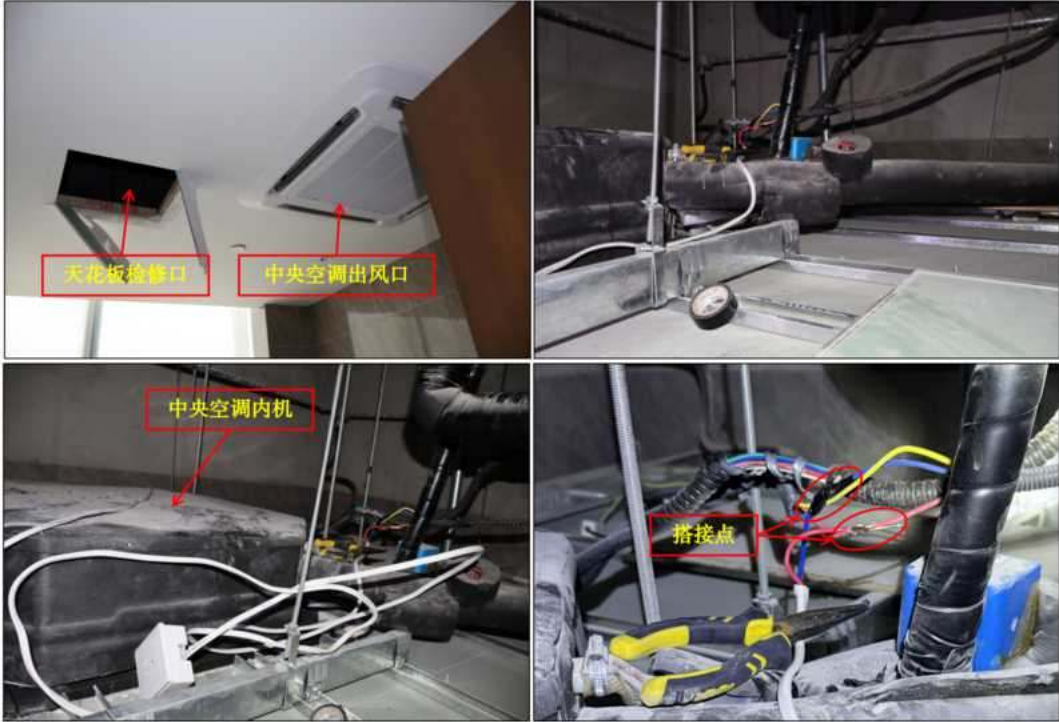
本起事故现场位于宁波市绿地中心4号楼23楼女浴室天花板内，浴室天花板的检修口处于打开状态，中央空调出风口紧邻着检修口。天花板内靠近中央空调内机的一条供电线路套管局部剥除，内有多条电线，一个插座搭接在其中2根电线上，一个搭接点有绝缘胶带包裹，另一个搭接点铜芯裸露、无绝缘胶带包裹，旁边可见一把老虎钳和一卷绝缘胶带。23楼的3个低压配电箱总开关均处于分闸状态，其他分开关均处于合闸状态；经询问，3个低压配电箱总开关系事故发生后由马\*\*关闭。

图一：事故现场情况

（二）违章作业。秦\*\*进行电源插座安装时，未执行“停电、验电”等安全技术措施，未按规定佩戴低压绝缘手套、穿着绝缘鞋，当接触到未停电的线路时，火线与金属吊顶之间，通过人体形成回路导致触电。

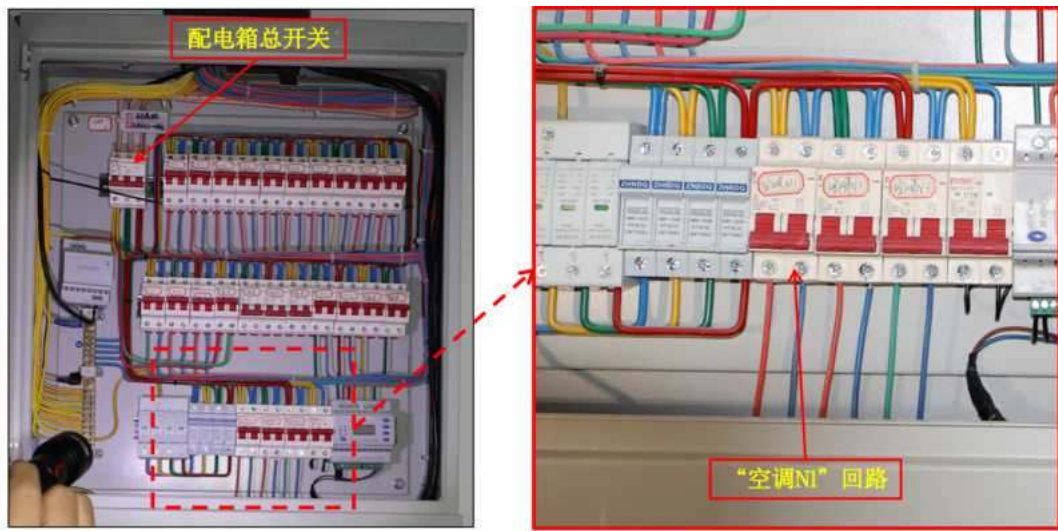
经专家组现场核查，插座搭接的2根电线电源引自23楼低压配电箱“空调N1”回路，该回路缺少漏电保护器（RCD）。

图二：“空调N1”回路低压配电箱情况

（一）配电装置存在缺陷。宁波市绿地中心4号楼23楼低压配电箱“空调N1”回路缺少漏电保护器（RCD），导致事故发生时无法自动切断电源。
