# 高新区（新市区）二工街道中科翰林苑砚熙府项目“4·27”一般高处坠落事故调查报告

2026年4月27日凌晨5时许，位于高新区（新市区）二工街道中科翰林苑砚熙府项目施工现场发生一起高处坠落事故，事故造成1人死亡。

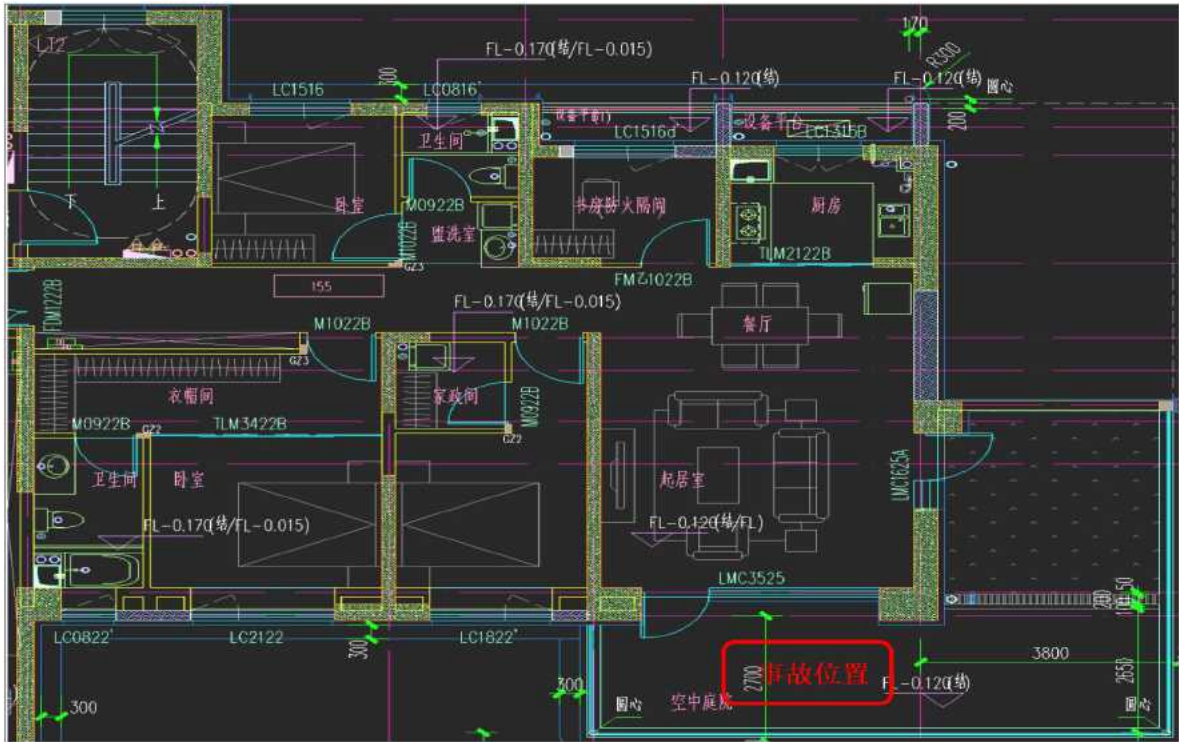
图 1：7#楼 8 层平面布置图（局部）

2.八层悬挑阳台：阳台东西长 8200mm，南北宽 2300mm，阳

台上搭设用于支撑 9 层阳台铝合金模板的盘扣支撑架，支撑架纵向间距 900\*900mm，上下步距 1500mm，扫地杆距离 8 层阳台板面 600mm，支撑架距离北侧 YBZ3 剪力墙约束边缘柱 3（下称边缘柱）480mm，边缘柱向南 1030mm 处有血迹，边缘柱南侧部分铝合金模板已拆除，未拆除部分距离 8 层阳台板面 2032mm，阳台上放置盘扣支撑架钢管、保温板、红色便携钉子盒，盒内装有铝合金模板销钉，盒子侧面插铁质榔头一把。

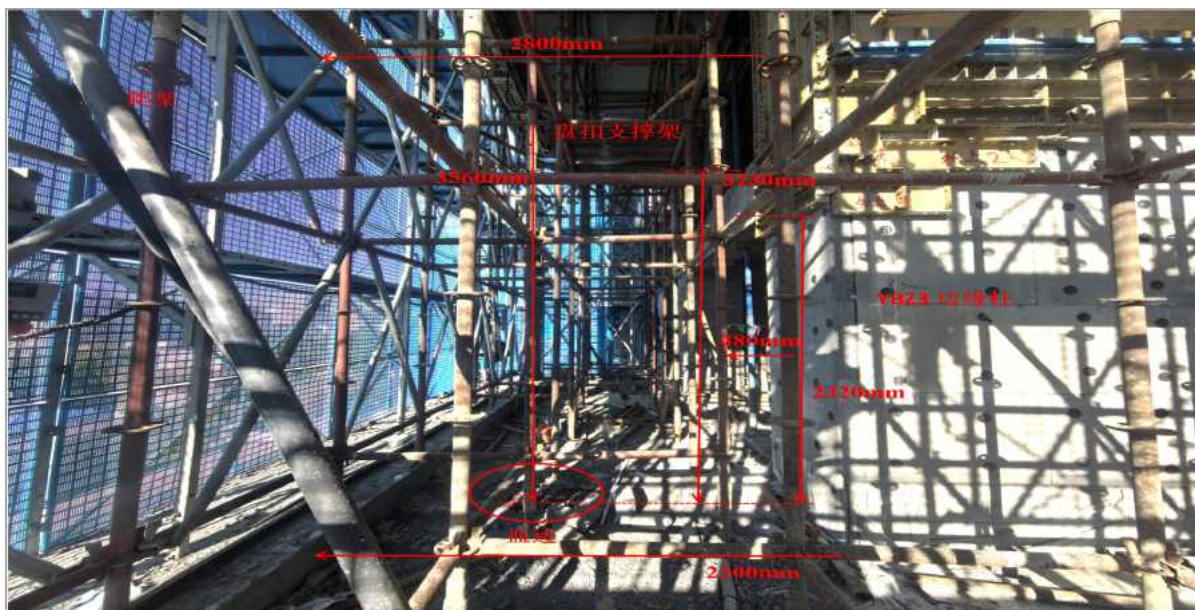
图 2-1: 事故现场照片 (8 层悬挑阳台)

直接原因：李家林(死者)在 7#楼 8 层悬挑阳台处拆除模板高处作业未系挂安全带，作业过程中发生坠落，是事故发生的直接原因。

1.因事故发生区域仅李家林(死者)1 人作业，无其他目击者，现场无监控；根据现场勘验情况：7#楼 8 层悬挑阳台支撑架高 3.56m，9 层窗沿距离 8 层悬挑阳台 3.32m，悬挑阳台 26-28 轴交 A-K 轴支撑架拆除模板可能坠落的位置高度均大于 2 米，综合判定，李家林(死者)为高处坠落致死。

3.新疆苏中建设工程有限公司未按照《建筑施工高处作业安全技术规范》JGJ80-2016 第 5.2.5 条第 2 项<sup>3</sup>、《建筑施工模板安全技术规范》JGJ162-2008 第 7.3.4 条第 2 项<sup>4</sup>的规定，在模板拆除现场设置操作平台，造成作业人员攀登支撑架进行模板拆除作业，是事故发生的间接原因之一。

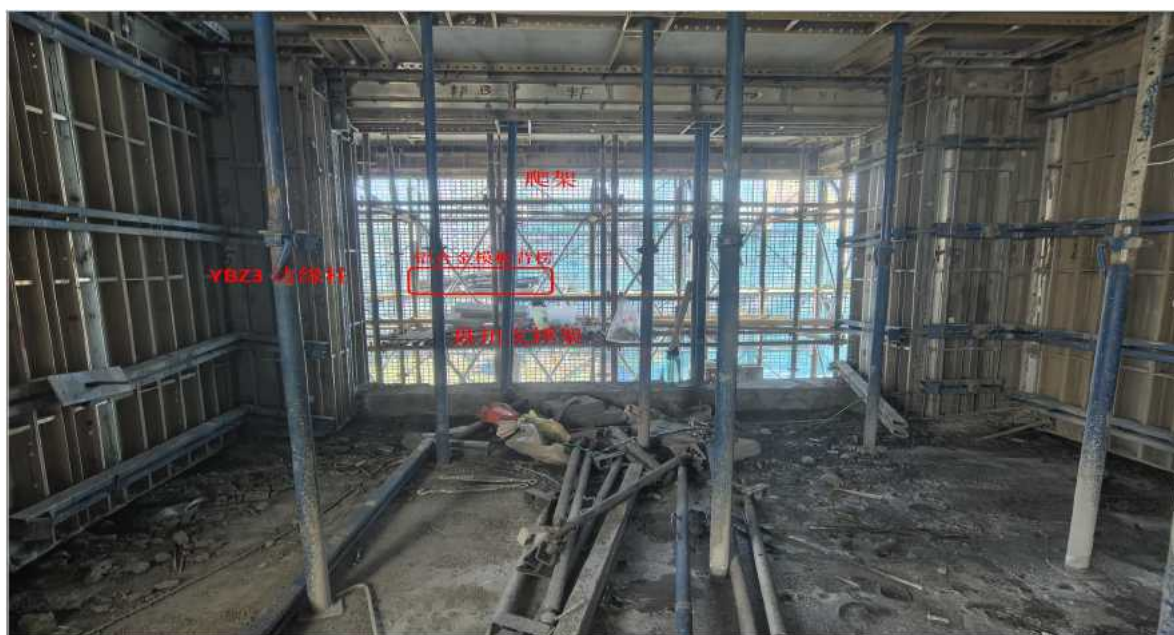
3.九层客厅及南部空间：9 层客厅两侧铝合金模板未拆除，YBZ3 边缘柱铝合金模板背楞已拆除。窗下墙厚度 400mm，边缘柱西侧铝合金模板宽 800mm，客厅窗台边缘至建筑外立面爬架 2800mm，附着式升降脚手架平台上放置铝合金模板背楞 6 根；9 层客厅窗台边缘至 8 层阳台钢筋桁架楼承板顶面 3320mm，支撑架第二步距的顶部水平杆至 8 层阳台钢筋桁架楼承板顶面 3560mm，第二步距的顶部水平杆上横向放置盘扣支撑架钢管及水杯、面包，立杆上悬挂食品袋，袋内装有手持电动工具电池及酸奶等零食。

图 2-2: 事故现场照片 (9 层客厅)
