## 事故调查报告

来源：县应急管理局

### 旬东洗煤厂“5·19”事故调查报告

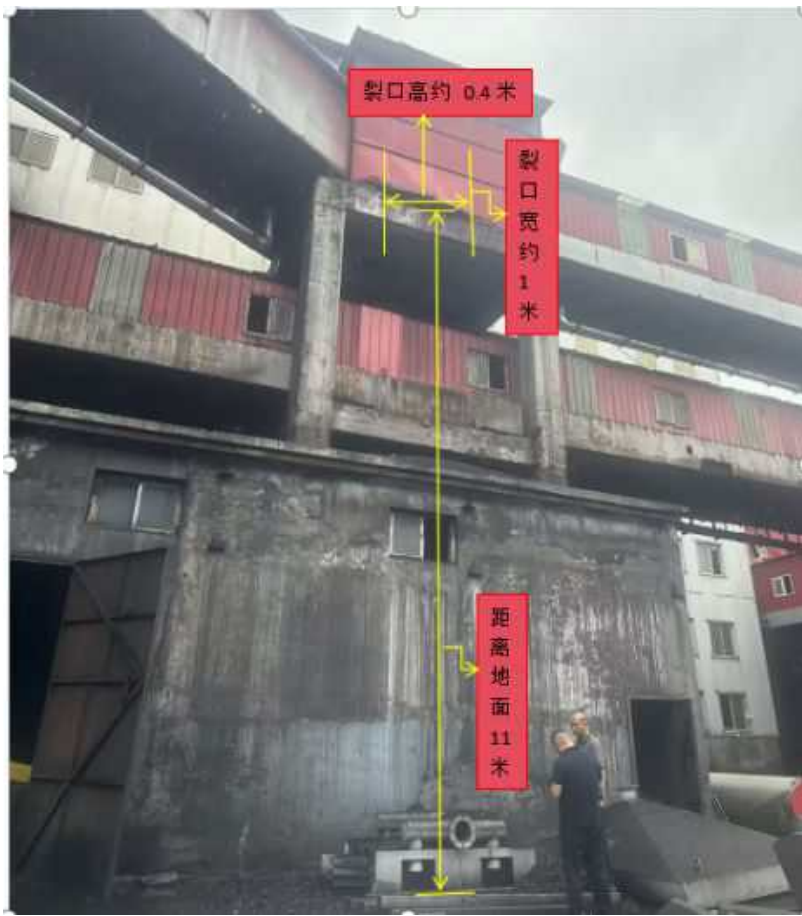
坠落地点现场图（图1）

2025年8月22日20时45分，咸阳燕矿新型建材有限公司洗选车间集控室集控员秦\*\*发现中块落地皮带不转，机头淤煤堆堵严重，通知当班的皮带巡检维修工李\*\*前去查看情况。巡检维修工李\*\*、郑\*\*检查后发现中块落地皮带断裂，中块转载皮带机头被埋，便通过对讲机向集控室和当班副厂长吕\*\*汇报了情况。副厂长吕\*\*安排李\*\*、郑\*\*开展维修，并安排筛分车间班长张\*\*予以协助。21时53分左右，张\*\*、郑\*\*、李\*\*分别携带维修材料和维修工具，三人先后从中块机头前方淤煤段皮带（行业用语称为桁架）上经过，李\*\*在经过时，因栈桥彩钢板围墙锈蚀严重，加之脚下所踩的淤煤受力加重，挤破栈桥西侧彩钢板围墙，李\*\*直接从淤煤堆西侧彩钢与皮带栈桥之间的缝隙处坠落至地面（图1），受伤严重。后由矿上救护车驾驶员闫\*\*驾驶矿内救护车将其送往旬邑县医院进行救治，矿医邹\*\*、维修工张\*\*、维修工闫\*\*陪同前往，23时45分经旬邑县医院抢救无效死亡。

- 1.企业安全生产主体责任落实不到位。一是咸阳燕矿新型建材有限公司安全生产责任制落实不到位，虽然建立了从总经理到员工的安全生产责任制，但仅仅是“上、挂在墙上”，并未入脑入心。二是安全生产风险认识严重不足，安全责任压力传导不足，没有有效传导至车间、班组和一线员工，在传递过程中层层衰减。
- 2.企业职工安全教育培训不到位。一是公司未按照班组学习培训制度开展培训，职工业务知识、安全技术知识培训时间不达标；二是职工安全意识淡薄，风险辨识差，应急处置能力弱。
- 3.企业安全管理不到位。一是企业管理层对安全管理制度执行不严格，存在“重生产、轻安全”的思想；二是安全隐患排查治理不力，隐患排查不细不全，对显的隐患“皮带栈桥两侧的彩钢板围墙护栏底部锈蚀严重”没有定期检修。三是现场管理混乱，没有及时清理桁架堆积的淤煤，占用安全通道。
- 4.企业安全思想认识不到位。管理人员安全生产思想认识不到位，汲取事故教训不深刻，贯彻落实各级关于安全生产理念不深入，安全生产思想麻痹大意，存在理。

（四）严格作业现场安全管理。咸阳燕矿新型建材有限公司要深刻吸取本次事故教训，举一反三，认真组织开展安全隐患大排查，对排查出的隐患按照“五落实  
求整改落实到位。要进一步增强跟班领导、班组长、安检员的安全管理精细化水平，充分发挥关键岗位、关键人员的监督管理作用，细化现场管理，及时消除事故隐  
患，坚决杜绝“三违”现象的发生，确保工作现场职工安全作业。
