# 盐湖区千禧城项目工地“8·4” 一般高处坠落事故调查报告

盐湖区人民政府事故调查组

2025 年 11 月

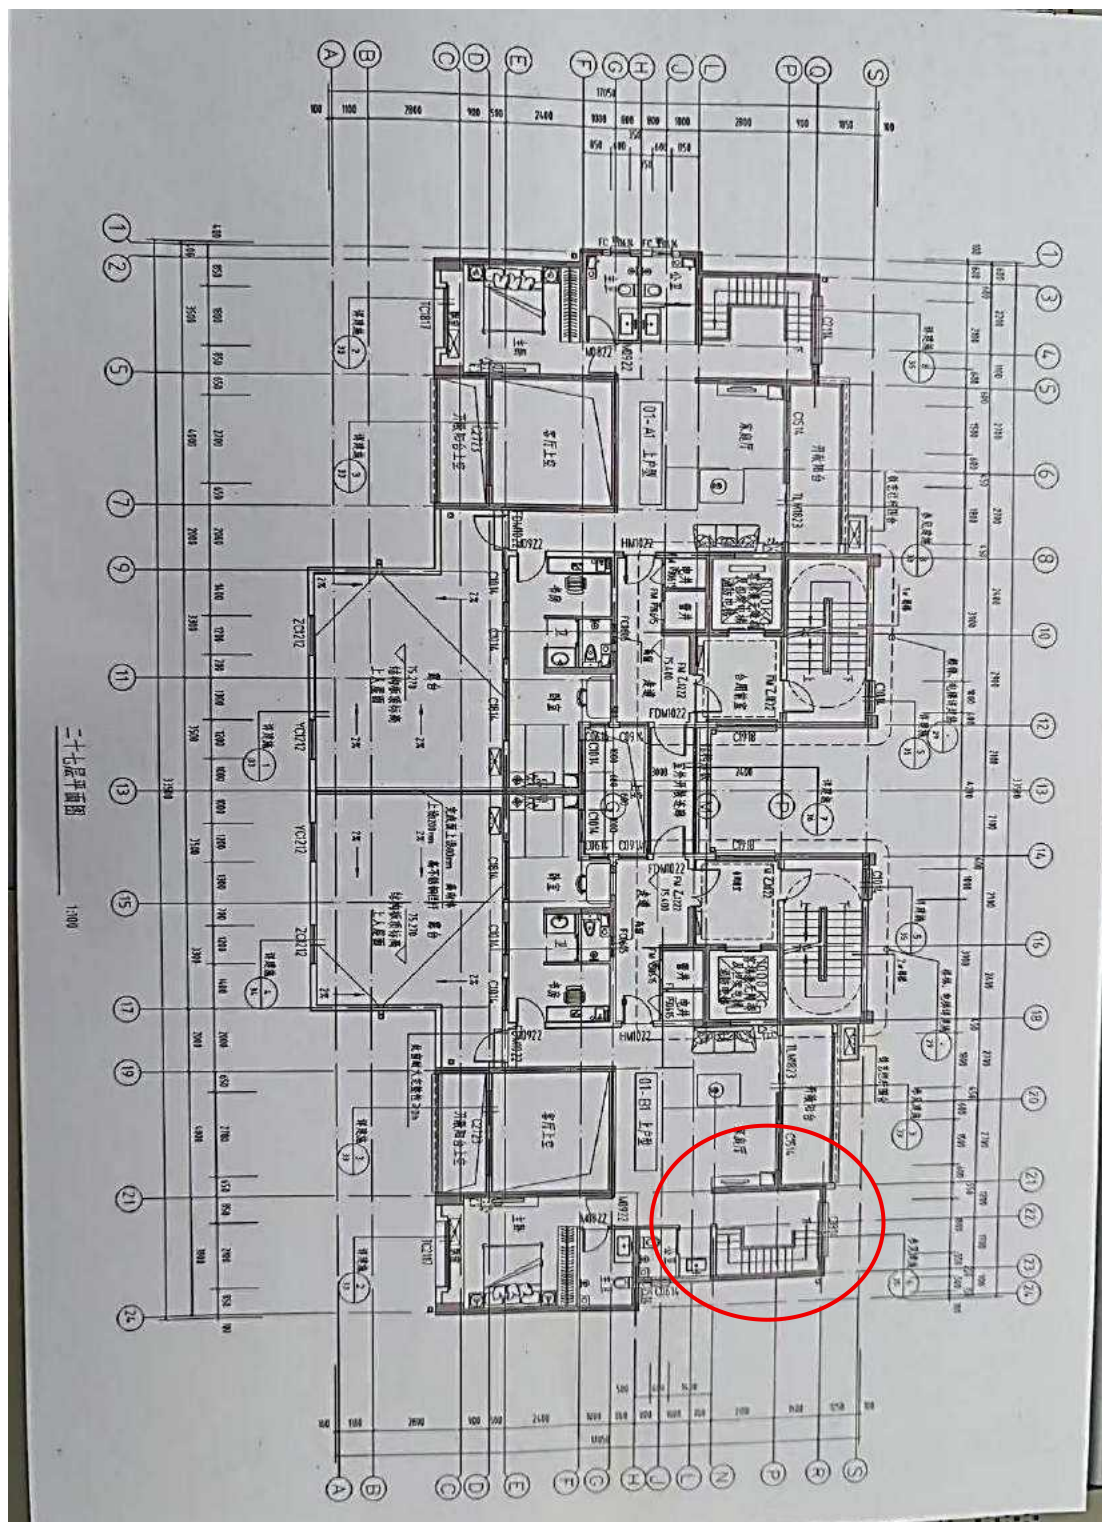
图 2 1#楼 27 层内部布置图

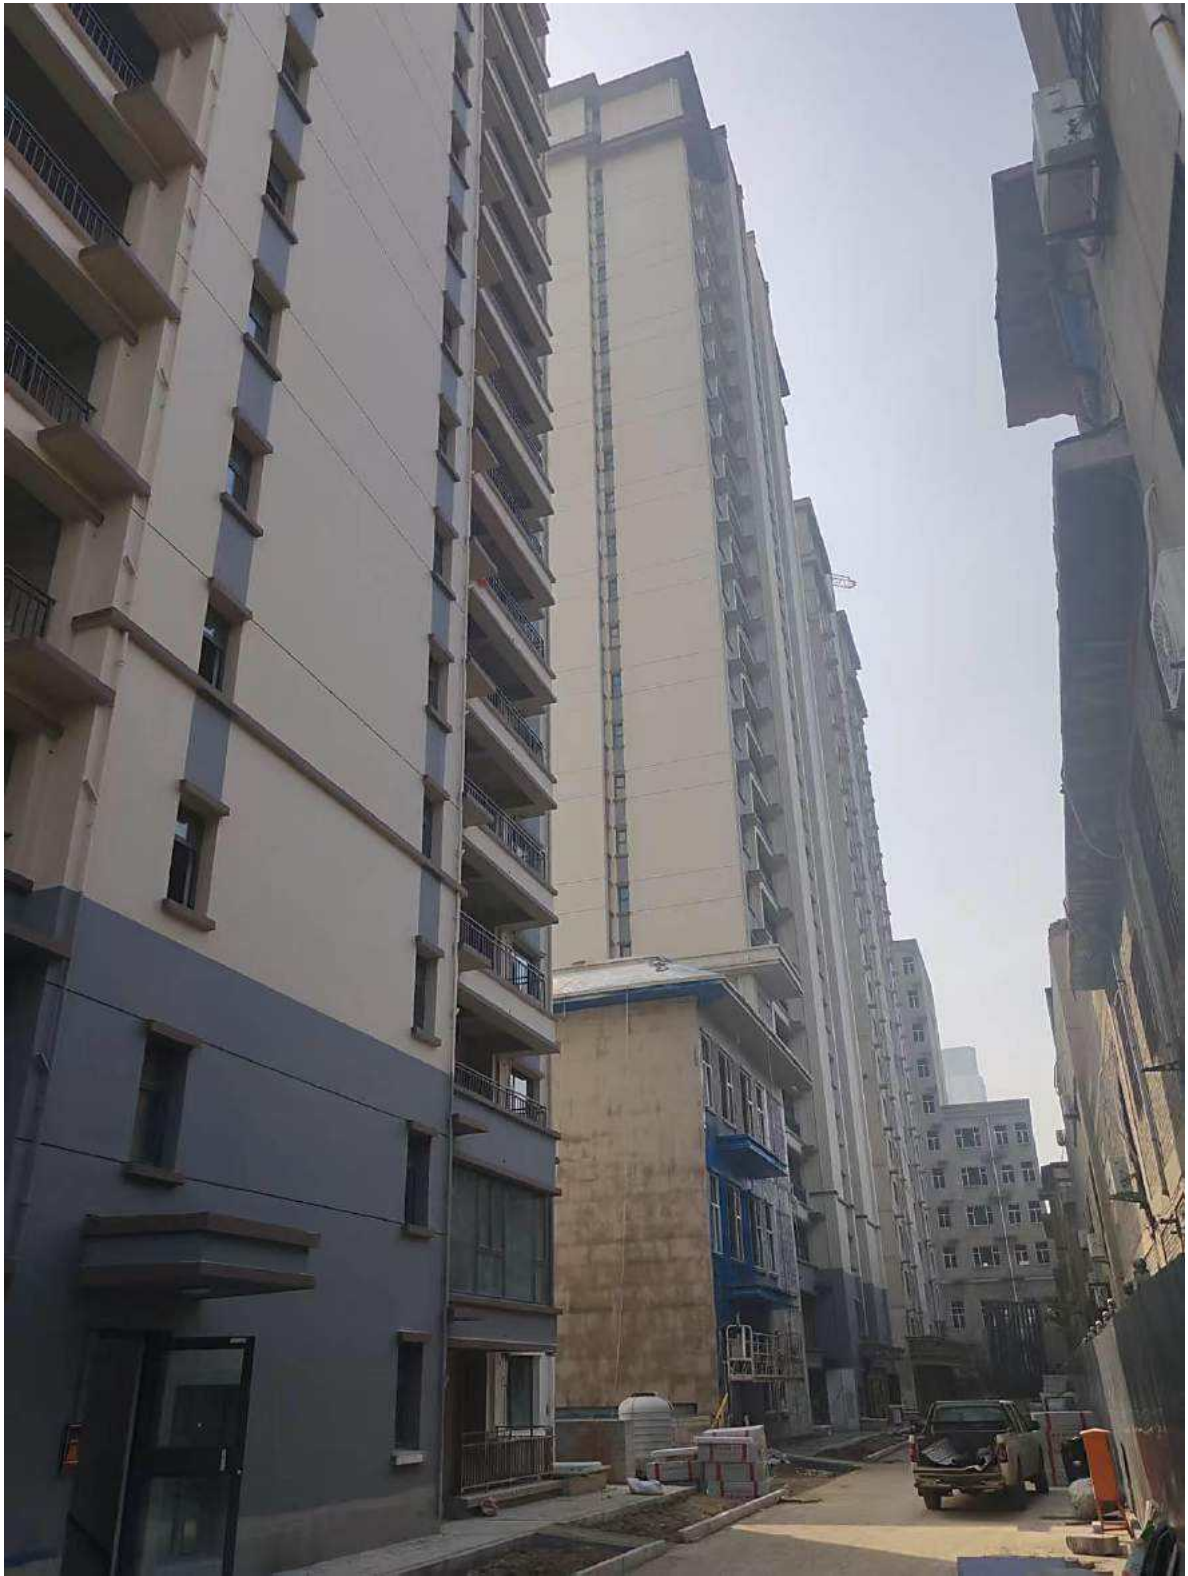
图 3 已施工完成的 1#楼

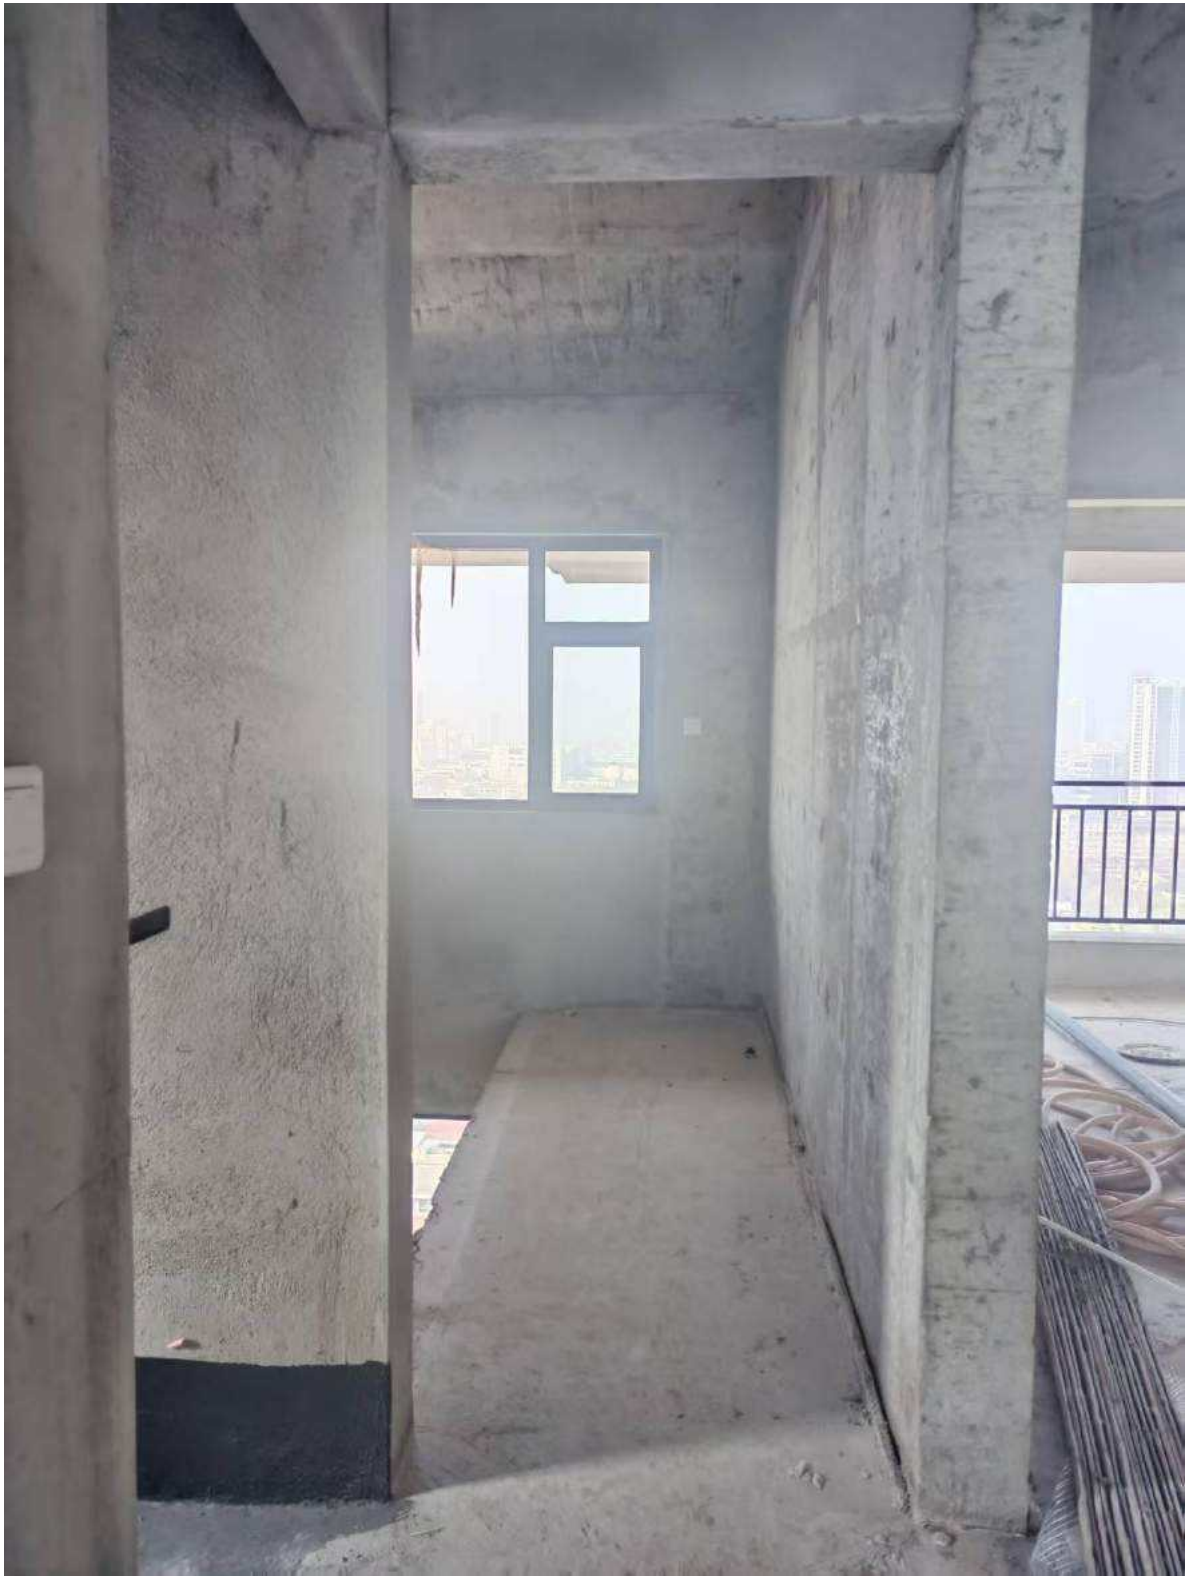
图 4 受伤人员经过的 2704 室预留洞口平台

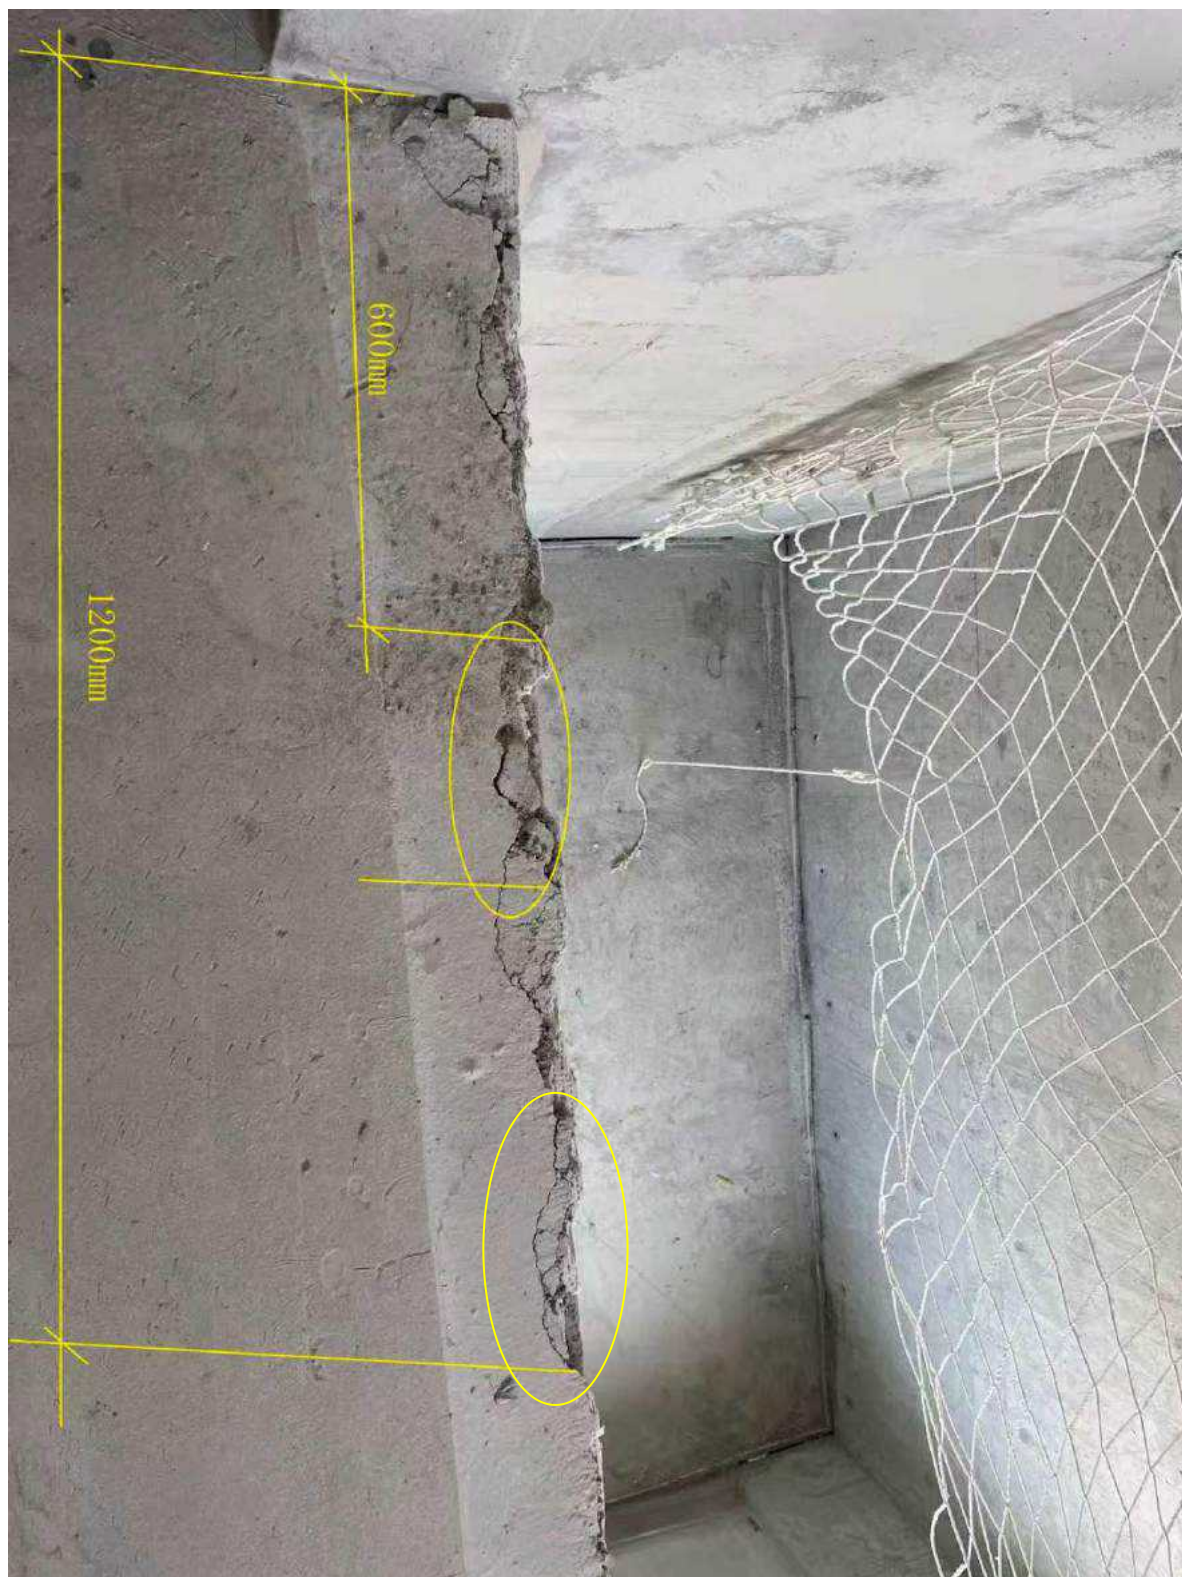
图 5 人员坠落前 2704 室平台站位 1

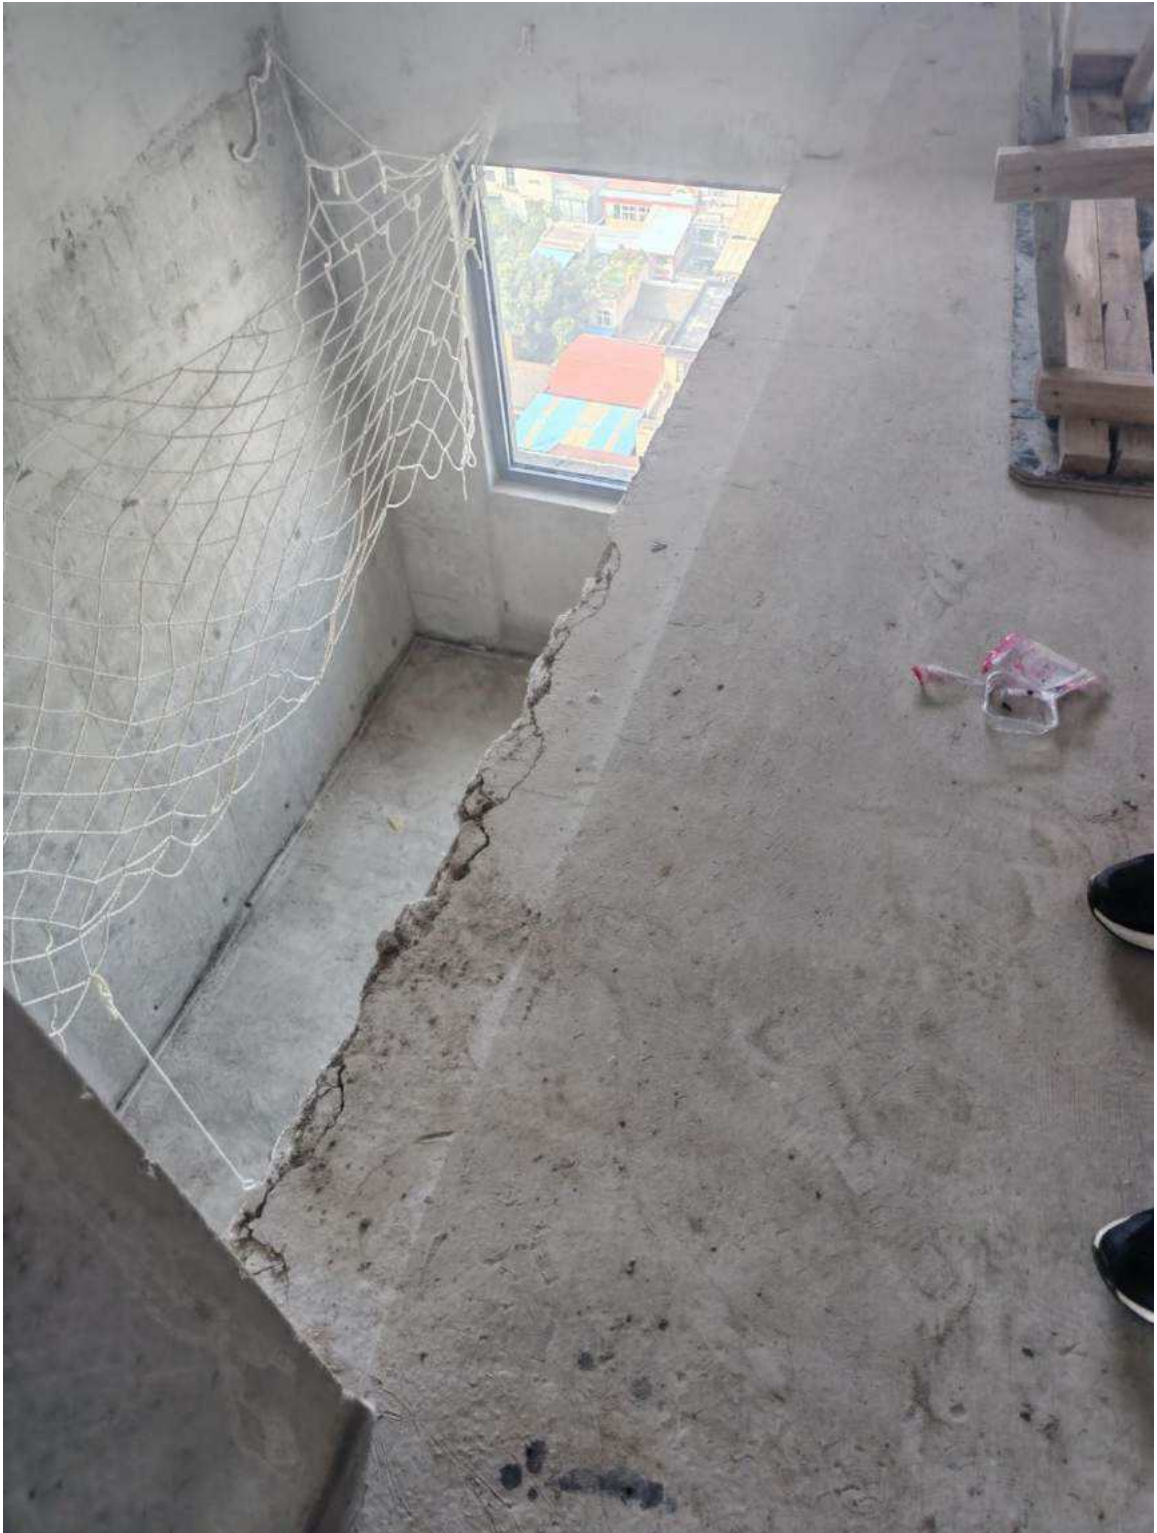
事故现场位于运城市盐湖区东城街道办事处辖区内“老镇委、酱菜厂等家属院（盐湖千禧城）一期1#楼棚户区建设项目”施工现场，2604室与2704室设计的是复式结构，上下没有建立连接步梯，留有预留洞口的房间，供业主以后加装步梯和电梯使用，人员掉落位置位于1#楼2704室预留洞口下方2604室的地

图 6 人员坠落前 2704 时预留的洞口

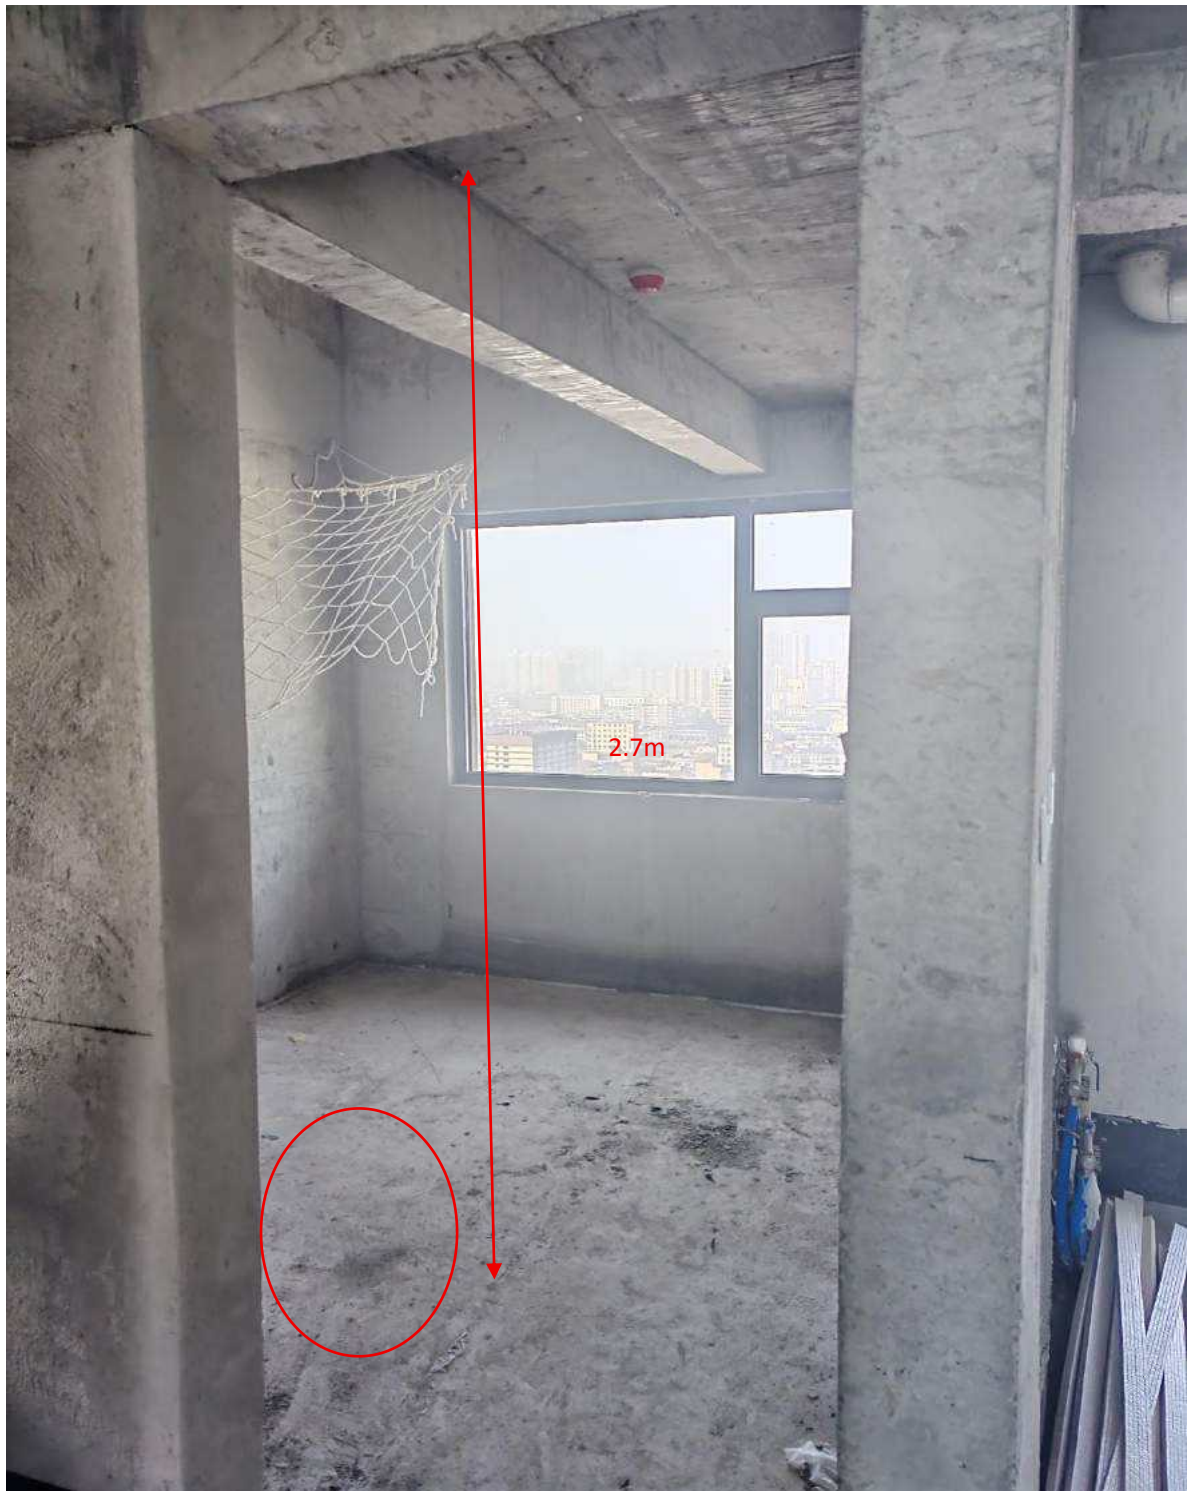
图 7 2604 室人员落地点

本次事故发生的直接原因是：宁某刚安全意识淡薄，对作业区域及周边存在的风险认识不足，行走不当导致身体失去重心，不慎掉落至安全网（平网）上，安全网系绳断裂，最终坠落至地面受伤。

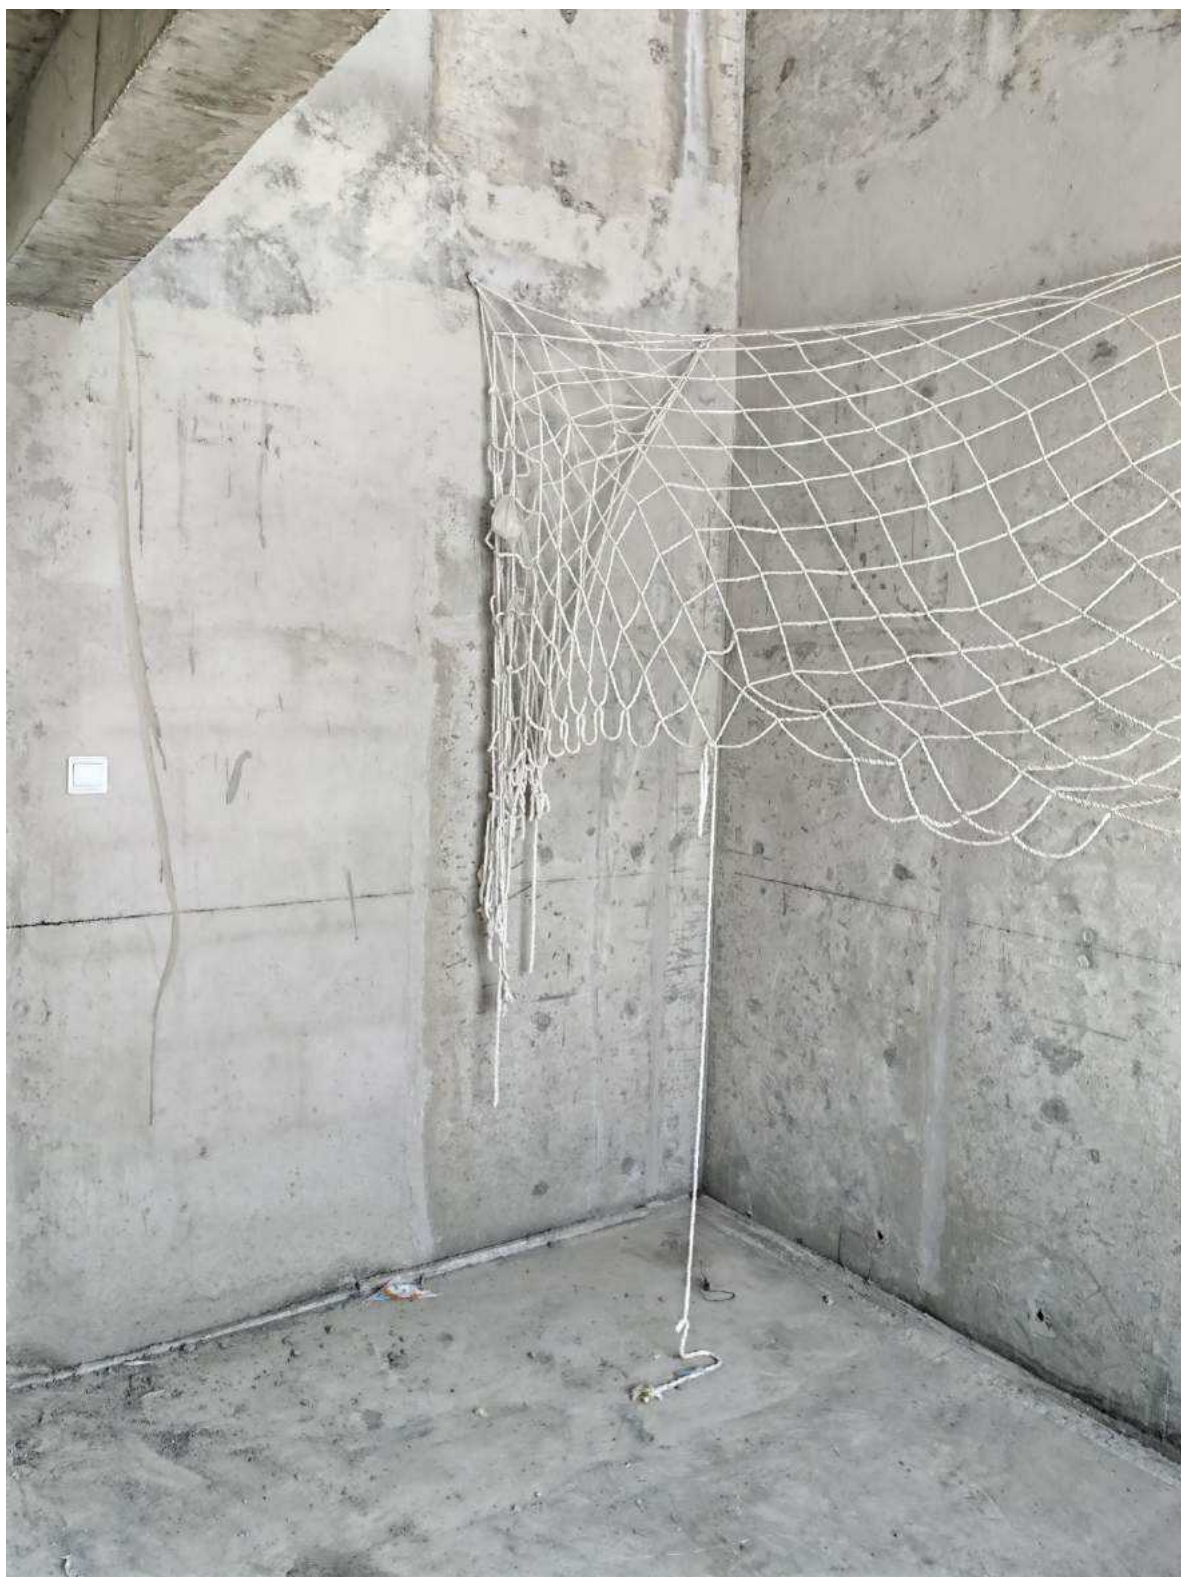
图 8 2604 室安全网系绳撕裂情况

网孔为 10cm×10cm，不符合《安全网》（GB5725-2009）“5.1.5 网目形状及边长：平（立）网的网目形状应为菱形或方形，按 6.1.3 中规定的方法测量网目边长，其网目边长不应大于 8cm。”

系绳采用尼龙（聚酰胺）材质单绳 1cm，不符合《安全网》

（GB5725-2009）“5.1.3 绳结构：平（立）网上所用的网绳、边绳、系绳、筋绳均应由不小于3股单绳制成。绳头部分应经过编花、燎烫等处理，不应散开。”

采用 $\Phi 12\text{mm}$ 螺栓固定在墙上，连接点间距为1.5m，不符合《安全网》（GB5725-2009）5.1.7：系绳间距及长度平（立）网的系绳与网体应牢固连接，各系绳沿网边均匀分布，相邻两系绳间距不应大于75cm，系绳长度不小于80cm。当筋绳加长用作系绳时，其系绳部分必须加长，且与边绳系紧后，再折回边绳系紧，至少形成双根。”

安全网无永久标识和产品说明书，不符合《安全网》（GB5725-2009）8.1.1：平（立）网的永久标识：本标准号；产品合格证；产品名称及分类标记；制造商名称、地址；生产日期；其他国家有关法律法规所规定必须具备的标记或标志。

（一）强化现场安全管理。建设单位应督促施工单位加强项目房间及公共区域有坠落风险的安全管理，设置符合标准要求的安全网、防护栏杆，所有临边作业区域设置安全警示标志；加大对作业规程和安全措施现场落实情况的检查力度；从严查处“习惯性违章”行为、非法作业行为；要不断规范员工的操作行为，做到所有现场作业均有规可依、有规必依，切实做到自身无违章，身边无“三违”，有效防止安全事故的发生。

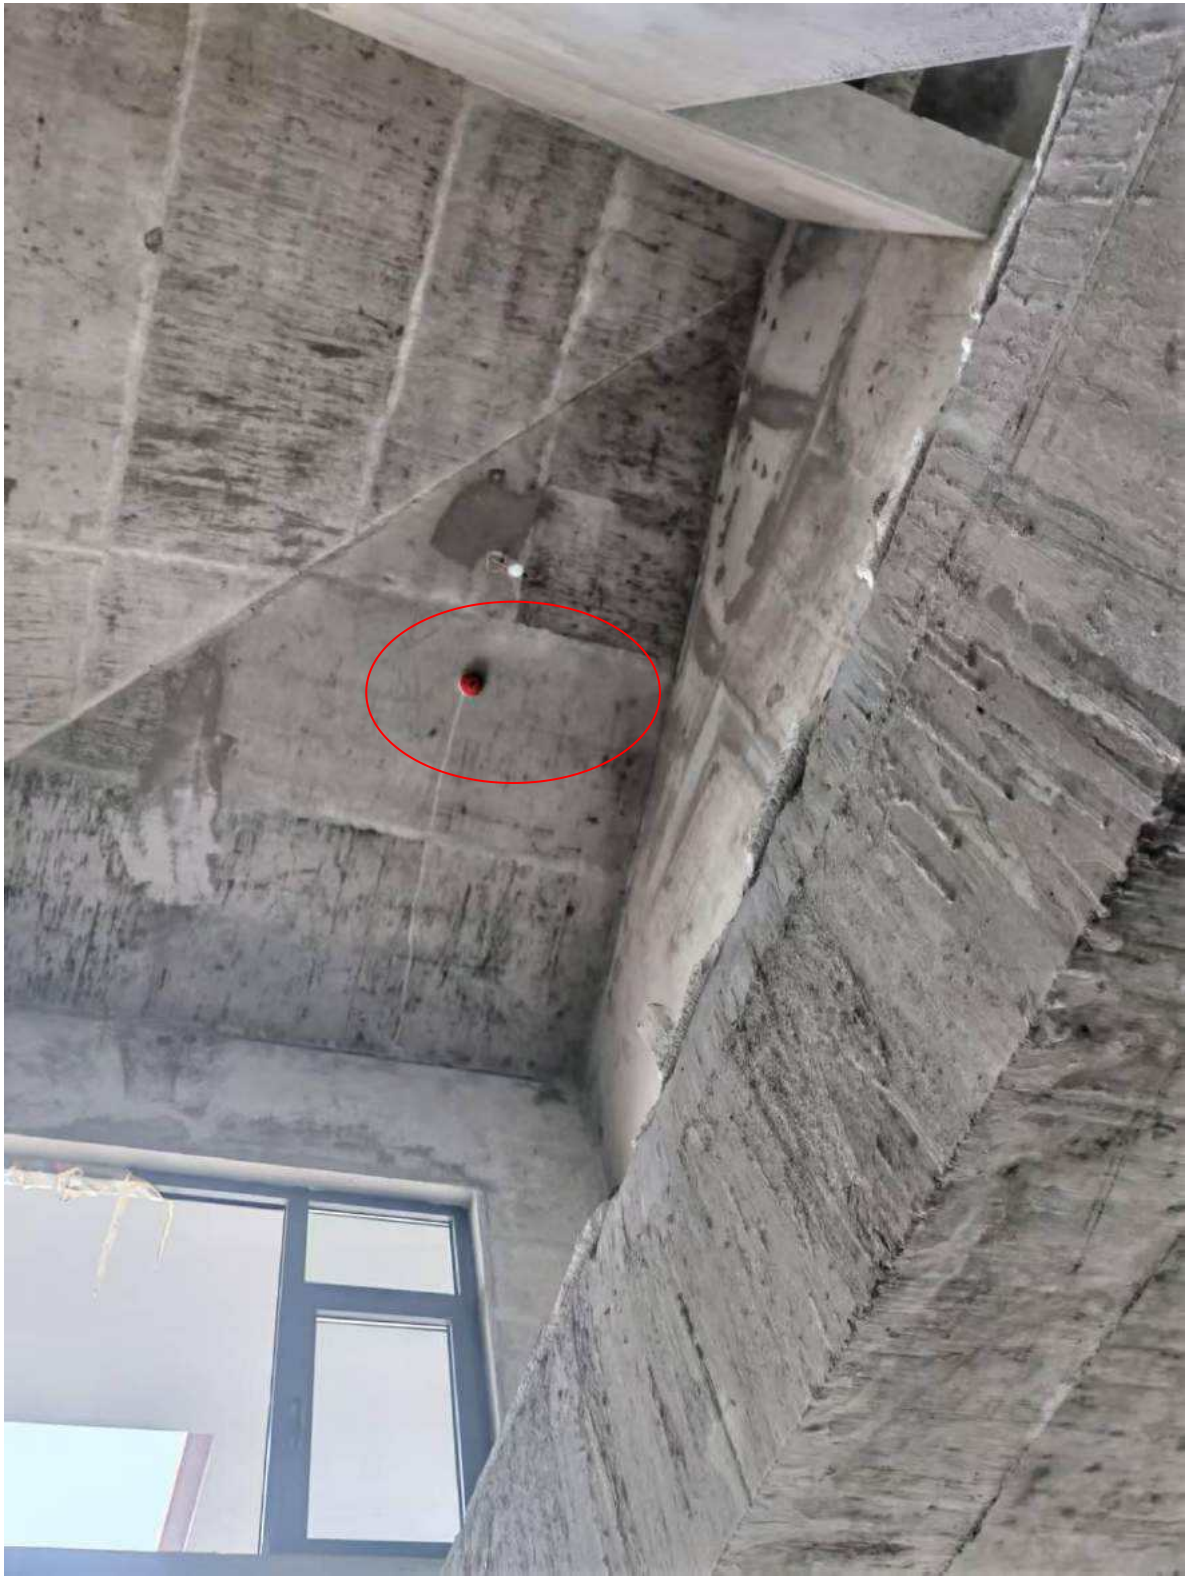
图 9 2704 室 9 月 15 日左右安装的感烟探头
