# 盐湖区千禧城项目工地“8·4” 一般高处坠落事故调查报告

盐湖区人民政府事故调查组

2025 年 11 月

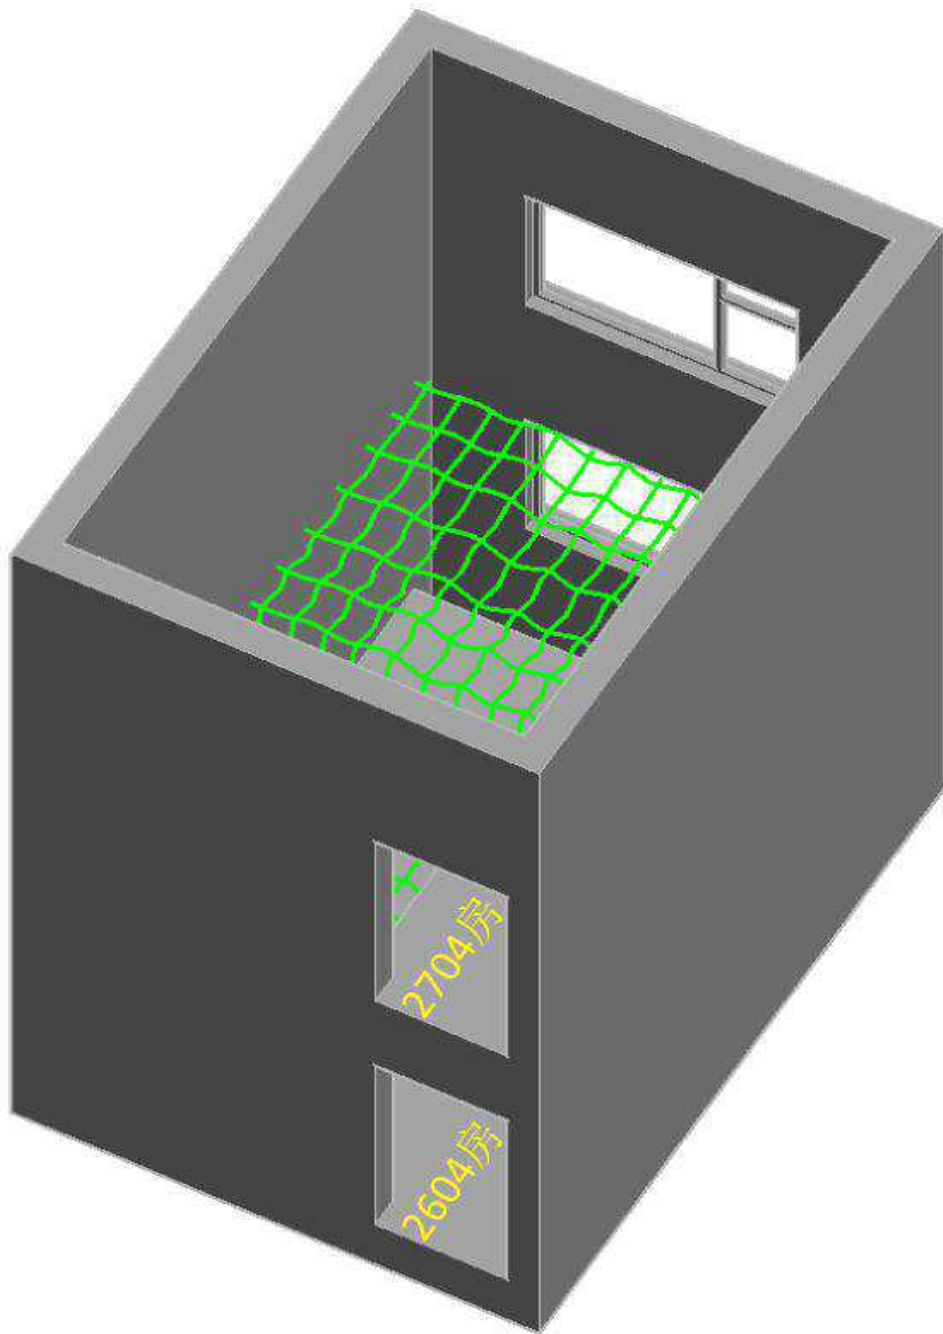
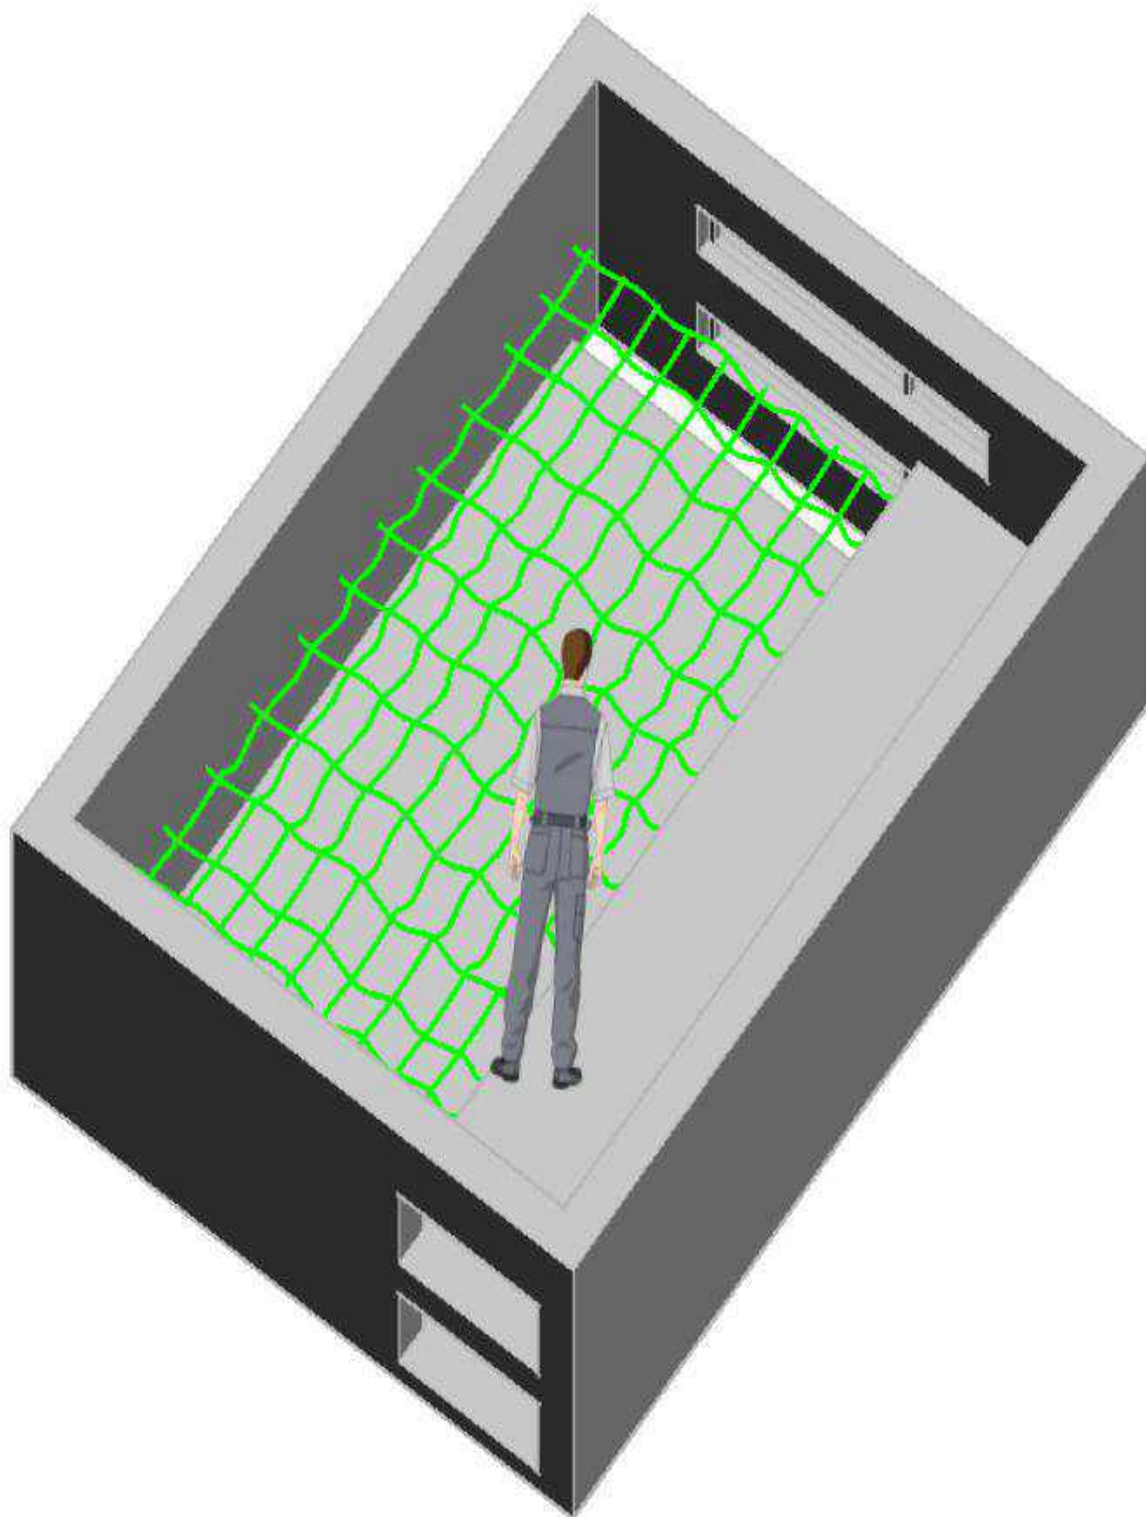
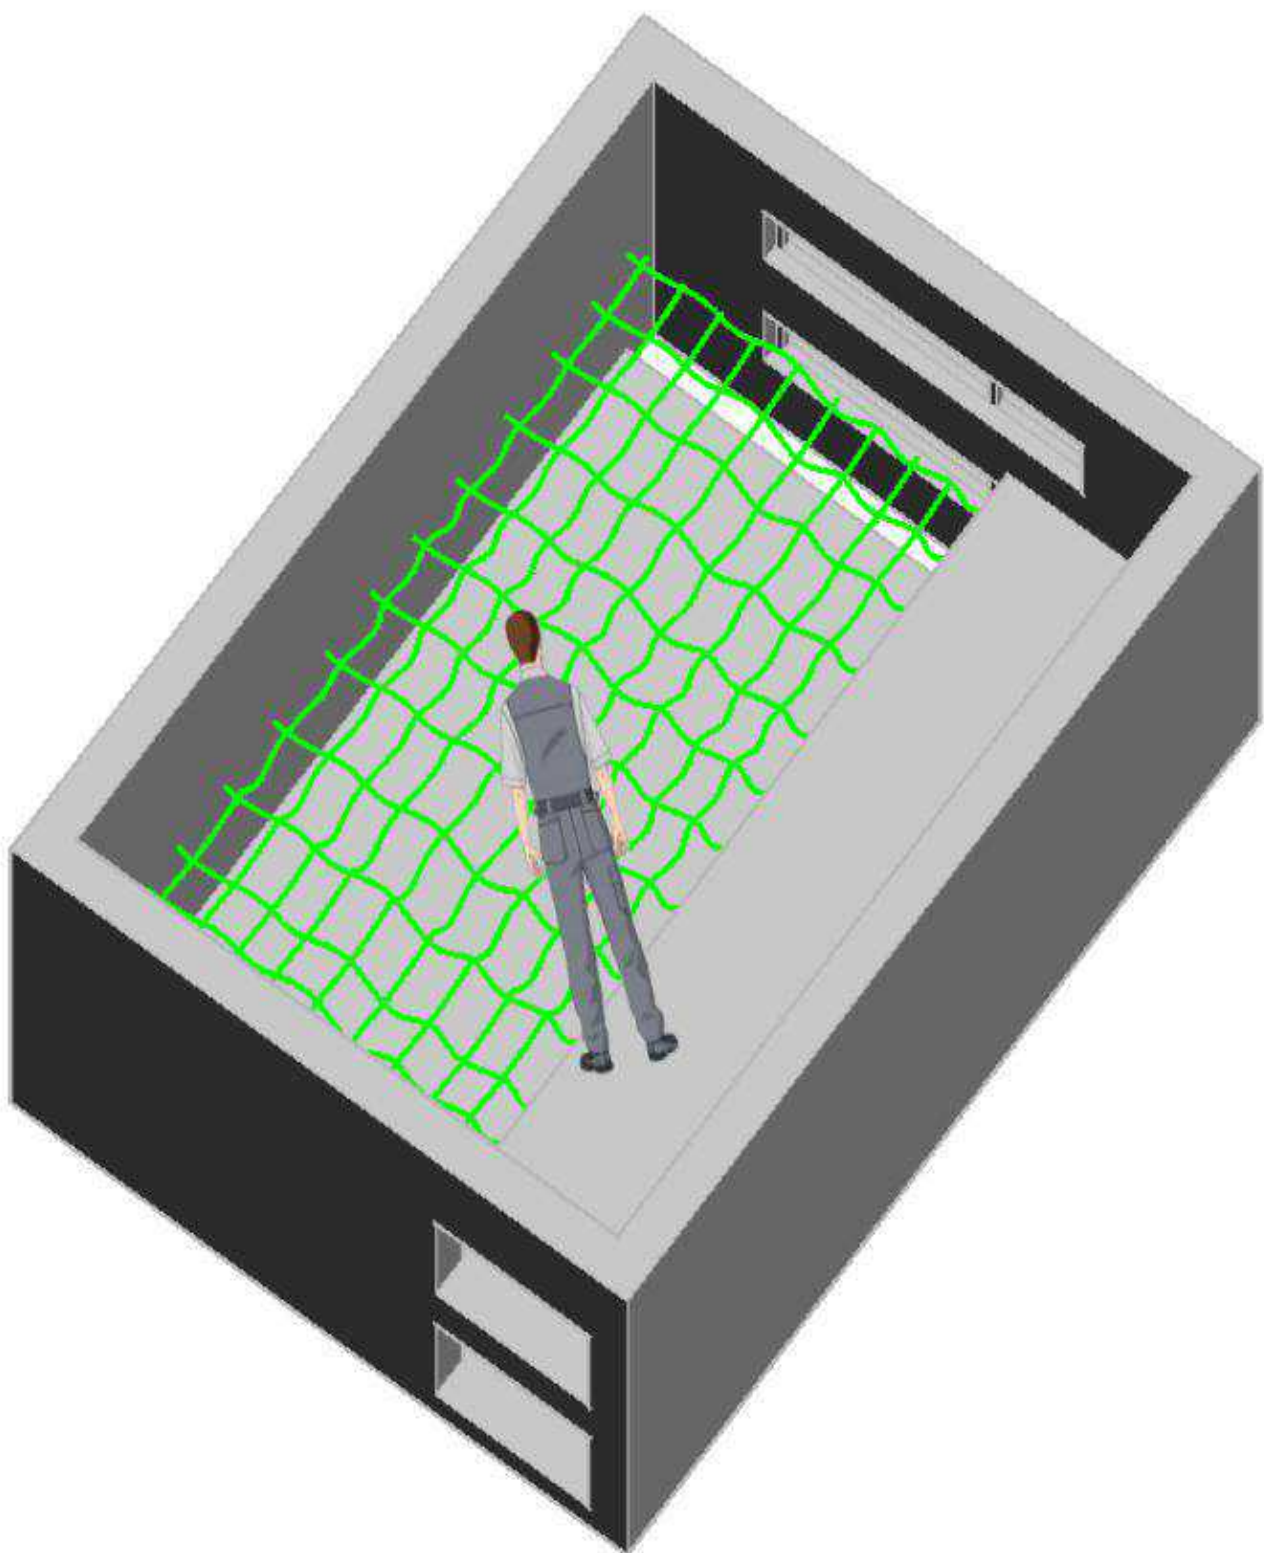
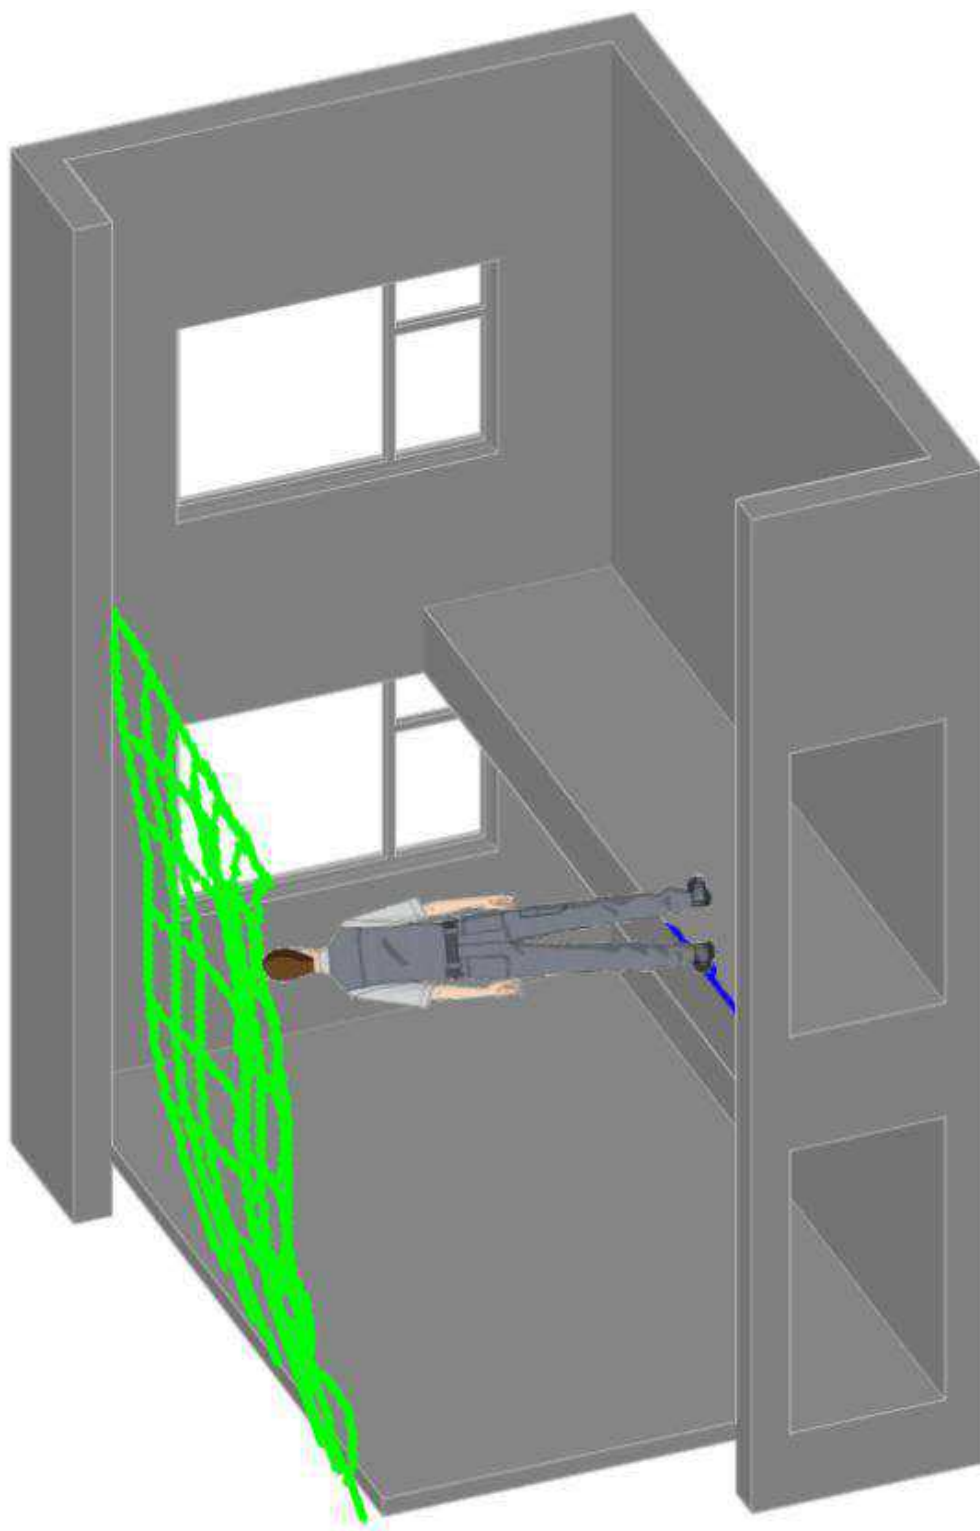
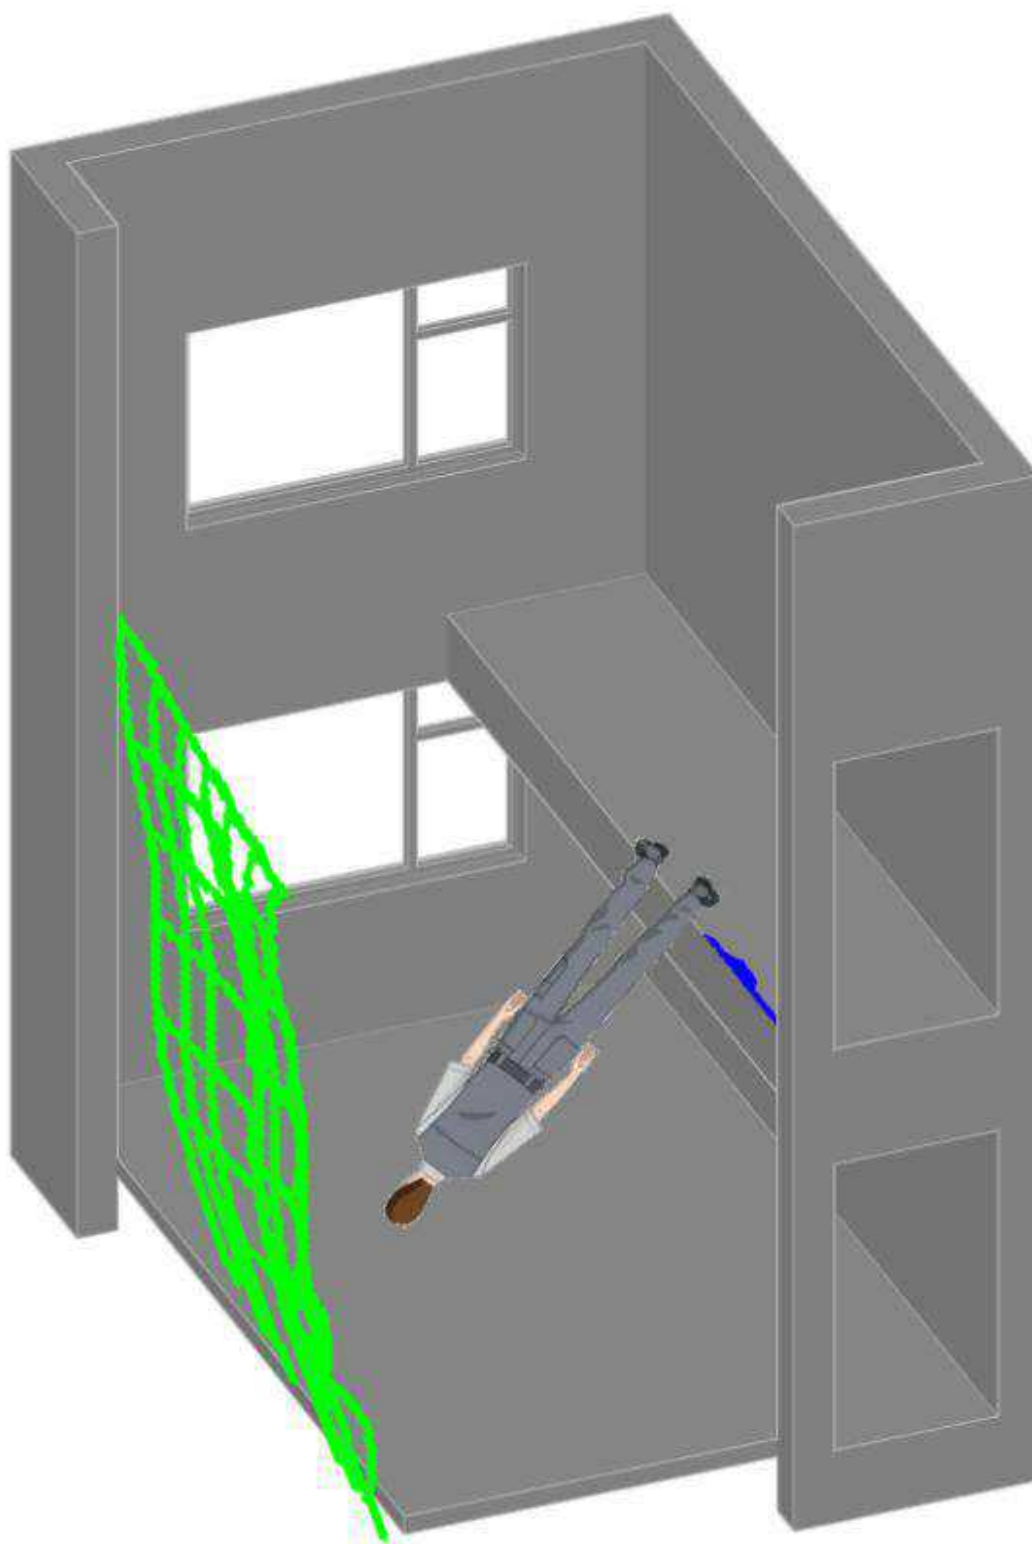
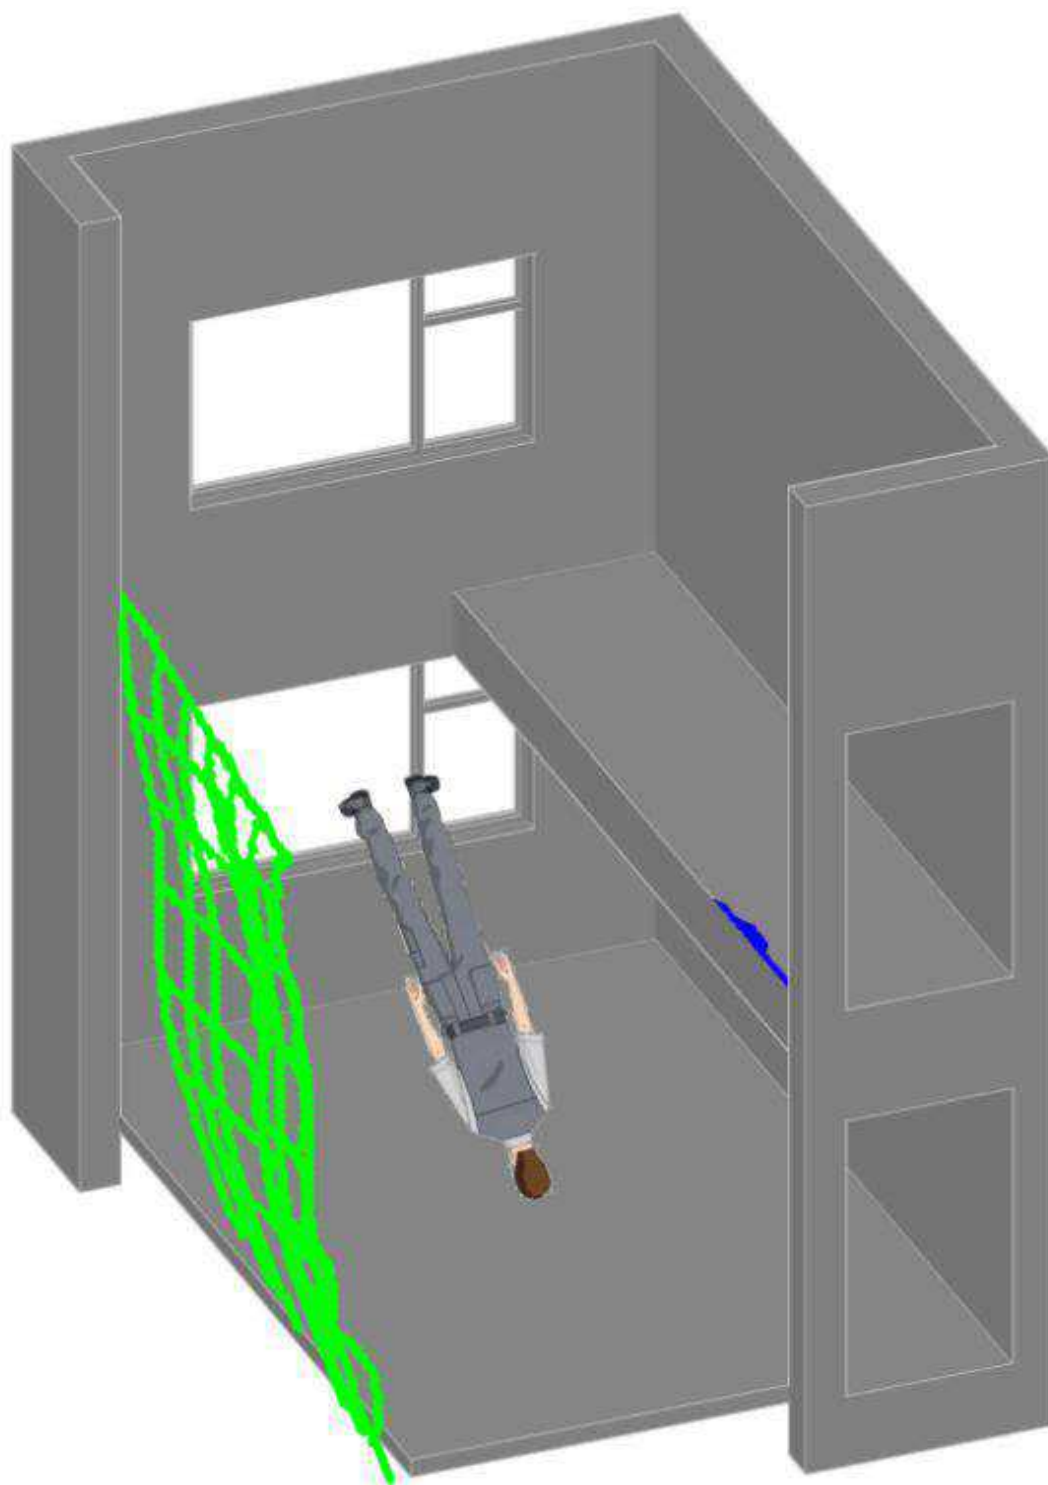
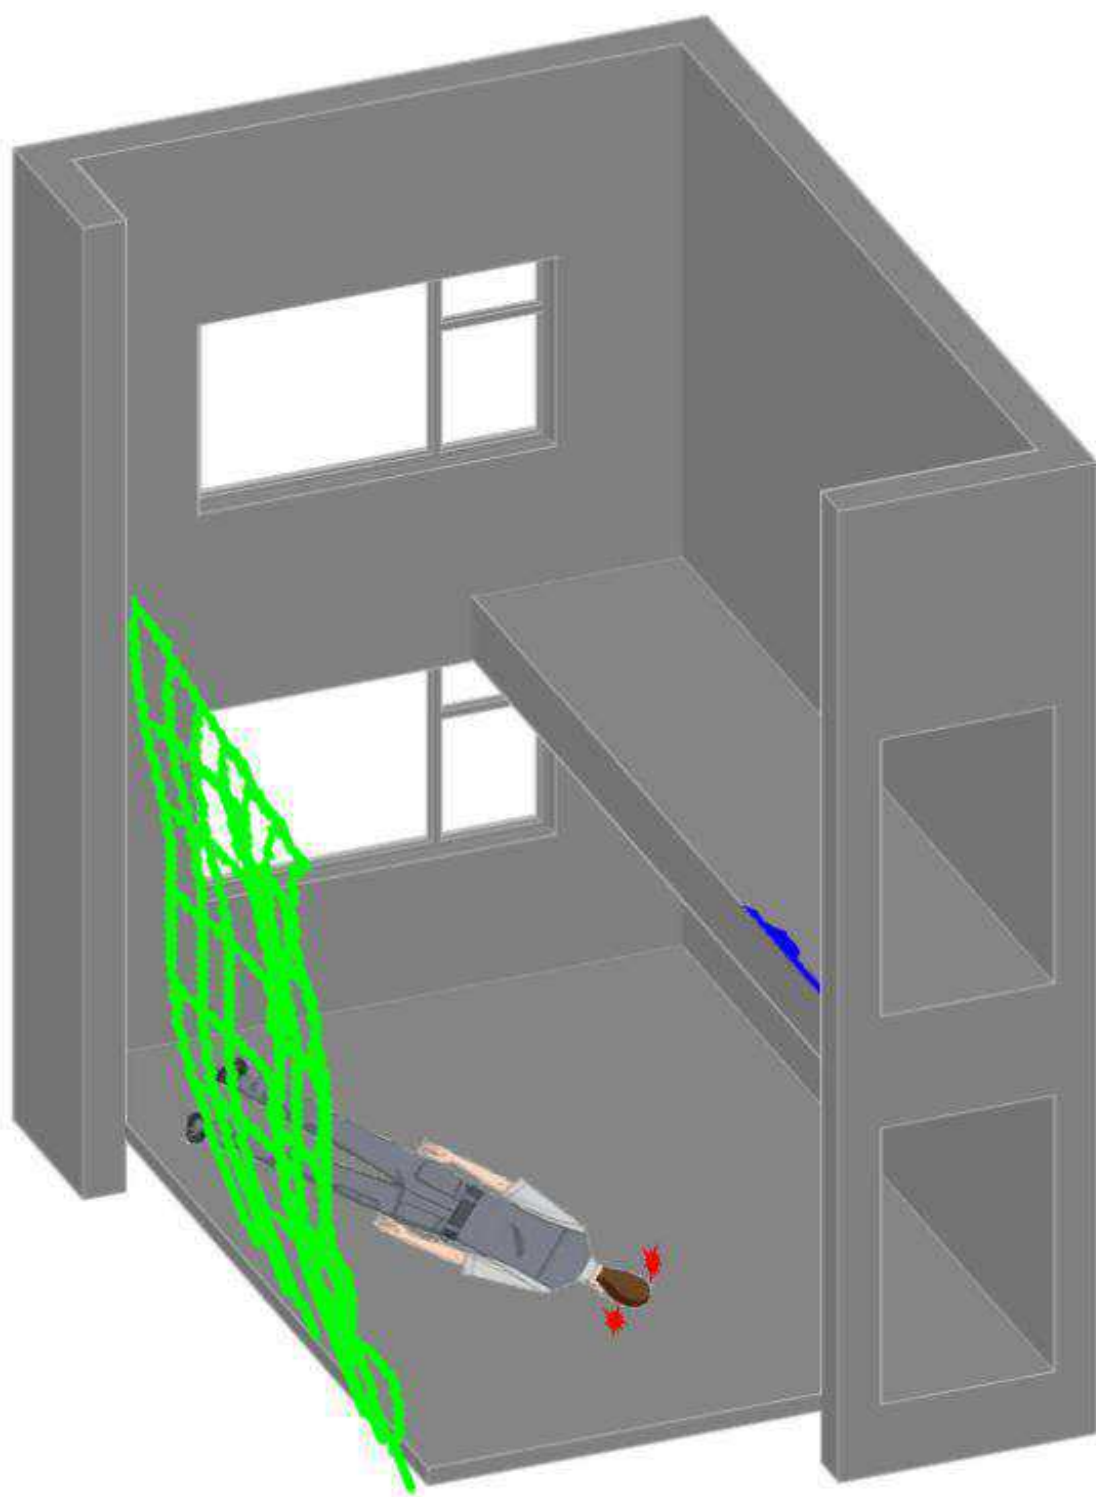
### 3.人员坠落过程模拟图

因事故发生现场无监控视频和目击者，且伤者独自一人进入事发楼梯间，据施工作业人员黄某叙述，宁某刚工作任务为杂工，主要在地面上传递铁丝、工具、电线，事发时宁某刚离开作业现场。推断宁某刚应是进入27层楼梯间找寻通往26层的通道，取用前面在26层作业遗留的物料，由于行走的惯性，脚踏到预留洞口边时，身体失重不慎掉至安全网上，安全网系绳断裂（宁某刚身高1.72m，体重80kg，相当于784牛顿力），最终坠落至26层楼梯间地面。
