# 开福青竹湖鸽杉路保障住房项目三标段 “8·29”一般物体打击事故调查报告

开福区人民政府事故调查组  
2025 年 12 月

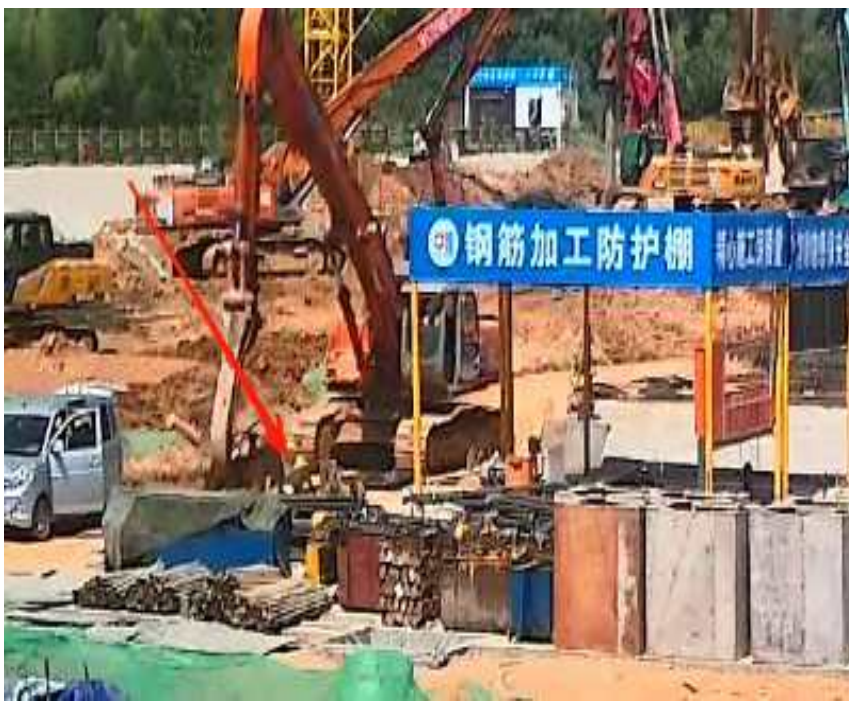
图三：事发现场勘查照片

经现场勘察，事故发生地点位于 13#、14# 栋南侧地下室基坑钢筋加工棚西北侧区域的临时道路上，现场可见，涉事液压挖掘机振动桩锤停放于此区域，维修人员黄继所驾驶的小型面包车停靠在基坑施工便道。事发时，维修人员正站立在液压挖掘机振动桩锤锤头旁，对锤头轴销的夹板裂纹处进行焊接维修作业，期间锤头突然发生侧向倾倒，砸中该维修人员腹部及以下部分

涉事日立 ZX450LC 型重型振动桩锤锤头固定轴销的夹板产生裂纹，承载强度显著下降，维修中启动设备调整锤头角度时，裂纹部位受力过载失效，锤头失去约束在重力作用下失控侧向倾倒。

维修人员黄继明知轴销的夹板产生裂纹，锤头夹具部位结构存在掉落隐患，且在设备未停机状态下，仍违规指挥启动振动锤设备调整锤头角度，未采取锤头锁定等临时加固等防失稳措施；作业中近距离靠近无可靠约束的重型锤头，直接暴露于危险区域，引发事故发生。

重点核查起重机械、切割设备、钻孔机等机械设备的安全防护部件，隐患设备一经发现立即停用，须整改验收合格后方可恢复使用；建立机具全生命周期管理台账，明确各环节责任，严禁使用无合格证书、无有效检测报告或老旧报废的设备；推行月度强制检修制度，高频使用设备加密检测频次，留存检修记录，确保安全防护装置完好有效；从严开展分包单位准入审核，核查其资质、安全管理能力及自带设备安全状况；规范机械设备维修管理，可移动设备需带离现场维修，确需现场维修的，须签订安全管理协议，明确责任边界，落实管控措施。
