发文机关: 广丰区应急管理局

发文日期: 2026-04-13

## 上饶市鑫盛胶黏剂有限公司“7·18”一般中毒事故调查报告

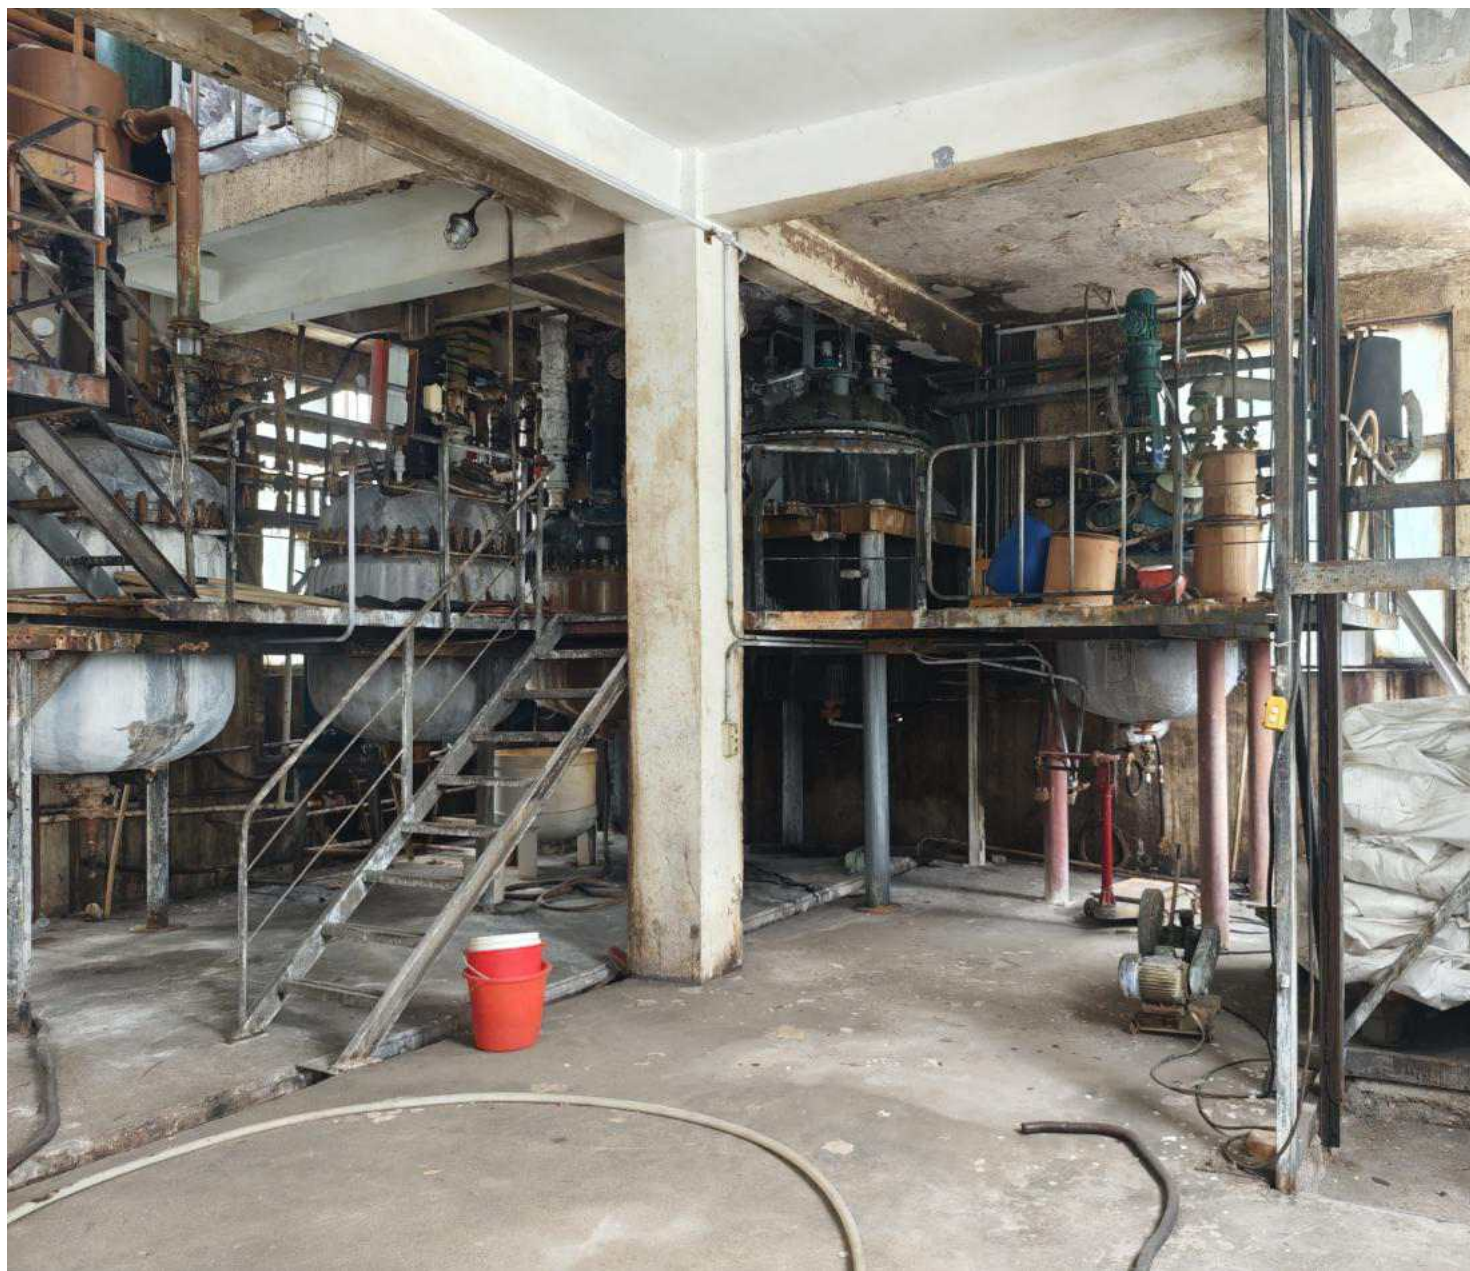
图1 事故反应釜作业车间

1. 从车间设备状态分析。根据现场核查情况及调查询问，2025年7月18日发生事故后，该公司生产车间石墨反应釜、门窗、车间地面等地方都洒满了反应釜内物料，王某某还进行了清洗。在事故原因调查时，石墨反应釜周围附近块掉落在操作平台上和车间地面上，周围的墙面、天花板、门窗、车间地面等处仍然有被氟化氢腐蚀的明显痕迹。之间的20个弹簧螺母（M24）没有复位，部分用手触碰可明显晃动。

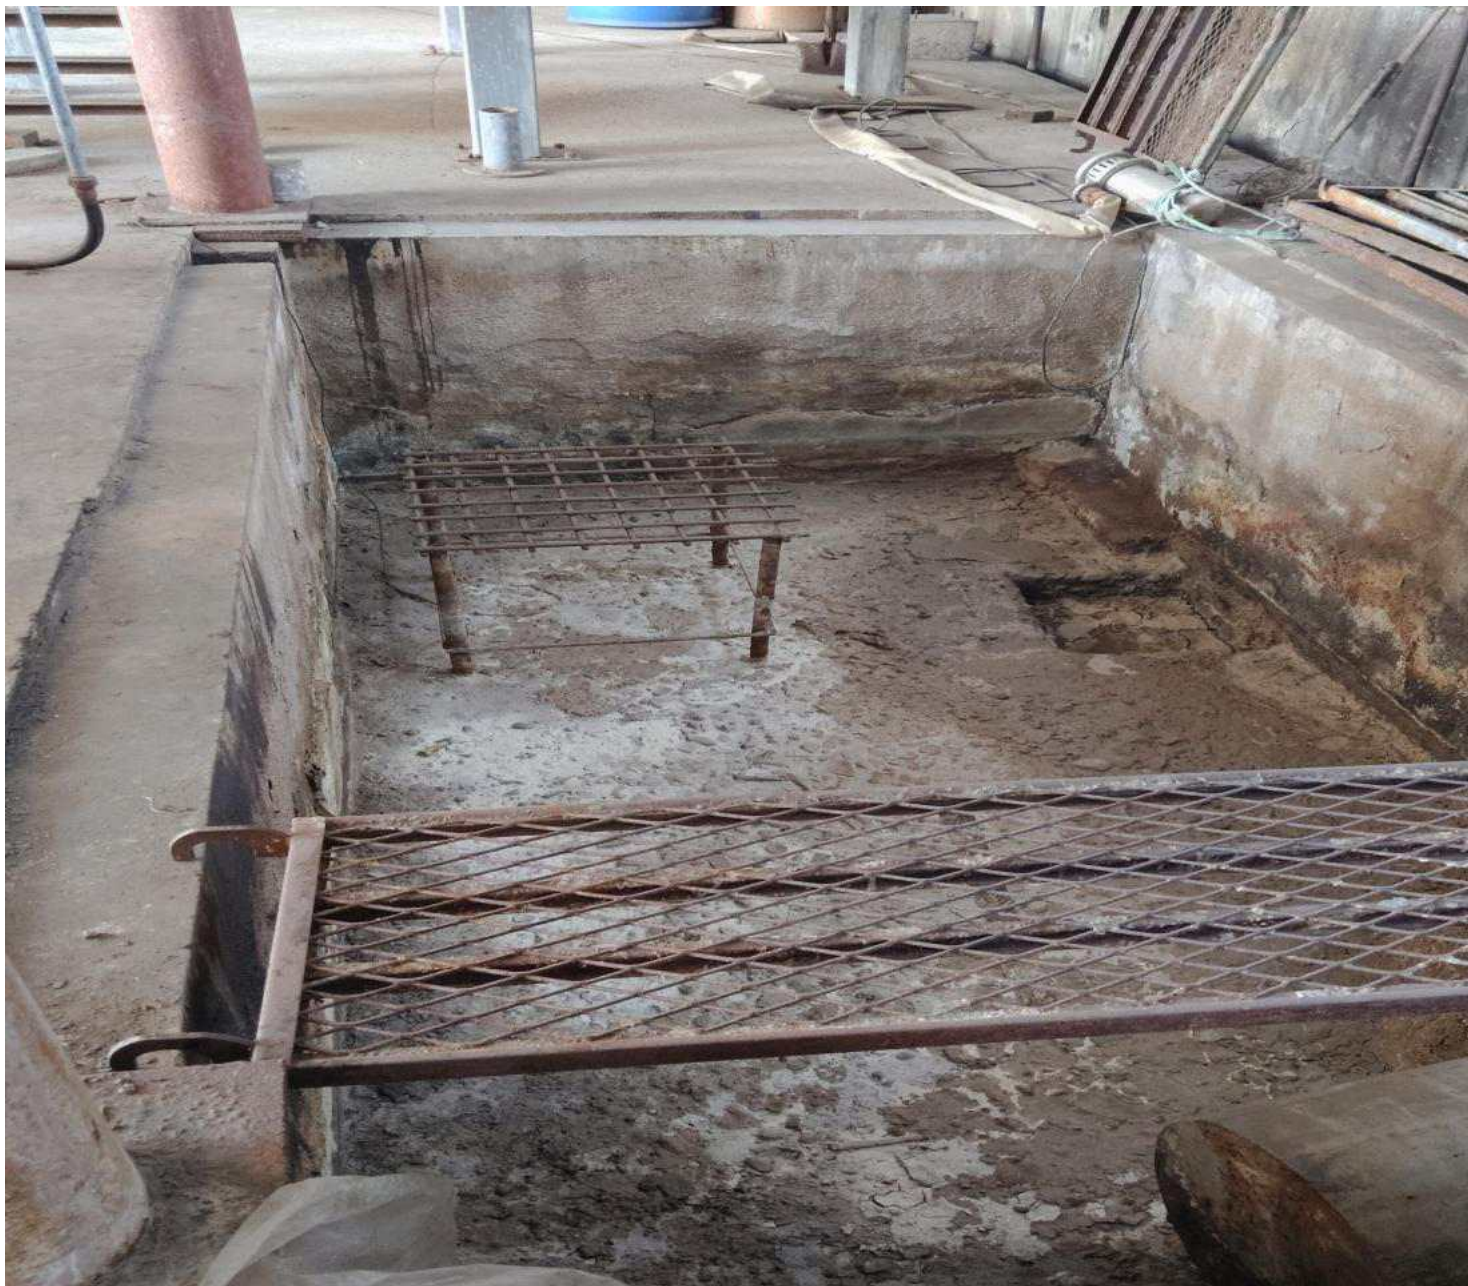
2025年7月18日5：00左右，起床时，没有看到林某某。在做了烧饭等杂事后，18日6：00左右，王某某就去厂房车但看到靠近石墨反应釜的墙面、地面、平台上洒满了反应后的物料。另外，在车间地面上发现一只林某某穿的皮鞋，就把无水氟化氢的开关、反应釜的电源以及冷冻机的电源开关全部切断。随后，王某某、方某某一起找林某某。6：30的废水收集池里找到了林某某，当时林某某靠着废水收集池的墙边坐着，已没有生命体征。

图2 事故死者所处位置
