# 奉贤金汇于金胜建材经营部 GK·K 一般 物体打击事故调查报告

奉贤区人民政府事故调查组

# 奉贤金汇于金胜建材经营部“GK·K”一般物体打击事故调查报告

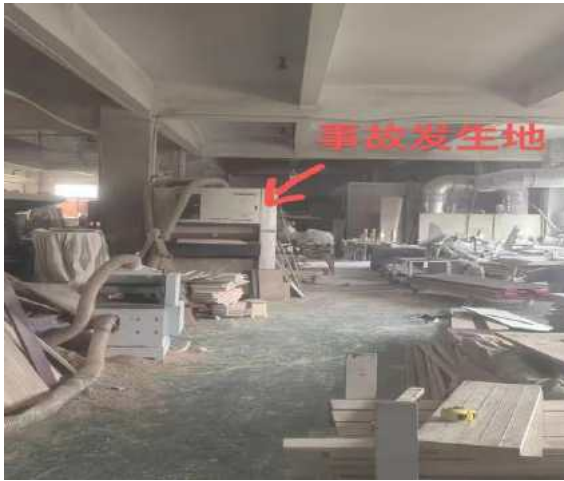
图 G 事故发生地

事发当天天气以阴天为主，东北风，风力3级，气温15℃至20℃。事故现场位于奉贤区光泰路101号10栋3层车间北侧。经现场勘验：事故发生区域为车间北侧宽带砂光机处（图1），砂光机长约1.5米，宽约0.8米，高约1.2米，砂光机左上角设有控制面板；木板和托板卡在砂光机工作台面上，木板长120厘米，宽10厘米，厚2厘米；木板和托板接触面涂有木蜡油，托板长120厘米，宽15厘米，托板中间设有凹槽；木板前端被夹于托板和砂光机导辊之间（图2）；砂光机周围地面堆放了部分需要加工的木板，进料口北侧地面遗留一只黑色鞋子，地面落有大量粉尘，黑鞋附近粉尘表面留有多处鞋印（图3）。

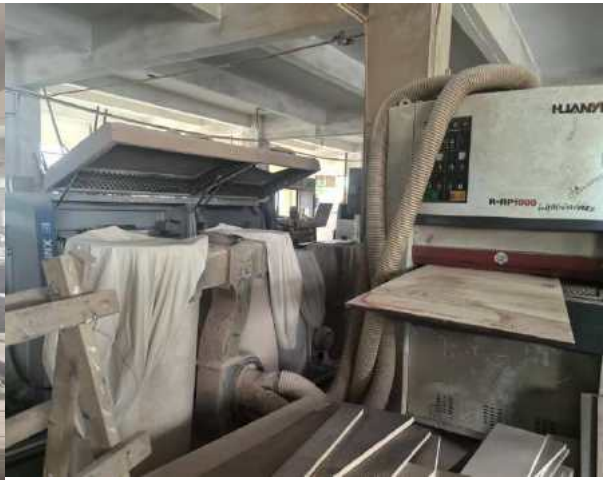
图 K 半成品木板

王从照在进行木板砂光作业时擅自将木板与托板叠放同时放进砂光机进料口，木板叠放于托板凹槽内，木板与托板接触面漆面涂有木蜡油，木蜡油干燥后会在木板表面形成相对顺滑的保护膜，降低表面粗糙度，砂光机作业过程中，接触轮带动砂带高速运转，对木板表面产生水平方向的磨削阻力大于木板漆面与木托板之间的摩擦力和输送带施加的进料牵引力所形成的合力，导致木板在作业过程中弹出击中王从照胸腹部致使本次事故发生。
