**青山湖湖坊麦客达温德姆酒店“1·16”一般触  
电伤害事故调查报告  
(送审稿)**

青山湖区人民政府事故调查组

2026 年 3 月 9 日

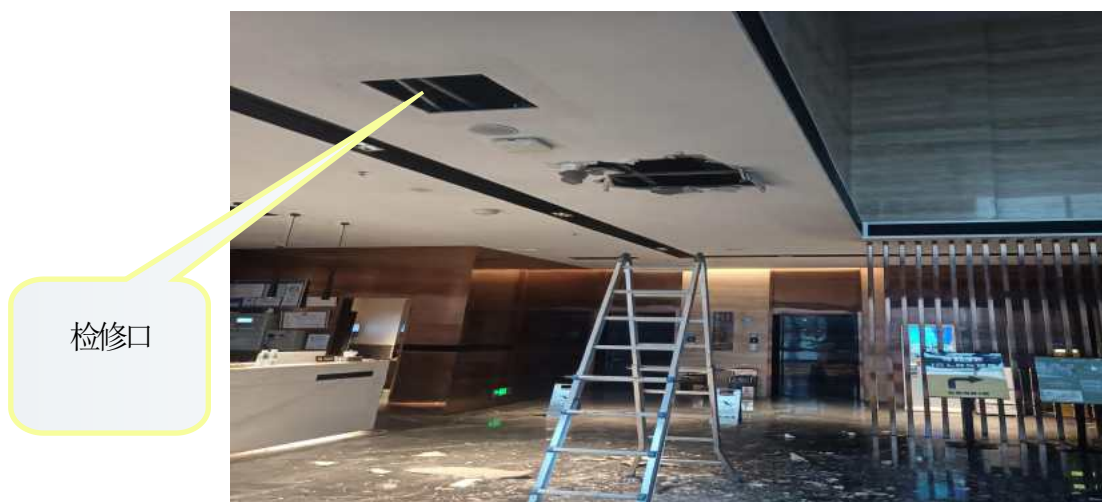
1. 事发酒店一楼大厅情况。酒店大厅面积约127平方米，中间挑空，四周安装吊顶，事发点为大厅吧台旁吊顶，吊顶距地面高度约3.2米，内部布设照明、空调内机出风口等电器设备及相关用电线路，吊顶设置约40\*40厘米检修口。见图1。

图 1 事发酒店大厅情况

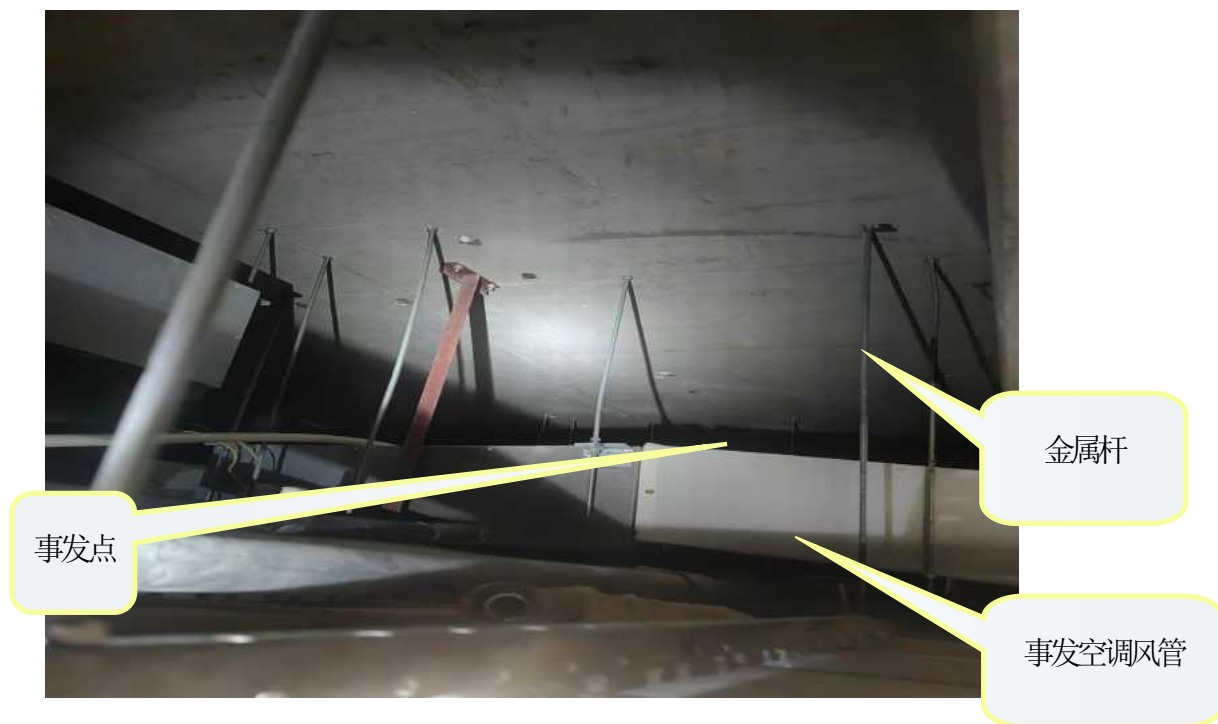
2. 事发点情况。事发吊顶由金属杆连接一楼顶部楼板，吊顶内高约 0.8 米，涉事风机管道距检修口约 2.5 米，也由金属杆连接固定在顶部楼板上，其中一根金属杆上有明显的焦黑状物质。见图 2。

图 2 事发点情况

万某某在未断电、未检测相关设施设备是否带电、未穿戴防护用品情况下独自进入事发吊顶内部带电区域勘查光纤布设线路，触摸到空调风管带电金属杆后，导致触电事故发生。

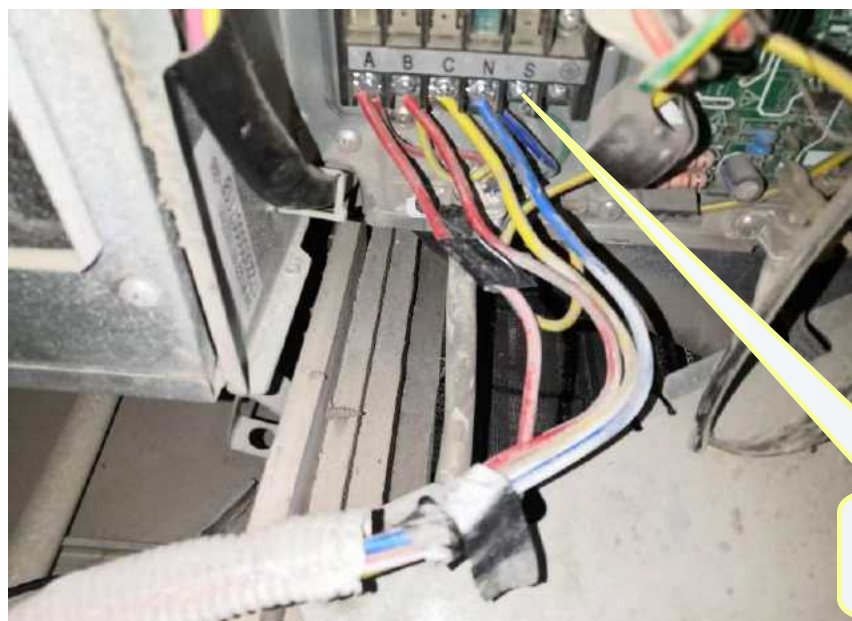
3. 涉事空调情况。涉事空调为美的牌 KFR-120T2BP2SDN1-GC 风管式空调器，其安装说明书明确该空调器属于 I 类家用电器，供电线路的接地线应与空调器接地端子连接良好。事发空调采用三相电供电，但未按规范连接接地线，见图 3。

图 3 涉事空调接线情况

**江西程工**，在温德姆酒店装修施工过程中，酒店大厅配电箱未设置漏电保护装置，未按约定规范组织和验收空调安装作业，对用电线路存在触电事故隐患未及时发现和消除。

**（三）全面开展隐患排查治理，消除隐性风险。**温德姆酒店要立即委托专业机构，对全店的电气线路进行一次全面彻底的隐患排查，重点检查空调、配电箱等设施的接地保护和漏电保护装置是否完好有效，对发现的隐患要建立台账，立即整改。同时，要完善酒店安全管理制度，加强对进入酒店的外来施工人员的登记、告知和现场监管。

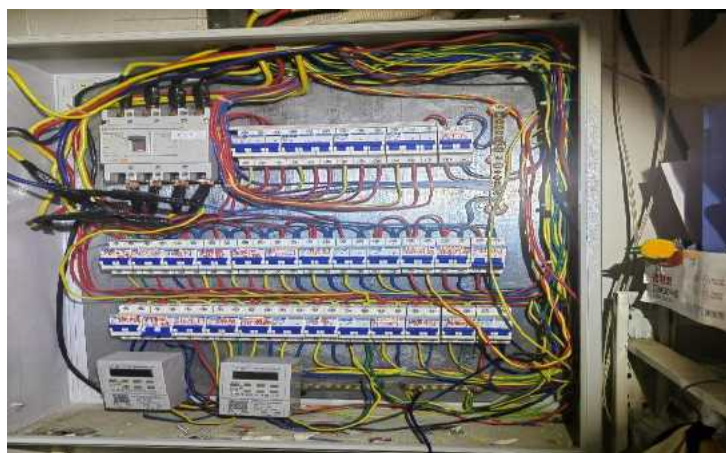
4. 大厅配电箱情况。大厅配电箱空调用电线路未安装漏电保护开关，见图 4。

图 4 涉事大厅配电箱布线情况

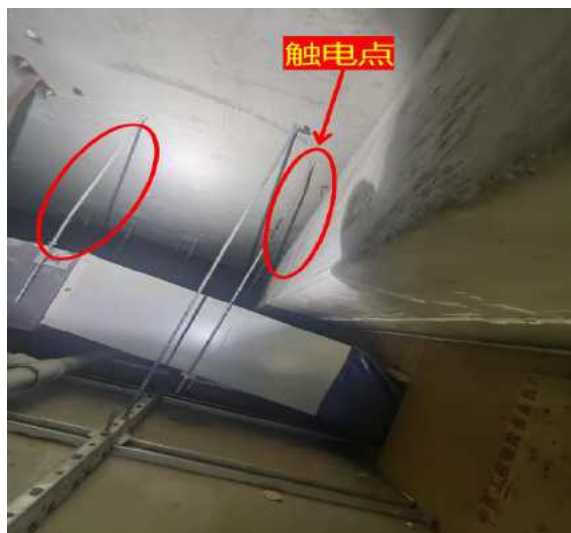
事故调查专家组通过查阅装饰设计图纸、勘查现场，对吊顶内相关金属构件带电情况进行检测，检测结果发现风管金属吊杆有两处带电，见图 5。

图 5 漏电测量情况

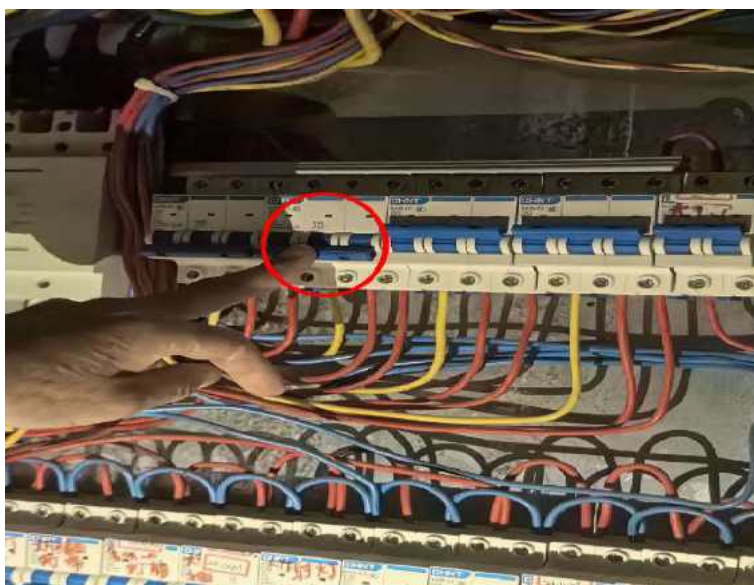
经过反复通断电排查，大厅一层的配电箱中第一排第二组大厅空调开关供电回路是导致金属吊杆带电的原因，见图 6。

图 6 漏电线路回路排查情况
