## 高州市金山街道“7·22”一般触电事故调查报告

2025年7月22日20时许，安徽堃智制冷设备科技有限公司工人邹\*好在高州市金山街道工业园茂申投公司厂房在建实验室触电死亡。事故直接经济损失170万元。

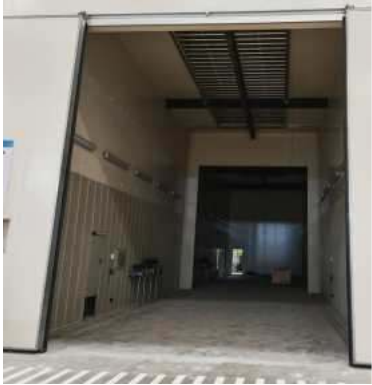
事故现场为高州市金山街道工业园茂申投公司厂房在建实验室项目的900kW风冷焓差室2(在建)，该焓差室位于1号厂房西南方向，距离1号厂房南2门约30米。风冷焓差室2长20米，宽12米，高7米，为钢结构建筑，地面做硬底化处理。室内电源才接通，照明设备未能使用。

经现场人员指认，死者倒地位置为风冷焓差室2测试间内侧，地面上有从后门移动插座拉过来使用的拖地线插座及并排的灯泡，用于用电和照明使用。该插座离电源总闸约40米，并且拖地线中间盘成线圈。
