# 营口昌成新材料科技有限公司“1·23” 一般火灾事故调查报告

2026 年 4 月 29 日

2026年1月23日10时38分许，辽宁（营口）沿海产业基地营口昌成新材料科技有限公司一车间在进行未投产装置管道切割动火作业过程中发生火灾事故，造成1人死亡，直接经济损失约980万元。

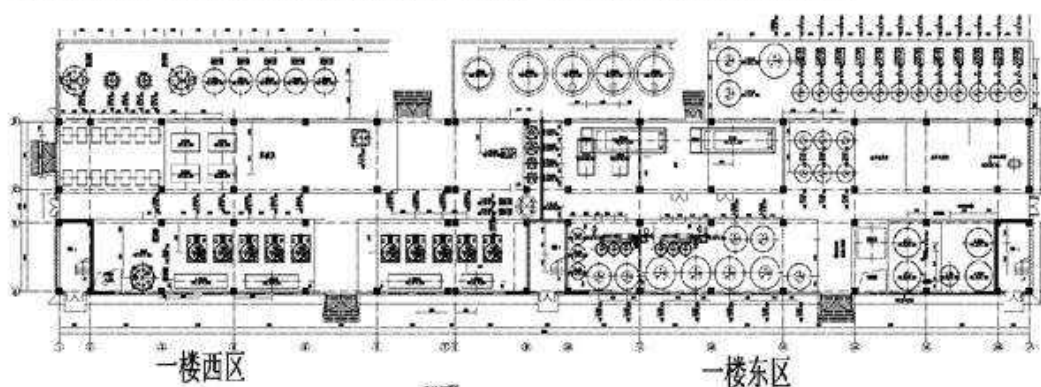
（图 1 一车间 1 楼平面结构图）

2024 年 10 月，营口昌成启动一车间西区改造工程，在通过辽宁省应急管理厅锂离子电池电解液添加剂改扩建项目安全设施设计审查后，将西区 1 至 4 层，建筑面积 2982.1 平方米，改造为甲烷二磺酸亚甲酯及三（三甲基硅烷）磷酸酯生产装置，改造后上述产品设计生产能力均为 500 吨/年，于 2025 年 2 月 10 日完成改造（未占用东区生产区域）。改造完成后，受市场影响，一车间东、西区域始终未投产。

2025 年 12 月，营口昌成计划将西区原碳酸亚乙烯酯生产装置的部分管道及设备拆除，为其他项目建设做准备。

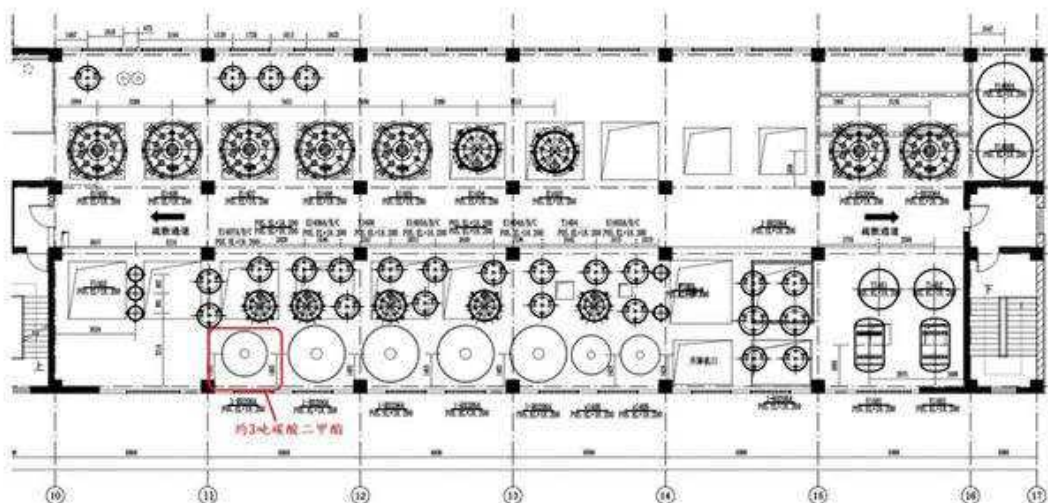
(图2 东区4楼平面结构图及存储碳酸二甲酯储罐位置)

回收的碳酸二甲酯分别存储在一车间东区 4 楼编号 V1407 的 1 个高位搪瓷罐内（储存约 3 吨）及 1 楼编号 V1112、V1113 的 2 个 PPH 材质罐内（共计储存约 5 吨）（见图 2、图 3）。

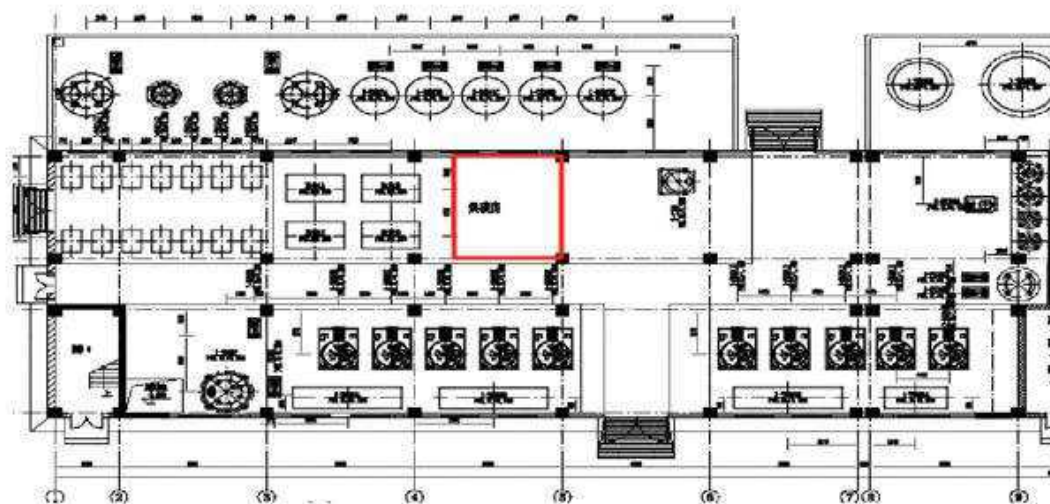
(图4 西区1楼平面结构图及烘碳房位置)

营口昌成在一车间西区一楼西北侧设置烘碳房，面积约140.8平方米（见图4），用于公司外购的个别批次水分不合格的活性炭干燥临时用房，日常由五车间使用。

人通过手动托盘车运输。运输过程中，存在活性炭渗出落于设备表面和地面的情况。

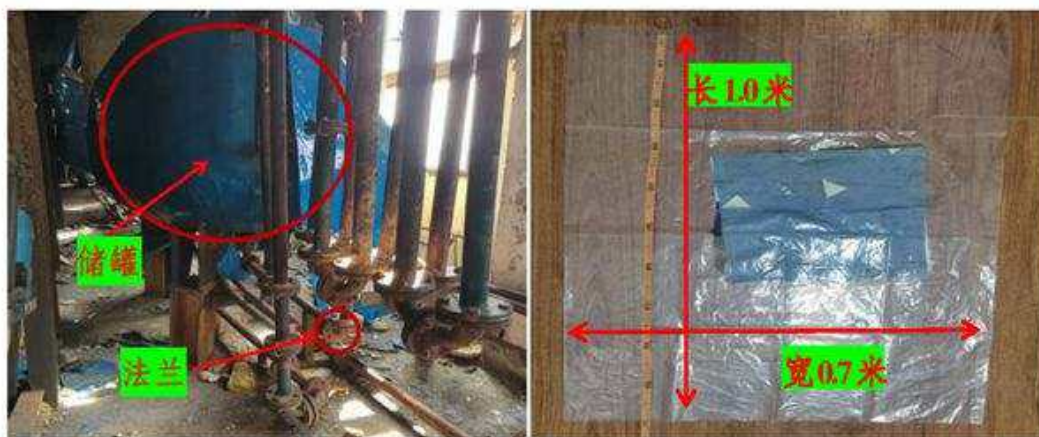
（图 5 碳酸二甲酯储罐及法兰） （图 6 塑料袋及抹布）

15时许，营口昌成一车间班长刘某在东区4楼巡查时发现与储存回收碳酸二甲酯储罐相连的管道法兰处渗漏（见图5），使用抹布擦拭处理后打开渗漏法兰，更换了法兰垫片后，将法兰螺丝拧紧固定。拆卸法兰期间，管道内残留的碳酸二甲酯液体随

即泄漏，刘某应急使用 2 个盛装抹布等垃圾的塑料袋（长 1 米、宽 0.7 米，见图 6）进行盛接，外漏的碳酸二甲酯被塑料袋内 6-7 块抹布（长、宽均 0.34 米）部分吸附，随手将塑料袋放置于东区 4 楼西门口角落处（见图 7），接对讲机其他工作安排后，离开该区域。

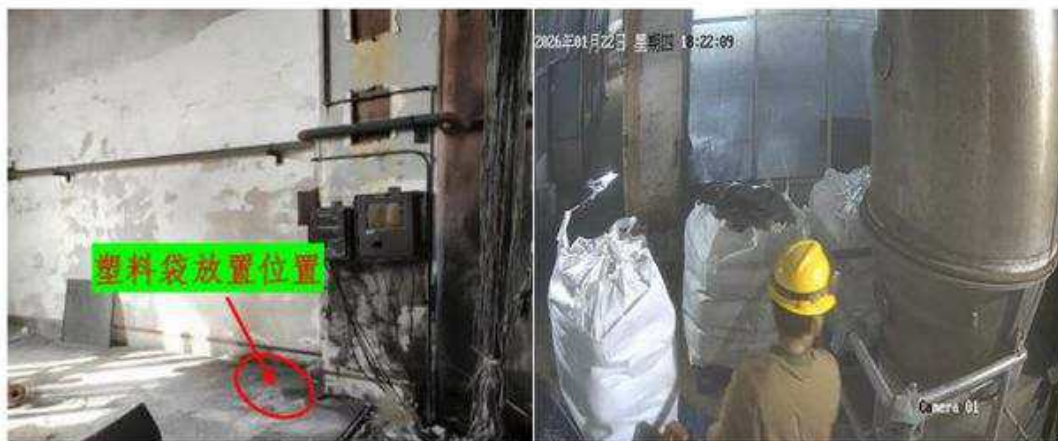
（图7 东区4楼塑料袋放置位置） （图8 西区1楼吨袋放置视频截图）

1 月 22 日下班前，一车间操作工李某、刘某、侯某汉等 3 人相继将 1 个混有碳酸二甲酯废料的吨袋及 4 个装有岩棉渣、聚氨酯发泡碎块及其他保温废料等垃圾的吨袋放置于一车间西区 1 楼北门口附近的干燥罐东西两侧。上述 5 个吨袋计划次日上班后，统一由叉车运走处理（见图 8）。

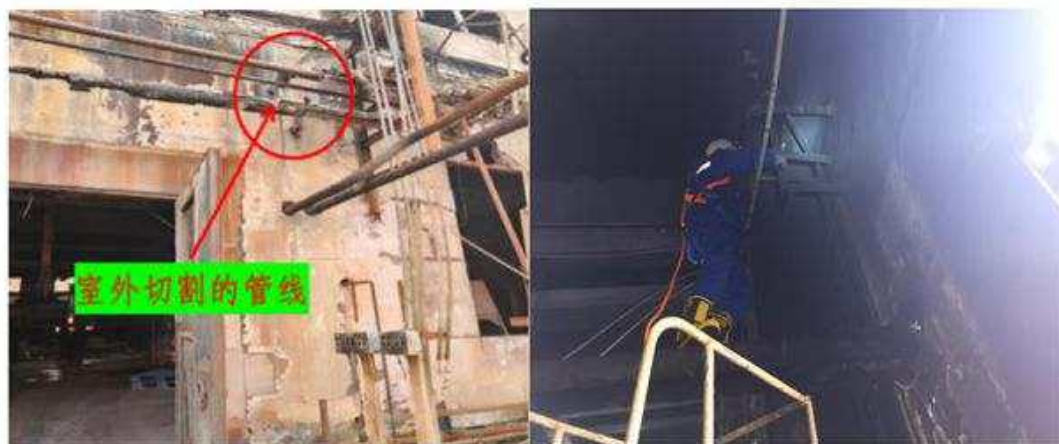
（图9 西区1楼室外管道切割位置） （图10 复盘常某西区1楼管道切割位置）

期间，常某、于某龙完成2楼管道切割后，到1楼北门外继续切割从2楼经过1楼通向室外的管道（见图9）。切割完成后，计划切割一车间西区1楼干燥罐东北侧上方的管道（见图10）。

在进行1楼管道切割动火作业前，常某、于某龙向宋某治确认该区域的管道是否可以拆除，经宋某治向其二人确认反馈后，常某首先完成了室外的管道切割，然后通过爬梯站立在距地面约3米处的管廊上，准备对1楼室内干燥罐东北侧上方的管道进行切割，于某龙负责在2楼扶着管道上端。

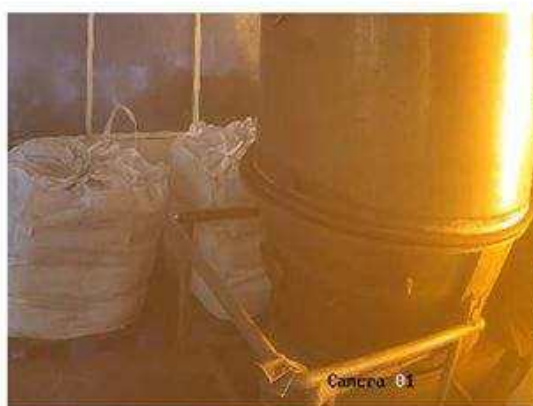
（图 11 火灾发生时现场视频截图）

10时38分许，常某在切割管道期间，电焊切割产生的焊渣落入干燥罐东北侧地面临时放置盛装沾有碳酸二甲酯抹布等废

旧杂物吨袋内，碳酸二甲酯遇热急剧挥发、瞬间起火（见图 11），由于干燥罐上下结合处以及干燥罐下方地面有沉积和工人运输过程中从碳粉袋中渗出的碳粉参与燃烧，快速将周边吨袋引燃。起火后，高温烟气迅速沿起火点东侧上方 1、2 楼间的吊装口（见图 12）蔓延上升至 2 楼，并沿管道缝隙处上升至 3 楼、4 楼，相继将现场 PP 管线、保温材料、线缆、线缆槽及一车间西区北门外喷淋塔及配套管线引燃，火势沿线缆槽蔓延至车间东区。

经调查认定，起火时间为2026年1月23日10时38分许；起火部位位于营口昌成一车间西区一层；起火点位于一车间西区一层设置的干燥罐东北侧；直接原因为现场施工作业人员在对一车间西区一层干燥罐东北侧上方设备管道进行电焊切割时，焊渣落入干燥罐东北侧地面临时放置盛装沾有碳酸二甲酯抹布等废旧杂物吨袋内引燃可燃物成灾。
