# 韶关市曲江区“6·20”一般生产经营性道路交通事故调查报告

经调查认定，韶关市曲江区“6·20”一般生产经营性道路交通事故是一起生产经营性道路交通责任事故。

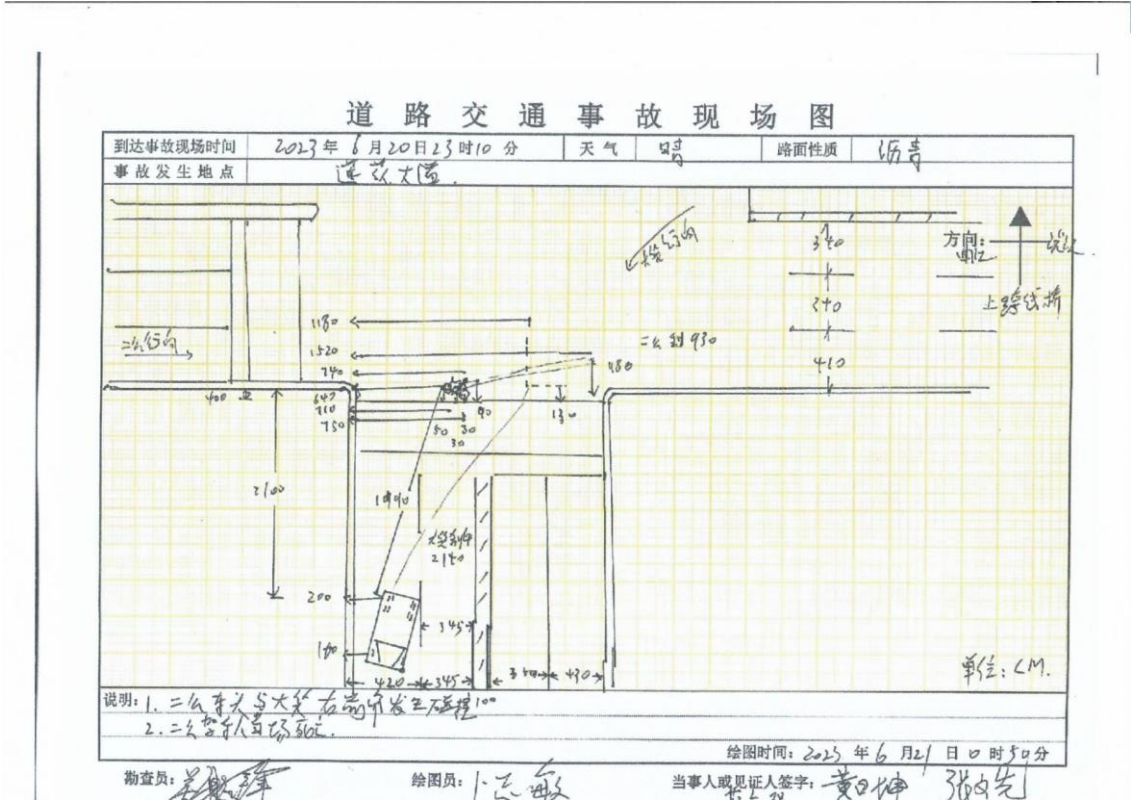
2023 年 06 月 20 日 22 时 26 分，蔡庆强驾驶粤 F20327 号重型自卸货车从浈江区往乐业路方向行驶至韶关市曲江区乐村坪莲花大道乐业路路口左转弯时，冲红灯，与从南往北直行，由叶全清驾驶的悬挂前牌 A0473 号二轮摩托车发生碰撞，造成叶全清当场死亡及车辆损坏的交通事故。（附：事故现场图）
