# 临港 N01-01、N01-05 绿地公共通道工程项目 “1·23”一般起重伤害事故调查报告

奉贤区人民政府事故调查组

2026 年 3 月

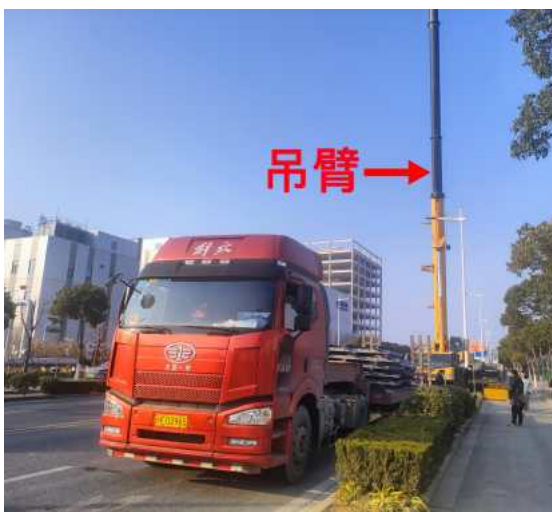
图 2 吊装作业现场图

钢模板采用徐工牌 XZJ5501JQZ85 汽车起重机（吨位：85 吨，车牌：沪 FJ2516）从 1 号桥 N3 部位盖梁拆模吊装至停放于正嘉路的华通牌 THT9405TDP 重型低平板半挂车（车牌：沪 ED2965，沪 BM886 挂）；事发时汽车起重机吊臂长 55 米（总长 68 米），与地面约呈 75° 夹角；涉事吊索为钢丝绳索（长约 7 米，直径 18 毫米），呈轻度蜷缩状态，表面存在轻微磨损；涉事吊钩为山东神力 SLR 品牌大开口起重吊钩（额定工作载荷为 3.8 吨，中间圆钢直径 35 毫米）。涉事钢模板规格为长 2 米×宽 3 米×高 0.18 米，质量为 350 千克，两侧各留有圆形洞孔 20 个（直径 22 毫米），两侧吊孔间距约 1.8 米（因事故救援需要，该钢模板已被吊运至半挂车堆物上方）。汽车起重机驾驶室至拆模现场直线距离约 50 米，中间有人行道树木遮挡，拆模现场留有顺顺发牌对讲机一台（有遮挡物情况下通信距离可达 70 米）；汽车起重机驾驶室至平板车卸货平台直线距离约 10 米（视线被平板车两根竖起的装卸跳板阻挡），驾驶室内有另一台对讲机。

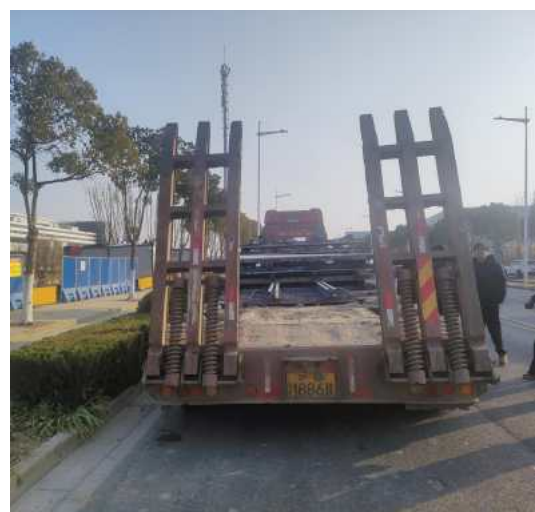
图 3 涉事半挂车图

9 时 43 分许，张超操作汽车起重机将涉事钢模板吊运至半挂车货台上方约 1.5 米处悬停，经兰东、刘仲元调整后，张超操纵吊臂缓慢下放。下放过程中，钢模板底端触及货台，两侧吊钩随即发生脱落，钢模板瞬间向北侧倾覆，刘仲元躲避不及，钢模板将刘仲元压于下方，本起事故发生。

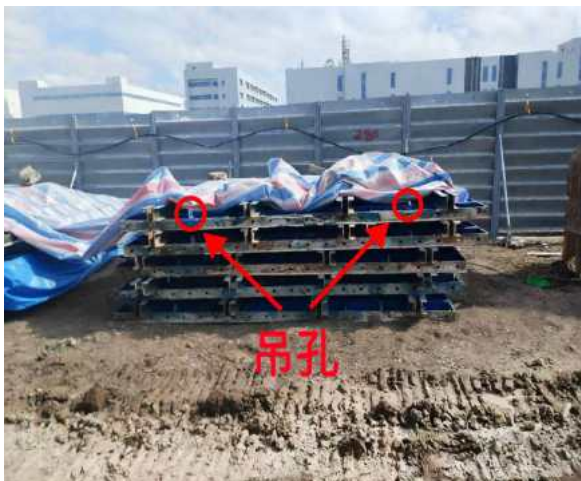
图 4 涉事钢模板图

2.脱钩过程分析：钢模板在下放过程中，其底部触及半挂车货台上表面，受到竖直向上支撑力，瞬时达到平衡，吊钩对钢模板竖直向上的拉力消失；吊钩因受下放惯性略微向下运动，与吊钩在竖直方向发生少量位移；吊钩未配备防脱钩锁扣，钢模板两侧吊点随即发生脱钩。

3.钢模板倾覆分析：因钢板瞬时达到平衡时，其重心偏向北侧，随即以底面为翻转轴向北发生倾覆，刘仲元躲避不及被压于板下，致事故发生。

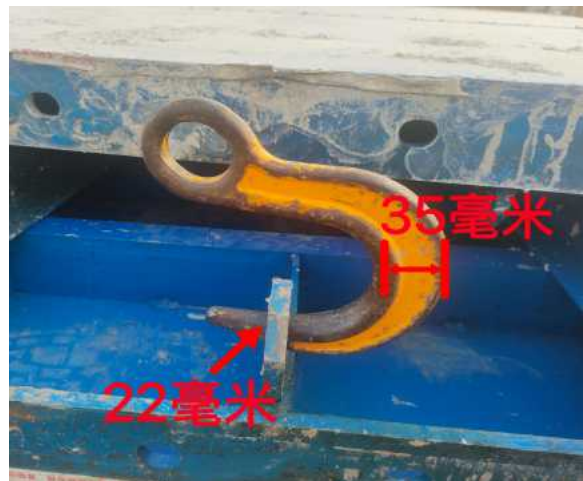
图 5 涉事吊钩吊孔图

1.悬停状态分析：汽车起重机将涉事钢模板吊运至悬停时，吊钩受钢模板竖直向下的拉力，与吊孔上表面贴合。因吊钩底部圆钢直径为 35 毫米，远超吊孔 22 毫米孔径，呈不完全挂入状态。

2. 违规组织开展吊装作业。劳务单位锦玛公司与设备租赁单位翊赞公司违反项目起重吊装专项施工方案要求，未向项目部就吊装作业人员、吊装设备及工具提请审核备案；未配备起重信号工，违规组织未持有特种作业资质的人员开展吊装作业；选用无防脱钩装置、与吊孔直径不适配的吊钩进行吊运，间接导致钢模板脱钩。
