# 鹰手营子北马圈承德燕北冶金材料有限公司 “7·2”一般煤气中毒事故调查报告

编制单位：承德市鹰手营子矿区政府事故调查组

编制时间：2025 年 11 月 25 日

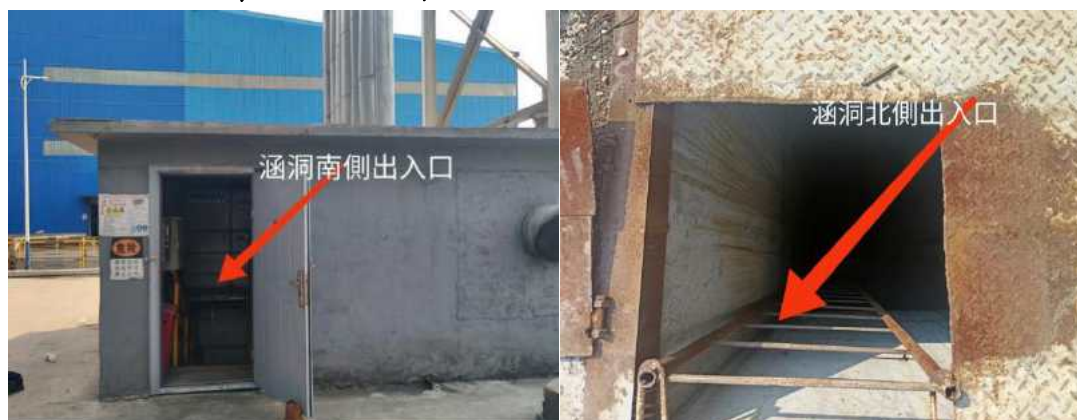
图1 事故涵洞南北出入口照片

1. 煤气管网涵洞从炼铁厂至钢管厂管廊长约 88m，为东南至西北走向，涵洞南侧端井的东侧距离约 17m 处为 1#高炉 TRT 厂房、北侧 8m 处为 2#高炉冲渣水换热站厂房、南侧 44m 处为 2#

高炉水渣池、西侧 40m 处为轧钢棒材库；涵洞北侧端井的北侧 30m 处为无缝钢管厂房，东侧距厂区围墙 45m，西侧距厂区围墙 105m，南侧距厂区围墙 52m，其中涵洞南侧端井出入方式为斜梯、北侧端井出入方式为直梯，经与设计比对，现场现状与设计相符；

无缝钢管涵洞北侧端井进入方式由直爬梯改钢斜梯；管道出涵洞口位盖板，由铁板改为格栅板及防雨棚，提高自然通风效果；涵洞口配置两套长管呼吸器，实现快速应急；持续推进自动化、智能化改造，提高安全管理水平，在原有的集控系统的基础上，对涵洞内监控报警装置再增加一套煤气集控系统，实现检测报警数据传输双套集控，双管控措施；引进先进智能检测系统，减少人员检查频次，降低安全风险。
