# 广信茶亭经开区海普电器有限公司“7·16” 一般高处坠落事故调查报告

上饶市广信区人民政府事故调查组

2025 年 5 月 7 日

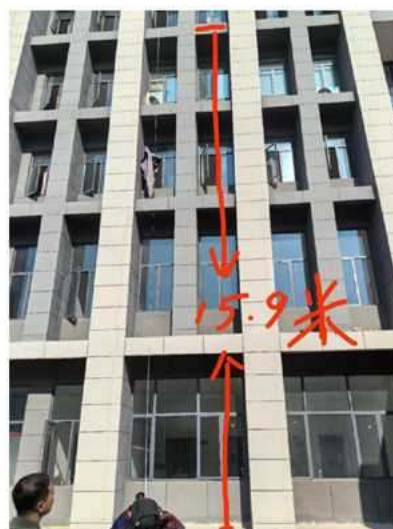
事故现场为海普公司员工宿舍茶亭经济开发区建兴路广投标准厂房二期1号楼510室窗台,窗台距离地面高度为15.9米。

图1 茶亭经济开发区建兴路广投标准厂房二期1号楼五楼510室窗台距离地面高度为15.9米。

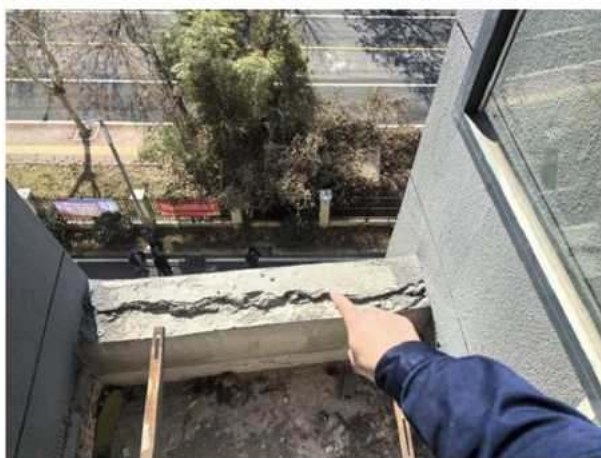
图2 茶亭经济开发区建兴路广投标准厂房二期1号楼五楼510室窗台
