| 阳新富池蜗石能源科技有限公司“6·21”一般高处坠落事故调查报告 |

## 事故调查报告

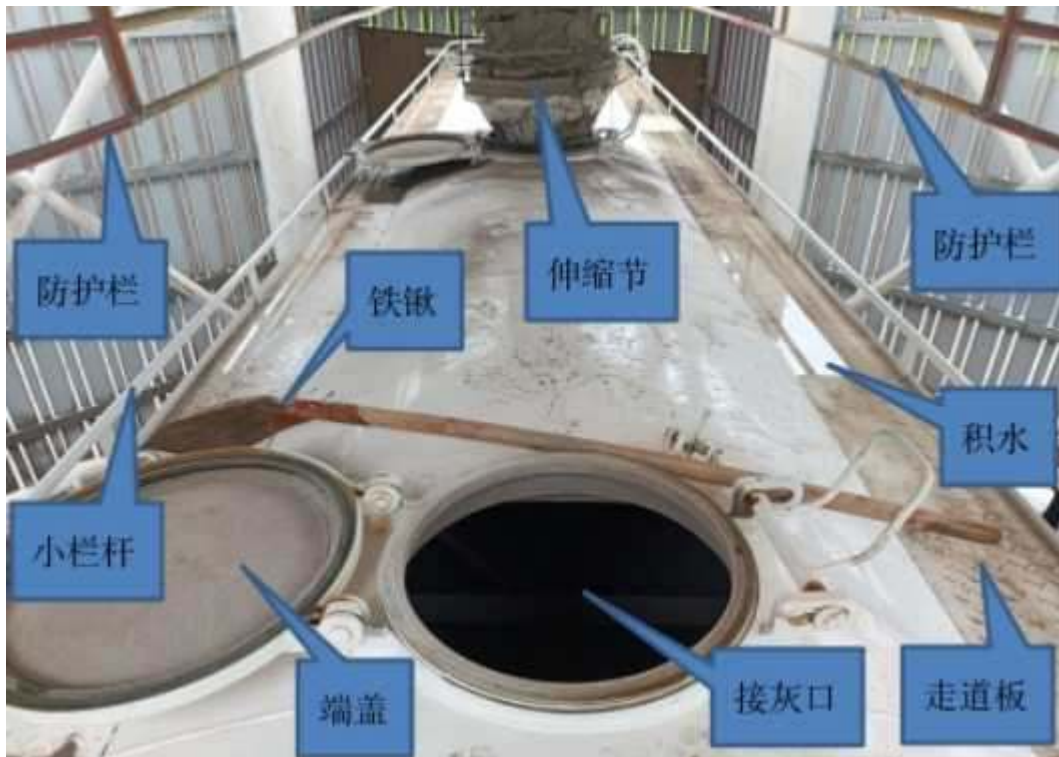
图1.现场作业图

2025年6月21日9时30分左右，蜗石能源公司司机熊\*\*驾驶鄂A3\*\*\*0大罐车进入荆石砂投公司右灰石粉库，然后熊\*\*从驾驶室下车，手持卸灰遥控器爬至粉罐车顶，打开接灰口端盖（见图1）。

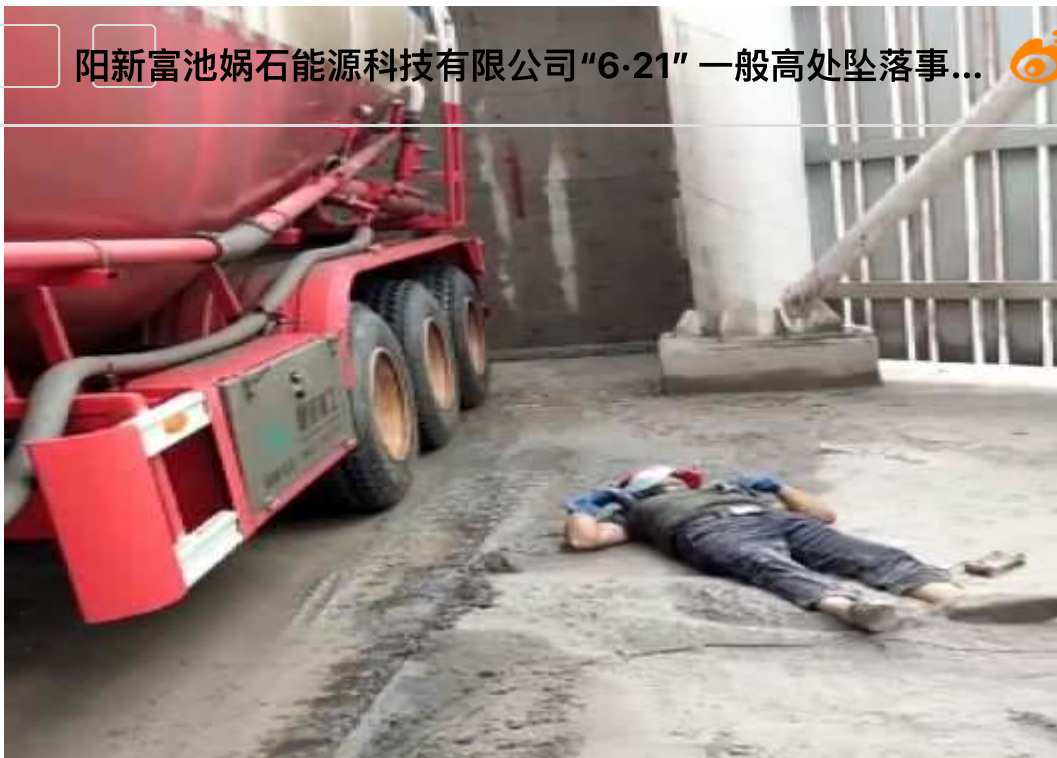
图2.事故现场图

9时55分左右，排队等候接卸灰的运输司机王\*\*在自己车辆的驾驶室内等待十多分钟后下车查看，发现熊\*\*的接卸灰车辆驾驶室没有人，其车顶也不见人影，王\*\*从车辆右侧进入卸灰作业区域，看到熊\*\*躺倒在地面，王\*\*不敢走近，也不确定熊\*\*是否有呼吸，便喊同行的货车司机袁\*\*一同靠近查看情况，发现熊\*\*头戴安全帽，未系安全带，头朝车尾、脚朝车头仰面躺在地上（见图2）。

熊\*\*未佩戴安全带在车辆罐顶作业，且未取得高处作业证件，由于当天有雨，造成车辆罐顶积水，罐体湿滑，熊学胜在罐顶移动时不慎从车顶坠落。

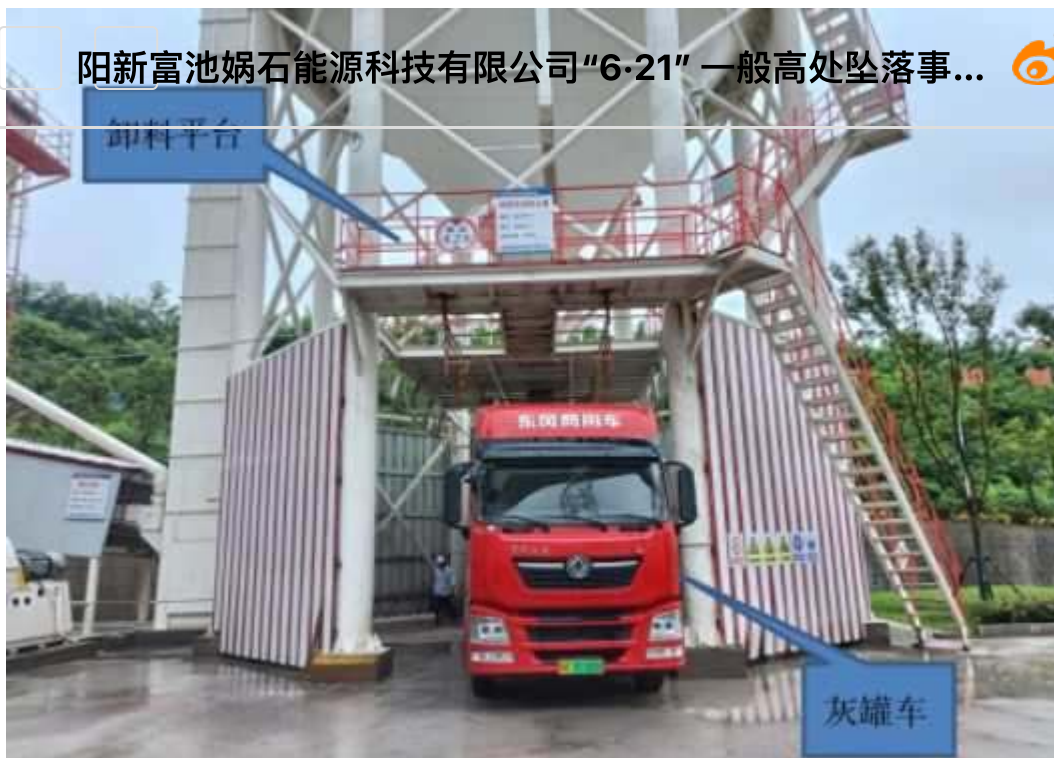
图3.事故现场图

事故发生在蜗石矿投公司环保收尘车间98A石灰石粉库。该粉库位于生产区域北侧，其上部为石灰石粉储存料仓，下部为卸灰平台，卸灰平台安装有卸灰闸板门、电气控制柜等设备设施，底部为接卸灰车辆停放区域和与之配套伸缩节及防护栏（见图3）。

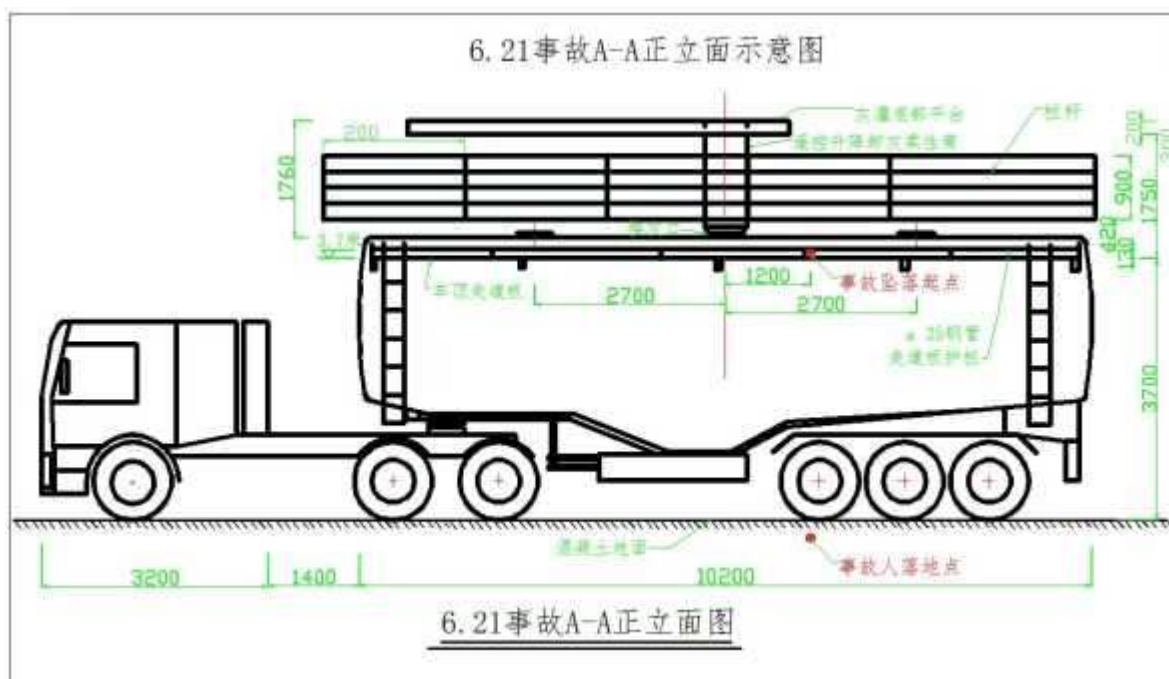
(1) 石灰石粉罐车：车牌号：鄂A3\*\*\*\*D，灰罐牌号：鄂A\*\*\*2挂，通亚重工生产，总长14.8m，罐体长10.2m、高3.7m、直径2.3m，24车轮，罐体右侧面设置爬梯通达罐顶；罐顶中央设置三个相同规格接灰口，接灰口内径 $\Phi 450\text{mm}$ 、外径500mm，其相邻距离2.7m；罐顶两侧分别设置钢质走道板，走道板宽260mm，其外侧设置 $\Phi 25\text{mm}$ 钢管制作的小栏杆，小栏杆高130mm（见图5）。

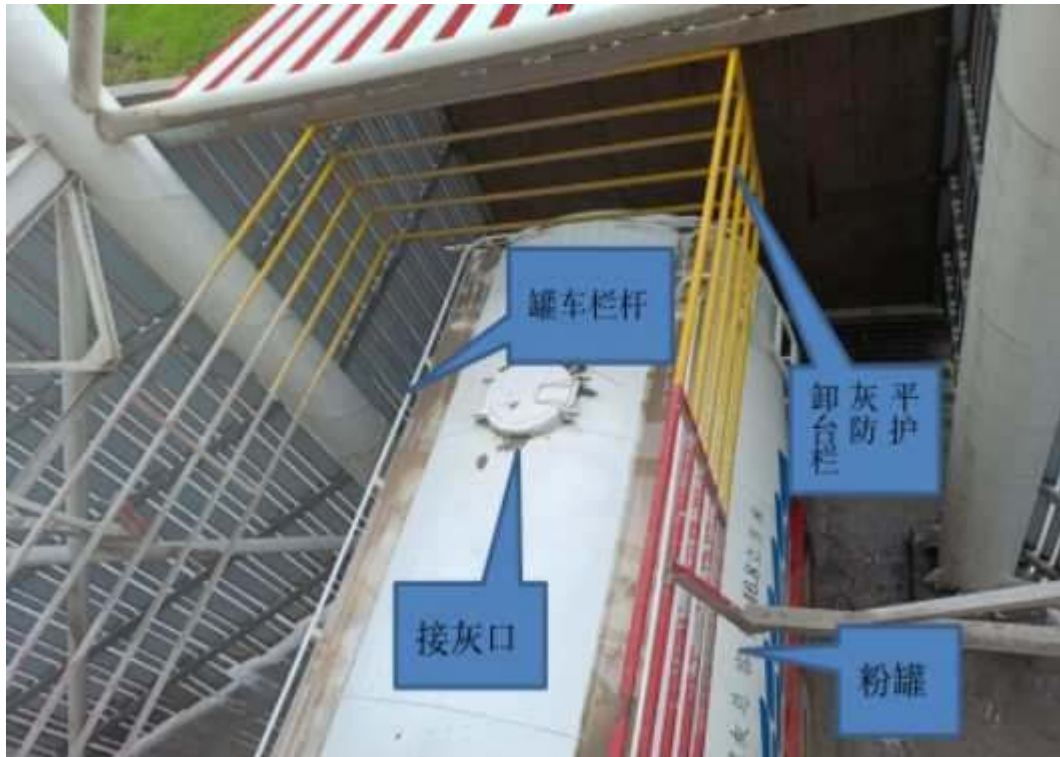
图6.卸灰平台防护情况图

(2) 卸灰平台安全防护设施情况 (见图6): 企业参照灰罐车的平面形状尺寸, 在灰罐车上方设计安装了一圈方形钢管防护栏杆, 栏杆上端焊接固定于卸灰平台钢板下方反面, 其下端处于自由空旷状态。栏杆上端 (即卸灰平台钢板下方反面) 离地面高度5.46m, 栏杆下端距离地面高度4.25m。

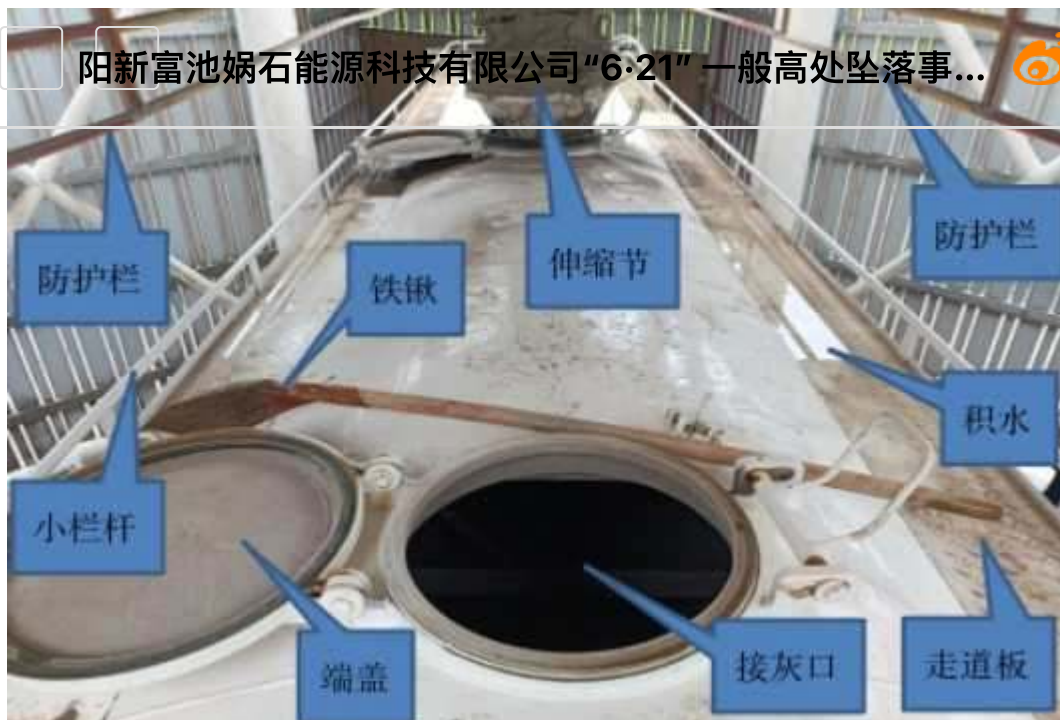
图7.罐顶情况图

(3) 车辆粉罐顶部有三个接灰口, 接灰时打开接灰口端盖, 按照前、中、后的顺序逐个对接粉罐伸缩节装料, 事故发生时接灰口端盖已打开两个, 卸灰伸缩节连接中间接灰口内。粉罐顶部走道板积水, 灰罐右侧罐体留有人体滑落痕迹, 地面遗留一顶安全帽和一双手套, 安全帽完好无损 (见图7.8)。

阳新地区2025年6月21日天气：中雨～暴雨，气温22～27℃，东北风2级；9时左右，事故发生地点地面及车辆罐顶有雨水，现场环境温度适宜，光照等其他环境条件满足工作要求。
