# 承德岗子绵阳某工程有限公司 “5·30”一般起重伤害事故调查报告

承德县政府事故调查组

编制日期：2026年6月9日

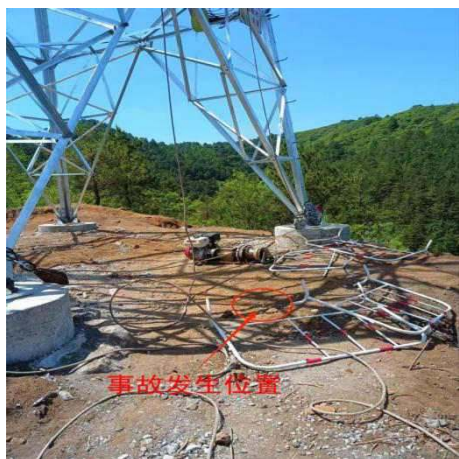
图 1 事故发生位置

事故发生于承德县岗子满族乡岗子村西沟天工矿业南侧山顶，编号为 QN13 集线塔的塔体北侧约 0.8 米处（图 1）。经现场勘查，塔底绞磨牵引机未见明显位移和变形，牵引绳未见断裂痕迹，定滑轮挂钩与绳索连接良好，轮轴未见脱落（图 2）。液压泵站滚落至集线塔北侧草丛，油箱脱落，支架扭曲变形，底轮支板损伤开焊（图 3）。

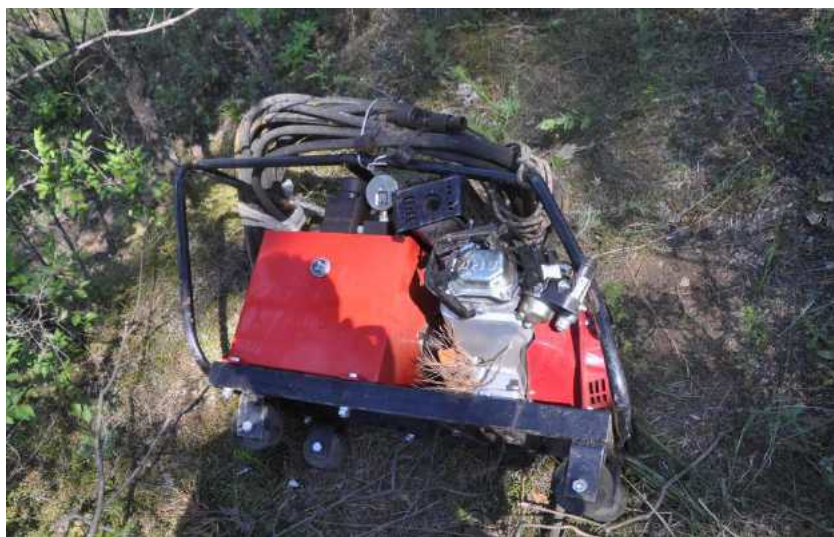
图 3 掉落的液压泵站

作业人员熊某某在起重吊升过程中违规使用吊升索具，为“图省事”采用牵引绳捆绑被吊物的方式进行起重吊升作业，并将牵引绳末端当作溜绳使用，且溜绳长度不足，导致作业人员熊某某逐步靠近集线塔，到达被吊物下方，又因系挂重物方式不正确，导致重物坠落，砸中下方人员熊某春。

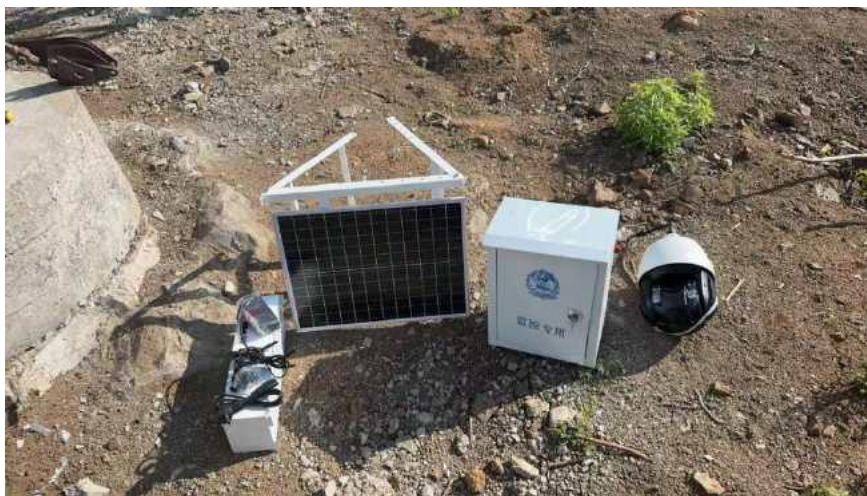
图 4 监控设备

现场监控设备由摄像头、配电箱、太阳能板及信号传输装置组成，该设备为绵阳某公司购买，准备作为国家储备林建设及森林质量提升项目开发过程中商务洽谈和环境观察的可视化工具。5月30日，绵阳某公司负责人刘某某趁光伏储能项目电网HN回路并网测试整体停工间隙，在未通知监理单位和总包单位情况下，私自安排安全员刘某组织人员在QN13号集线塔（该集线塔所在

的 QN 回路未送电) 上安装该监控设备 (图 4)。

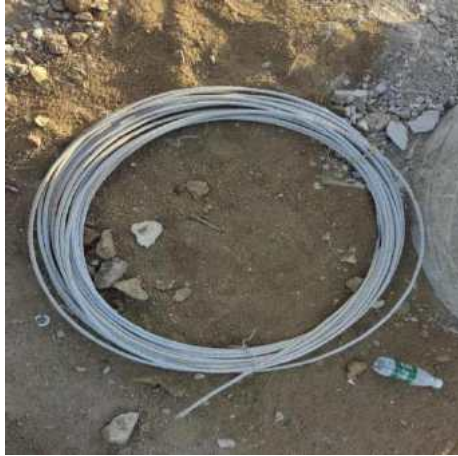
图 5 现场遗留的接地线

因集线塔位于野外山顶和线路本身高电压特性, 为防止发生雷击等过压情况导致设备损坏, 监控设备安装在集线塔上时, 需要在其配电箱和集线塔之间设置专用接地线<sup>[4][5]</sup>, 绵阳某公司利用前期集线塔施工剩余光纤复合地线材料作为配电箱接地线(图 5)。具体施工工艺为: 将接地线穿进接线端子(俗称线鼻子)中, 放到液压钳中心孔内, 通过液压泵站提供的高压将接线端子与接地线压接紧密, 再用接线端子作为连接机构将配电箱与集线塔的地线扁铁用螺栓连接紧固, 形成“配电箱外壳→接地线→铁塔结构体”的接地通道(图 6)。

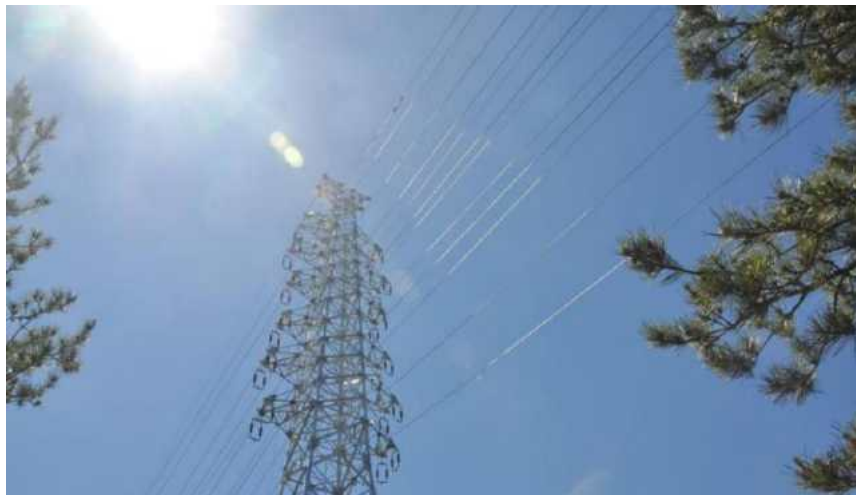
图 7 QN13 集线塔（塔顶）

光伏储能项目中编号为 QN13 集线塔上架设有四回集电线路，标称电压 35 千伏，塔高 24 米，坐标 X: 585010.7040，Y: 4567965.2930，Z: 549.276，为一级升压 35 千伏集线塔，集线塔顶端安装有两根光纤复合地线作为防雷接地线路。至事故发生时，QN13 集线塔与上游升压站和下游光伏厂区的线路已连通完成，处于待通电验收阶段（图 7）。
