## 黃島青島港國際股份有限公司前港分公司“4·29”一般其他傷害事故調查報告

青島西海岸新區政務網 发布日期：2026-07-07

2026年4月29日8时15分许，青岛港国际股份有限公司前港分公司在黄岛区前湾港区20万407堆场发生一起其他伤害事故，造成1人死亡，直接经济损失约250万元。

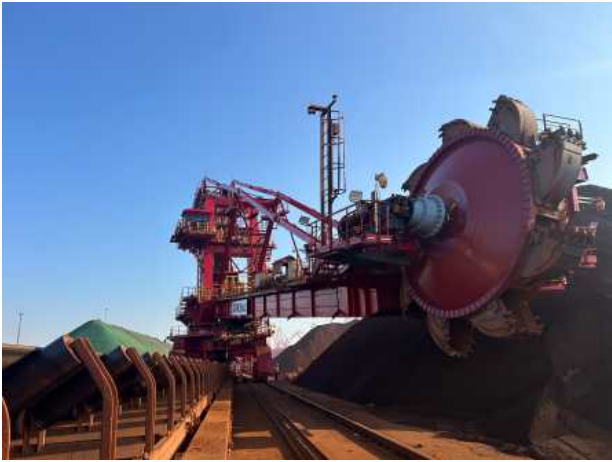
图1 23号堆取料机及检修平台示意图

事发平台（见图1）为长方形悬挑结构，安装于前港分公司23号堆取料机斗轮体驱动装置侧，长4．62米、宽2．4米，四周设置1．1米高的安全护栏，无地面支撑。平台中部通过四根槽钢焊接固定一长条状电机底座，用于安装斗轮驱动电机及制动器等设备；电机底座连接臂与斗轮体减速箱底部用四个螺栓连接；平台下方中间位置焊接固定两根梯形支撑梁（俗称“牛腿”），与斗轮体扭力臂下方两根竖向立柱焊接固定。

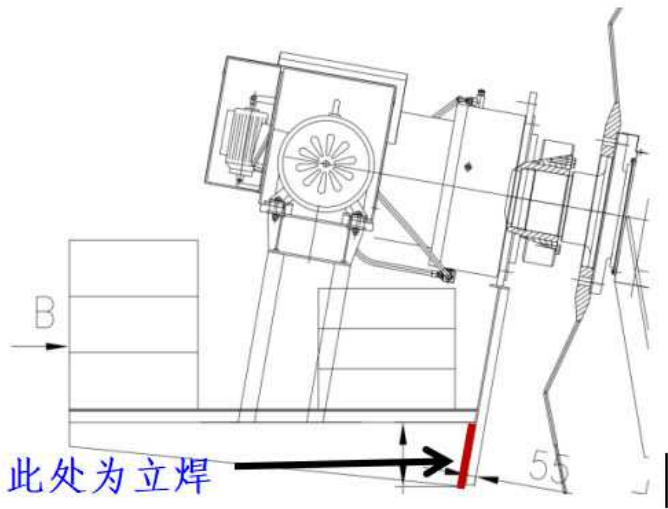
图2事发平台固定方式设计图纸

通过调查询问，查阅资料，事发平台的设计固定方式为：斗轮减速箱安装固定于斗轮体一侧，事发平台与电机底座焊接固定在一起后，通过四个螺栓安装于斗轮减速箱的底部，提供主要承载力；平台下方支撑梁与斗轮体扭力臂下方竖向立柱进行焊接固定，防止平台晃动，并提供次要承载力。

事发平台下方支撑梁与斗轮体扭力臂下方竖向立柱焊接固定的设计为立焊连续焊（见图2）。

（2）调取事发平台改造的设计图纸，扭力臂下方固定立柱与平台支撑梁接触部位的设计焊接方式为立焊（焊接到腹板上），但安装施工时，施工单位未按照设计图纸施工，未履行施工工艺变更审批程序，立柱与平台支撑梁的焊接使用了平焊方式（焊接到翼板上），不符合设计要求。

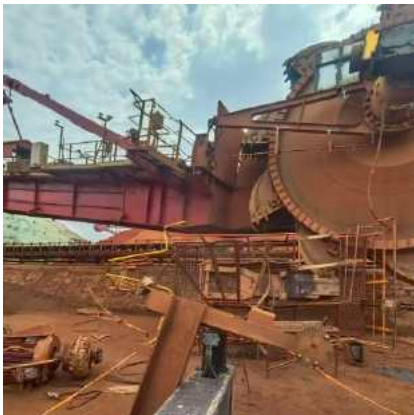
图3 事发现场情况

事发位置位于前港分公司20万407堆场，23号堆取料机东西方向停靠货堆南侧轨道上。事发平台侧立于23号堆取料机斗轮体北侧，长边着地（见图3）；平台中间电机底座固定于平台上，焊接牢固无松动；平台底部中间位置固定有两根梯形支撑梁，焊接牢固无松动；平台着地侧中间位置设置一自动化扫描仪架子。斗轮体扭力臂下方设置两个竖向立柱（见图4），间距1.2米。平台下方支撑梁与扭力臂下方立柱采用平焊方式焊接（见图4），焊缝处发生断裂，断口处呈现脆性断裂特征，焊接接头存在明显未熔合、气孔、夹渣和未焊透的缺陷（见图5、图6）。

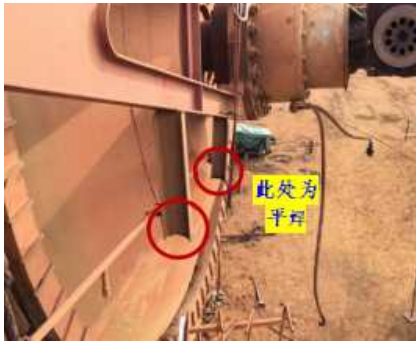
图4 扭力臂下方固定立柱示意图

调查发现，缘洋公司未按照设计图纸进行施工，未履行施工工艺变更审批程序，将平台支撑梁与扭力臂下方竖向立柱之间的焊接方式由设计要求的立焊变为平焊，且存在焊缝未满焊，焊接质量不合格的问题。

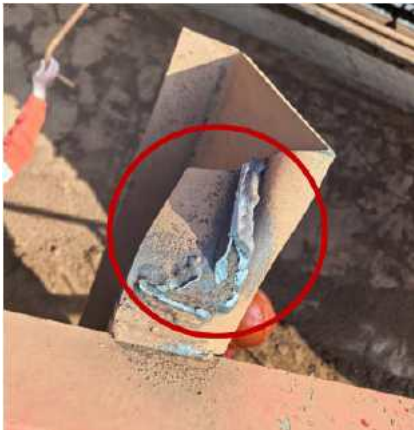
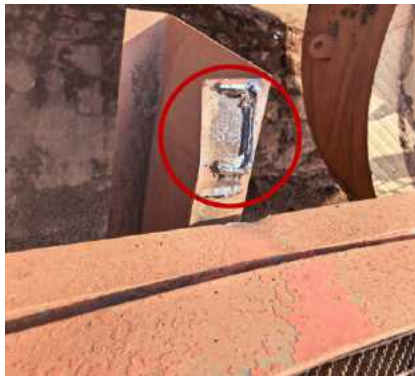
图5 平台支撑梁焊缝示意图1

图6 平台支撑梁焊缝示意图2

(3) 扭力臂下方固定立柱与平台支撑梁的焊缝内部存在气孔、夹渣、咬边，立柱未与支撑梁全面拼接焊接，且熔焊不彻底，焊接接头强度不足。

2. 改造23号堆取料机时，检修平台支撑梁与扭力臂下方竖向立柱的焊接未按设计图纸施工，且焊接质量不合格。
