# 上饶铅山江西汇盈环保科技有限公司 “8·28”一般高处坠落事故调查报告

铅山县政府事故调查组

2026 年 1 月 4 日

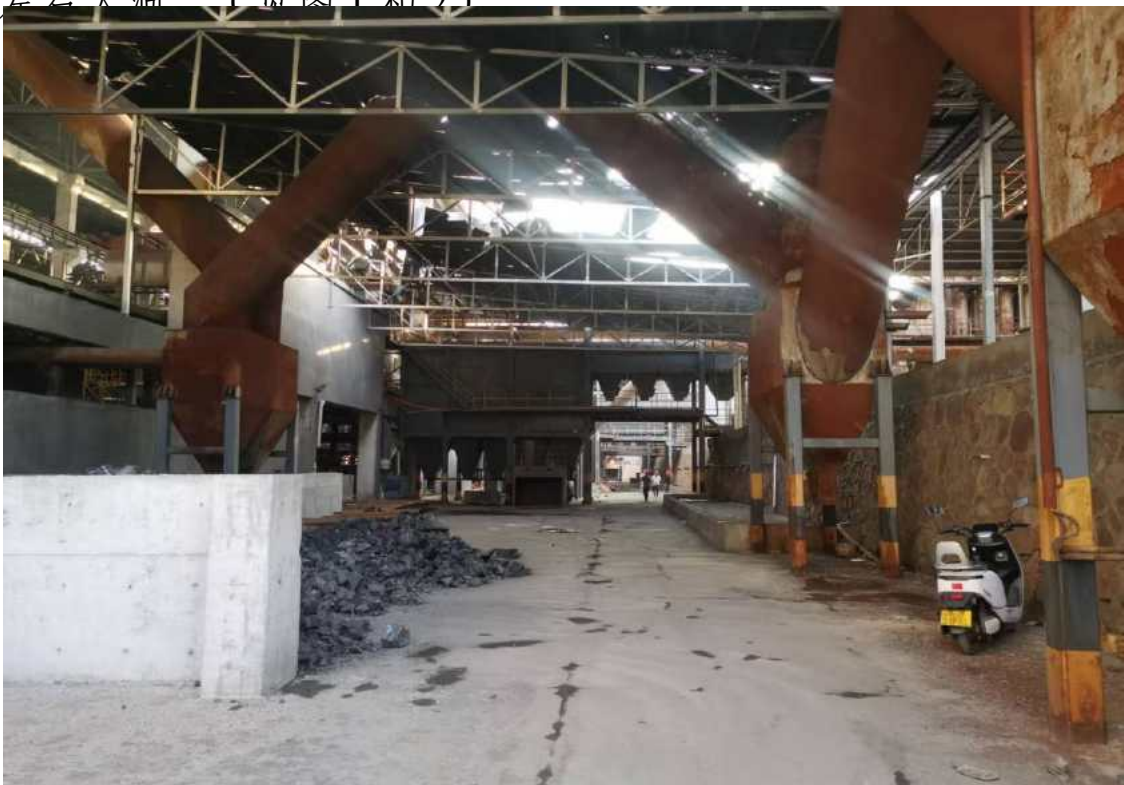
图 1 事故车间

2025 年 8 月 28 日 04 时 03 分，汇盈环保公司叉车工兰某某达在车间内开展熔渣托盘冲渣作业。作业期间，熔融渣包还未充分凝固，兰某某达就将其转运至冲渣冷却池中水冷后进行脱模，后在驾驶叉车调整高温熔渣托盘位置时，因托盘重心失衡，装载的高温渣钵突然倾斜滑落，坠入旁边的冲渣水池。瞬间，高温熔渣与冷水剧烈接触引发蒸汽爆炸，大量炽热熔渣喷溅而出，窜出的火焰迅速引燃车间顶棚石棉瓦及叉车坐垫，现场燃起明火并伴随浓烟

因消防栓无水，现场火势持续蔓延，顶棚燃烧范围不断扩大。04时12分左右，吕某锋在未采取安全防护措施、未与其他工友充分协同的情况下，手持水桶自行攀爬至车间非上人树脂瓦顶棚（该顶棚材质脆弱、承重能力有限，事前未在该区域设置警示标识与物理隔离设施），对着燃烧的石棉瓦区域进行灭火。在灭火过程中吕某锋脚下树脂瓦突然断裂，其失去支撑从顶棚坠落至地面（坠落高度约10米），头部及躯干受到重创。工友发现后立即将其转移至安全地带并拨打120急救电话，急救人员抵达后迅速将吕某锋送往医院抢救，后经全力救治无效，于当日上午确认死亡。

经现场勘查，渣棚顶部防腐蚀树脂瓦存在明显过火痕迹；冲渣水池周边发现少量凝固残渣，顶棚西南角人员坠落处有 1 平方米左右大洞（见图 1 和 2）

**（一）认真吸取事故教训，切实履行安全生产主体责任。**汇盈环保公司要认真复盘总结事故暴露出的问题，组织全体员工开展安全警示教育；要结合事故教训修订完善应急预案，按要求组织全体员工学习并开展应急演练；严格落实岗前安全培训教育制度和特种作业人员持证上岗制度；切实加强作业现场的日常检查管理，并运用隐患内部举报奖励机制等手段，整治消除各类违章指挥、违章操作及违反劳动纪律等行为；深入开展隐患排查治理，特别是针对消防栓、灭火器等安全设施是否正常运行开展针对性的排查整治。

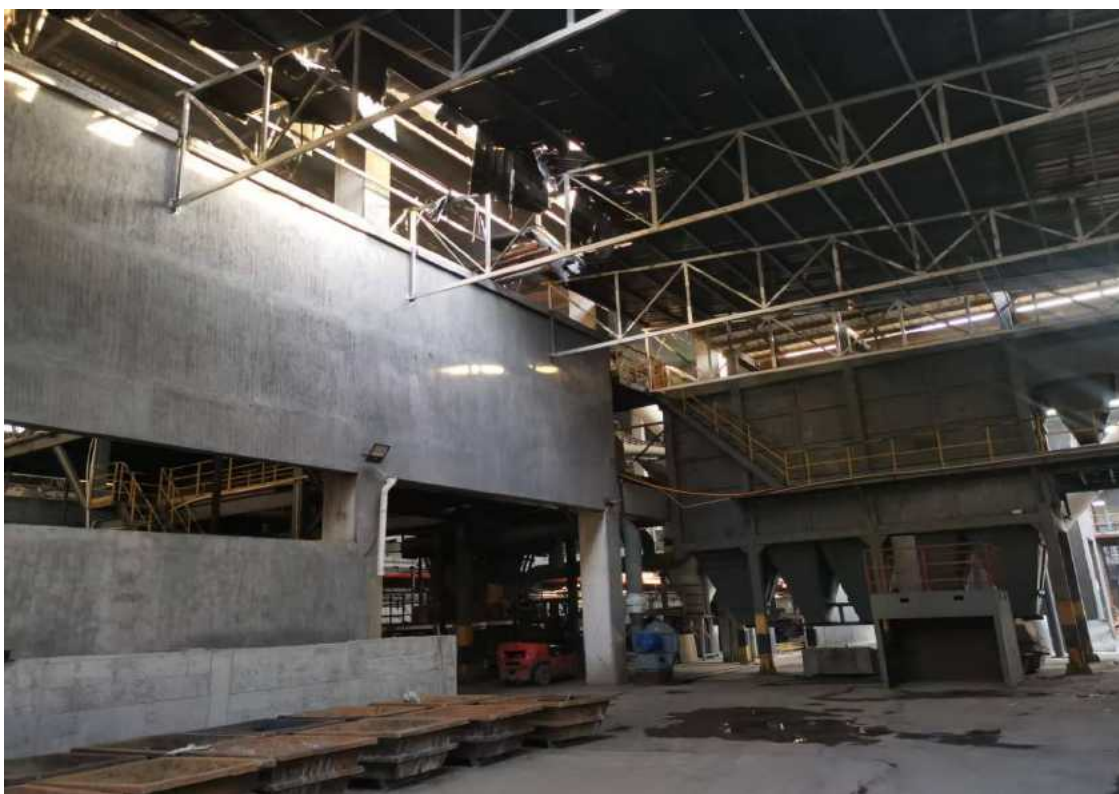
图 2 车间顶棚

开始建设，在 2025 年 6 月 15 日建设完成，该顶棚高度为 10 米，覆盖面积 428 平方米，结构材料为 2.0 镀锌方管，顶棚横梁间距为 60 公分，顶棚材料为防腐蚀树脂瓦，防火等级为 B1，该顶棚材料为防护性轻质结构，仅承受自重、风荷载、雪荷载及偶然性小型坠物冲击，严禁作为承重平台或悬挂重物，禁止人员攀爬或站立作业，事前未在该区域设置警示标识与物理隔离设施，也未通过制度、培训等方式对相关人员进行安全管理要求。

富氧熔炼炉车间 3#富氧熔炼炉铜渣包高温熔渣遇水发生喷溅，使顶棚着火。炉前工吕某锋安全意识淡薄，在不具备登高作业条件下，冒险蛮干擅自爬上顶棚进行灭火作业，从顶棚高处坠落，造成创伤性休克死亡。
