山西远航建材有限公司  
“1·13”爆炸事故调查报告

临猗县人民政府事故调查组

2025 年 6 月

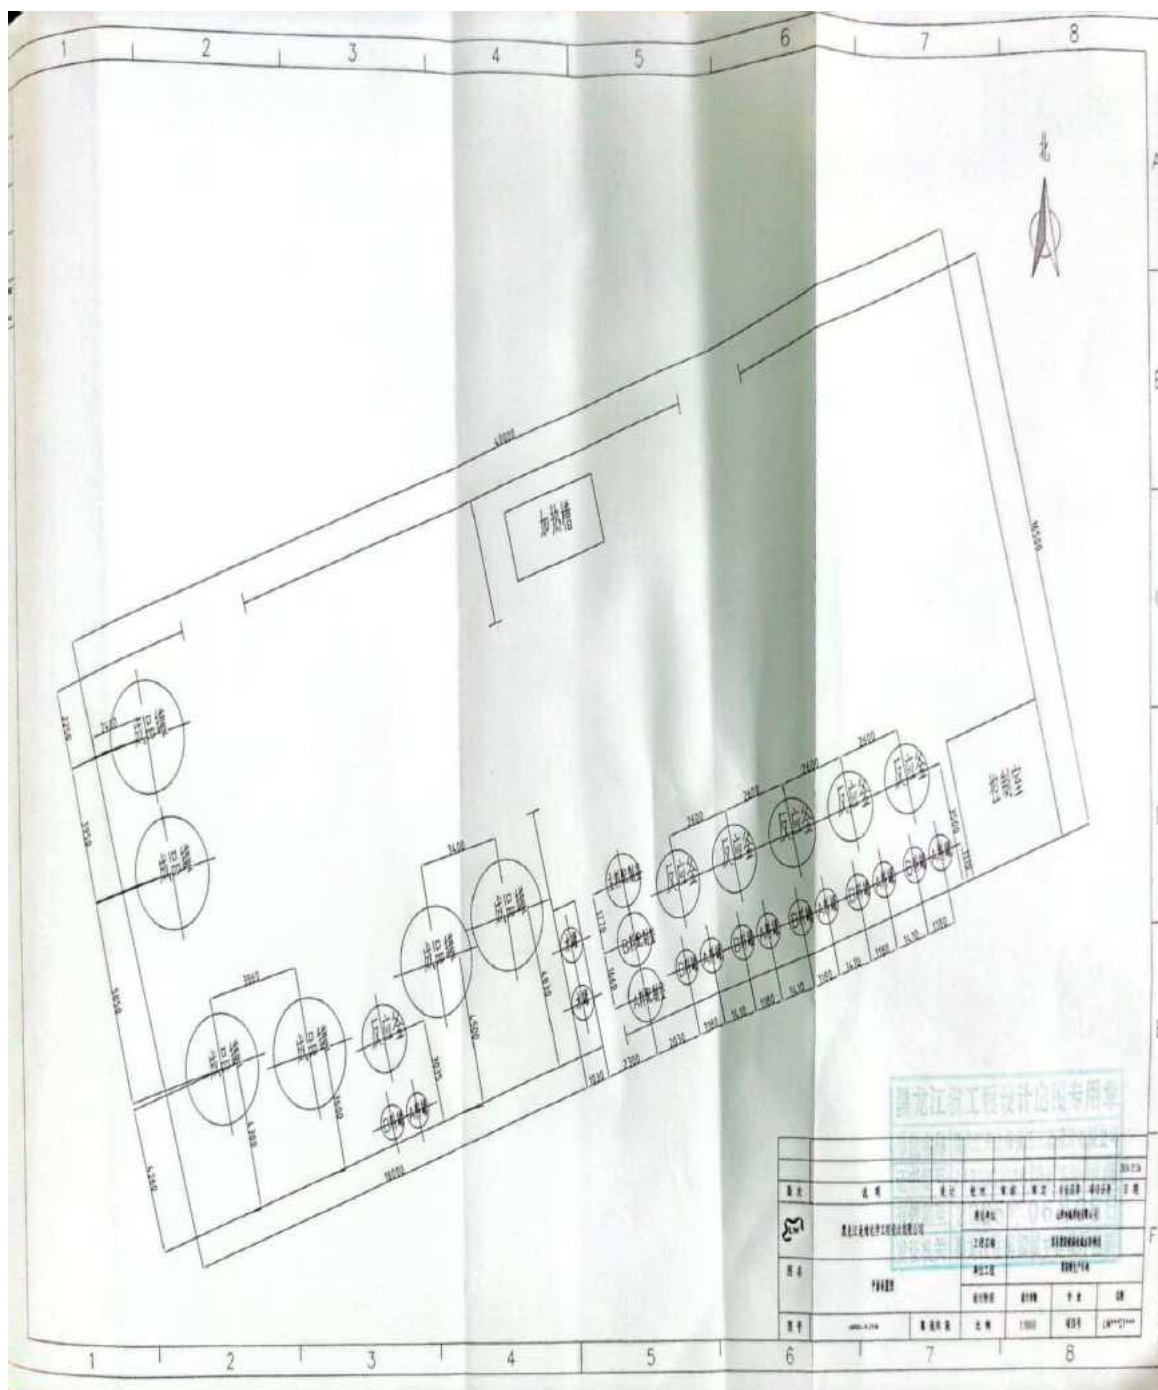
羧系聚羧酸高效减水剂车间设备布置平面图

该企业系聚羧酸高效减水剂生产车间（事故发生车间）东侧为配发电室和废弃的锅炉房，西侧紧临实验室（南）和危废间（北），北侧为企业内部道路，道路北侧为办公区，南侧为公用工程区域（由西向东依次排布为冷却塔、循环水池、冷却机、复配罐、空压机、盐水罐）

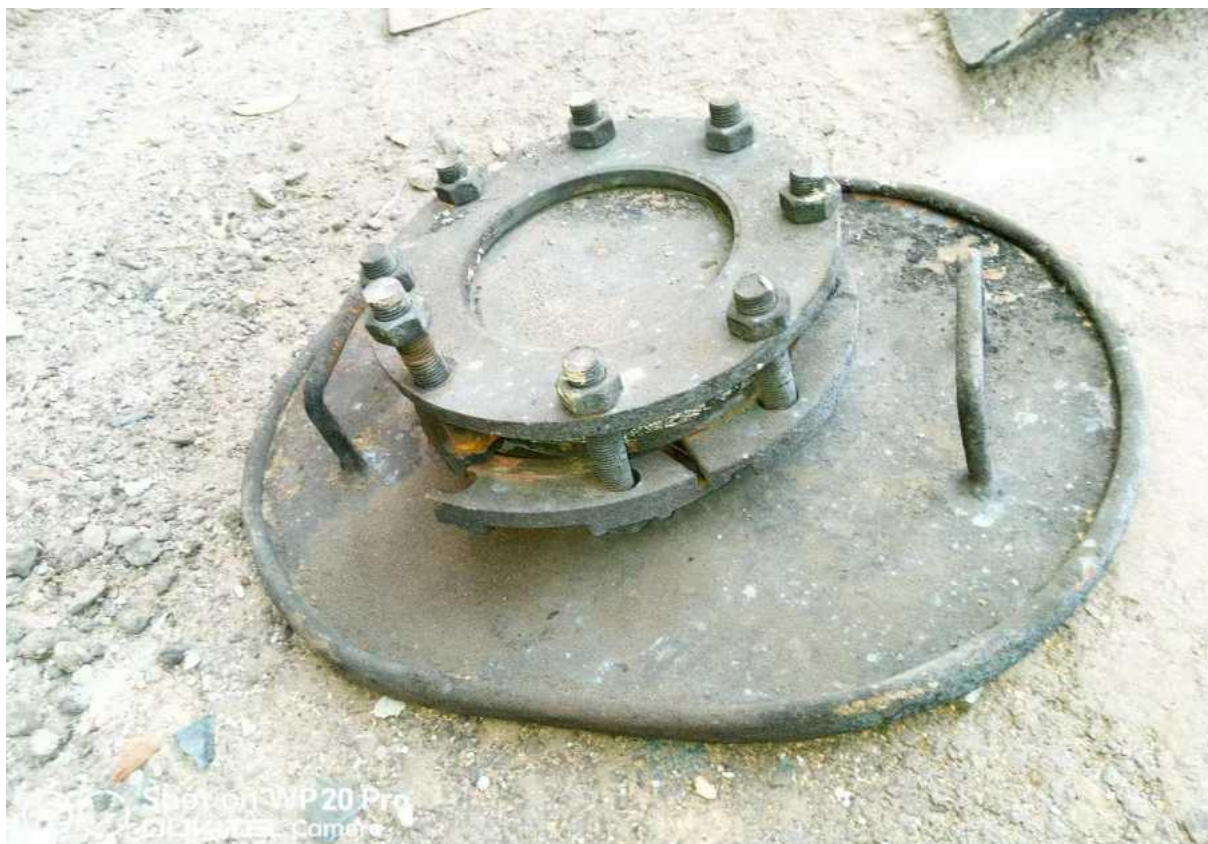
现场发生爆炸的反应釜为 1 号反应釜，该釜北侧放置有 2 个装双氧水（含量 30%）的吨桶，蒸汽阀门处于开启状态；爆炸后羧基聚羧酸高效减水剂车间整体倒塌，1 号反应釜的人孔盖位于反应釜西南方向约 50 米处地面。

爆炸后 1 号反应釜的人孔盖

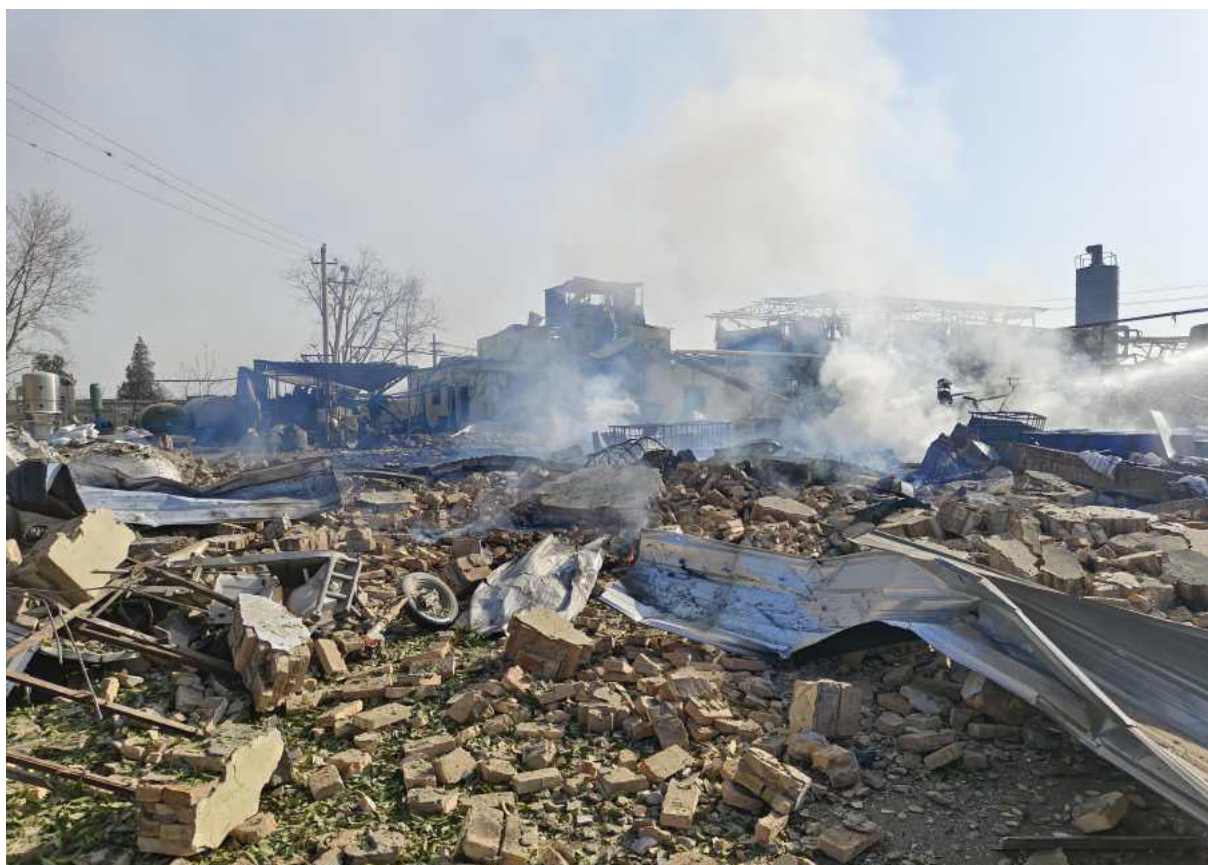
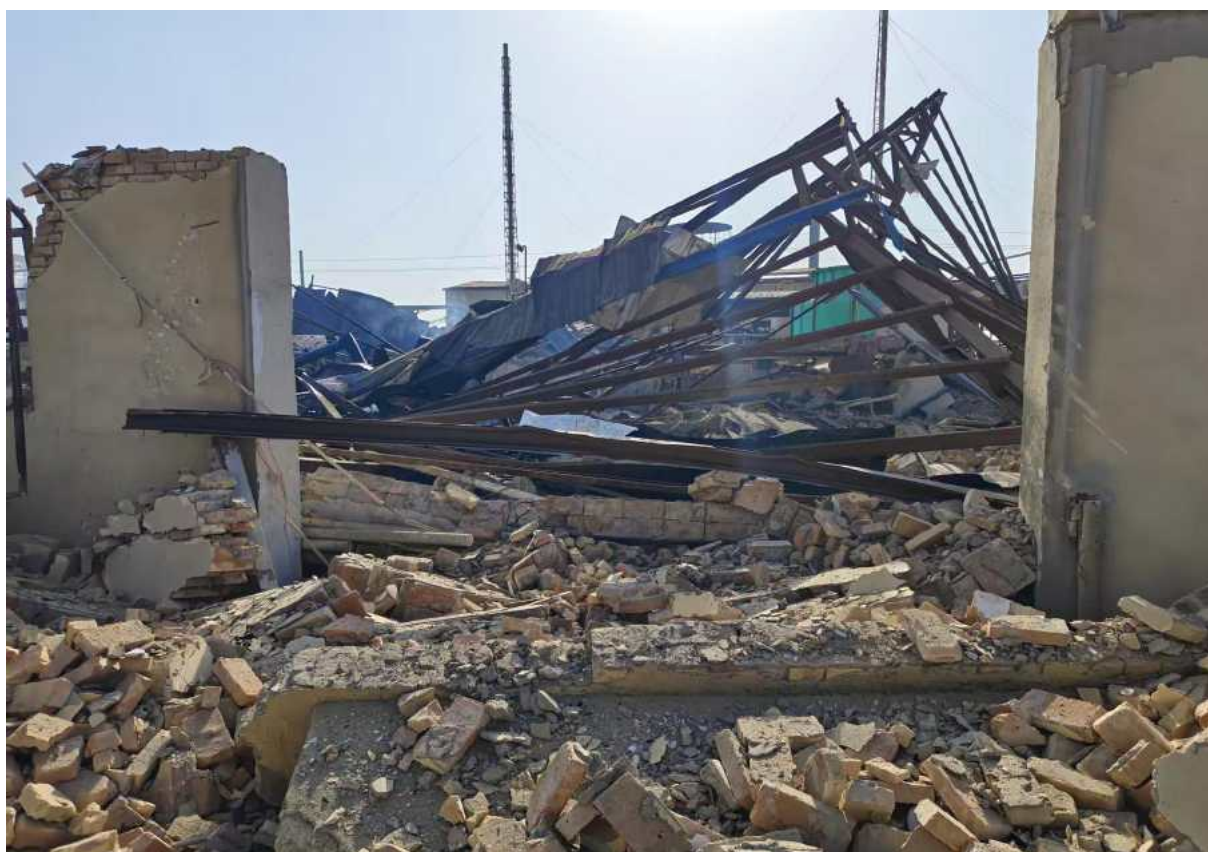
爆炸后的羧系聚羧酸高效减水剂车间照片
