# 山西北方铜业有限公司铜矿峪矿 “3·16”一般车辆伤害事故调查报告

事故调查组认定：山西北方铜业有限公司铜矿峪矿“3·16”车辆伤害事故是一起因员工在工作面转移凿岩台车时，违章操作发生碰撞造成胸腹部被挤伤导致死亡的一般生产安全责任事故。

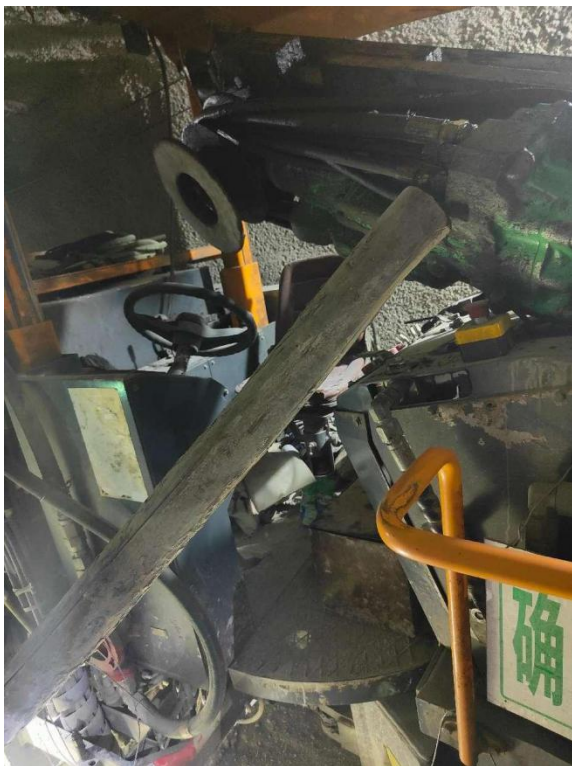
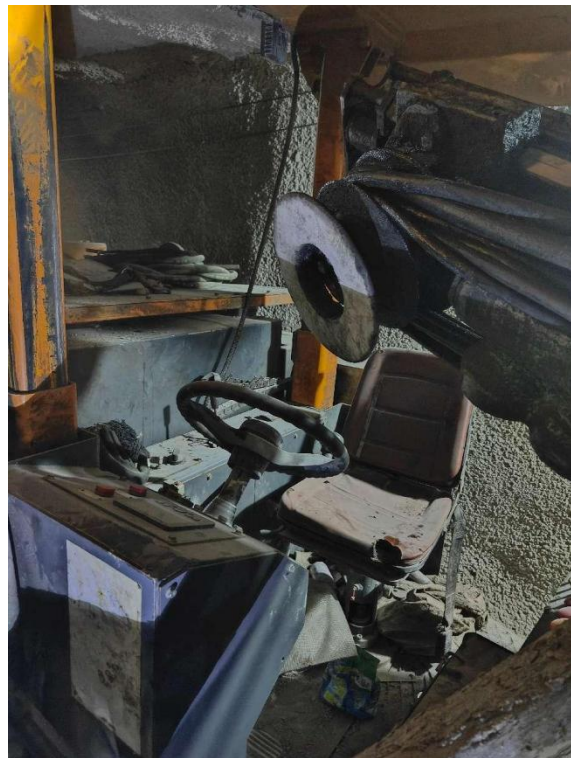
3 月 16 日 1 时 12 分许，王阳和韩光辉在 584 水平收拾完东西后，往出走，看见凿岩台车在巷道中间停着（距离作业面约 120m 处），发现凿岩台车推进梁脱离大臂，推进梁头撞到拱顶槽钢（距离底板高度约 2.6m），陈浩被推进梁尾挤在驾驶室，陈浩好像没有呼吸了，于是韩光辉立刻往 614 水平跑，呼叫救援。

图 2 事故现场凿岩台车（驾驶室位置）

（七）引进先进技术，提高本质安全。在每辆凿岩台车驾驶室前方安装防护设施，防止受到猛烈撞击，导致推进梁脱离大臂，伤害到驾驶司机，从而提高本质化安全。

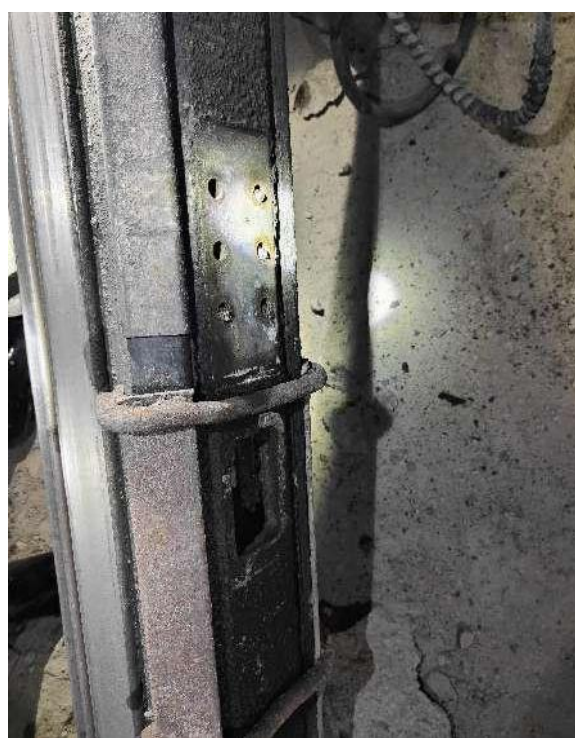
图 6 大臂铰接部位
