# 高明明城佛山市\*\*\*金属实业有限公司“8·4” 一般高处坠落事故调查报告

2024年8月4日上午，位于佛山市高明区明城镇城六东路的佛山市\*\*\*金属实业有限公司厂房屋面发生一起高处坠落事故，造成一人死亡，直接经济损失约人民币120万元。

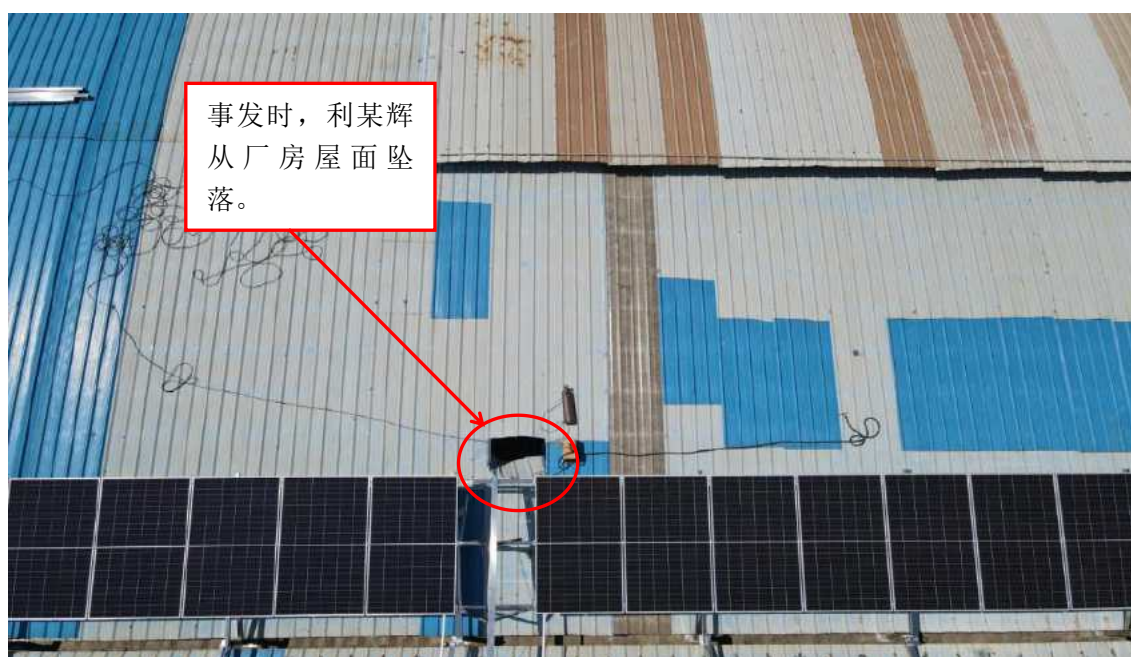
位置位于广东\*\*科技有限公司仓库的两块预制管之间，预制管叠起堆放，叠起的预制管高约为 88cm，厂房屋面到预制管高约为 11.819m，预制管到西南面的变压器室约为 4.42m，到西南面墙壁约为 12.9m；事发时，利某辉身上未佩戴有安全带、安全帽。

\*\*\*公司厂房屋面有一个缺口，缺口北方向有一只氩气瓶、缺口东北方向有一台电焊机、东方向有一台电焊机和一只氩气瓶，厂房屋面有一批已经安装好的光伏设备，厂房屋面还可见到一只蓝色、一只白色、一只绿色的麻布袋以及一顶草帽；事发现场有一批放置的预制管，事发位置附近遗留有一副眼镜、一只袖套、一副面具、一顶草帽；现场未见有设置“当心坠落”、“注意安全”等警示标志。

图 1 事故现场情况

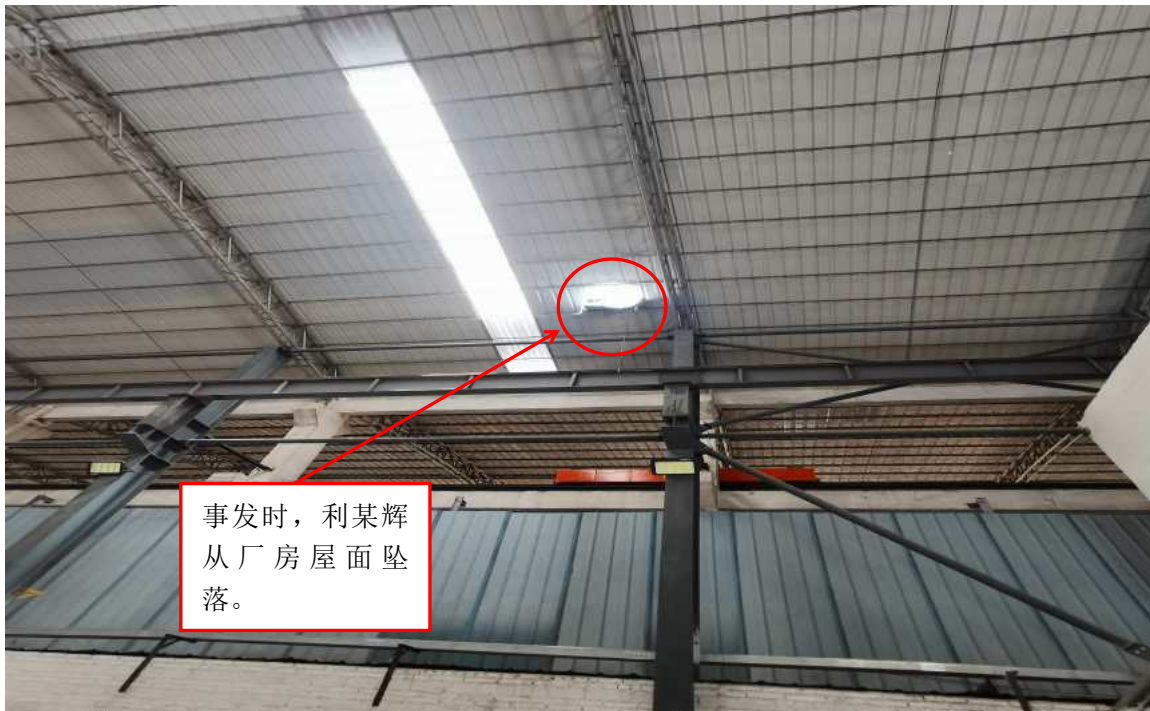
图 2 事故现场情况

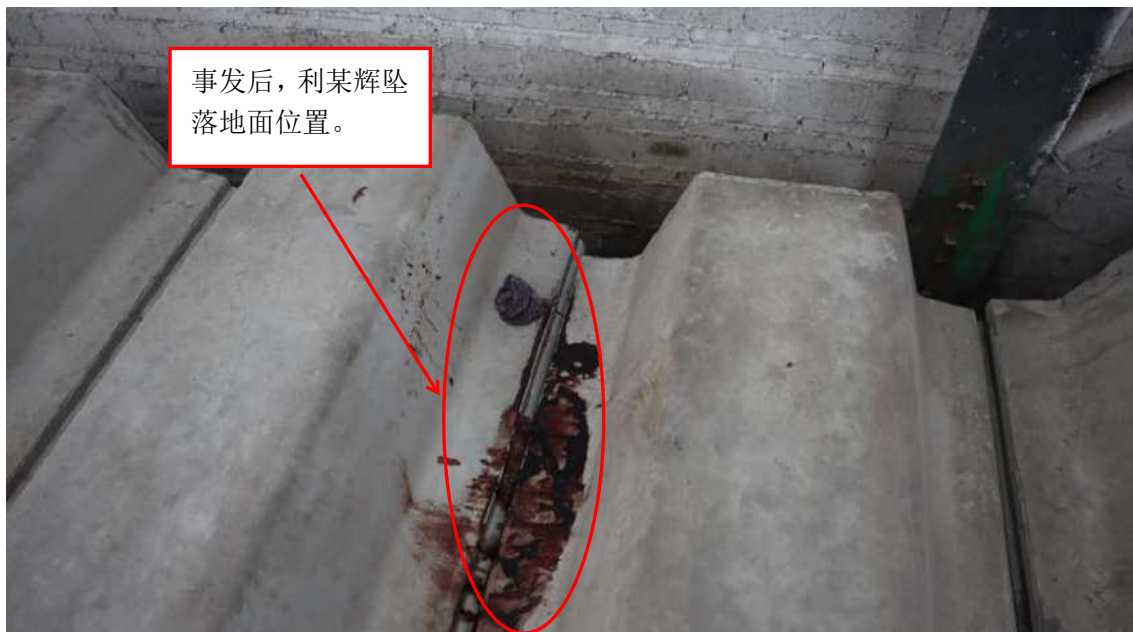
图 3 事故现场情况
