# 奉贤青村新能源电缆高端制造项目“3·7” 一般起重伤害事故调查报告

奉贤区人民政府事故调查组

2026 年 4 月

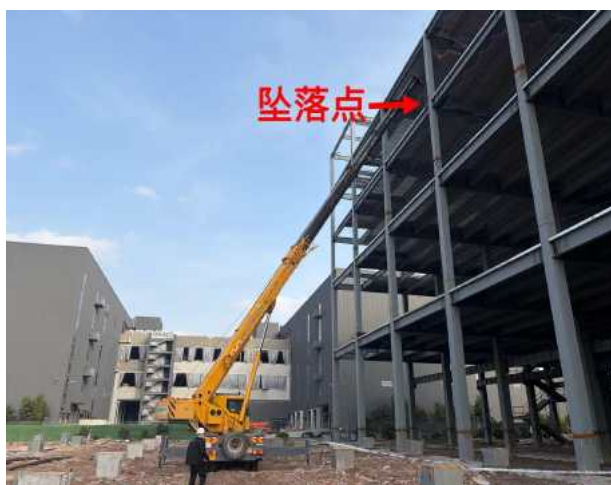
图 2 吊运总览图

含碎石粉质黏土，地面处平放 3 捆钢筋，留有 1 顶安全帽。涉事起重设备：徐工牌 XZJ5310JQ220 型汽车起重机（额定起重量 20 吨，车牌：沪 EF7127），吊臂展开长度 31 米（总长 42 米），与地面夹角约  $60^{\circ}$ ，吊索采用钢丝绳索（长约 1.5 米，直径 18 毫米），吊钩为合金钢材质（开口直径 26 厘米），配有防脱钩安全装置；吊运路径：自 2#生产车间北侧地面至厂房 4 层楼面。2#生产车间 4 层楼面标高约 22.5 米，楼层面结构尺寸：长 180 米、宽 48.5 米、层高 5.8 米，楼面为钢筋网格、底部镂空结构，表面行走较为困难，事发时处于楼面钢筋铺设阶段；涉事钢筋规格：长 9.5 米，单根直径 10 毫米，单捆质量 800 千克，捆径 25 厘米，采用双侧钢丝绳捆扎，捆扎间距 5 米。

结合现场勘查、调查询问综合分析，该起事故的直接原因为：钢筋在一端钢丝吊绳解开的状态下起吊，其另一端碰撞站于临边位置的宋广举，致其坠落至地面。具体分析如下：

1.钢筋平放状态分析：汽车起重机将涉事钢筋吊运至4层楼面平放就位后，钢筋外侧朝向西北，内侧朝向东南，钢筋中段朝东北方向弯曲，整体处于静止平衡状态。

2.钢筋外侧起吊分析：涉事钢筋平置后，内侧钢丝吊绳被解开，仅外侧端被吊起，整体呈外侧高、内侧低倾斜状态，内侧解绳端钢筋在外侧重力负荷下压作用下产生一定位移。因涉事钢筋中段向东北弯曲，整体重心向东北方向偏移；外侧端被吊起后，钢筋以内侧端支撑点，沿顺时针方向做圆周摆动，产生转动位移。

3.碰撞及人员坠落分析：宋广举面朝东南方向，站于汽车起重吊臂与第四根钢结构柱中间处临边位置。钢筋起吊后，其外侧端顺时针旋转，碰撞宋广举右腋窝位，致其失稳从4层北侧临边处向东北方向摔出楼面，本起事故发生，符合涉事钢筋外侧吊起后因重心偏移发生转动、碰撞致人高坠情形。
