四川乐芙特建设工程有限公司  
“8·23”一般触电死亡事故  
调查报告

四川乐芙特建设工程有限公司  
“8·23”一般触电死亡事故联合调查组  
2023 年 10 月 26 日

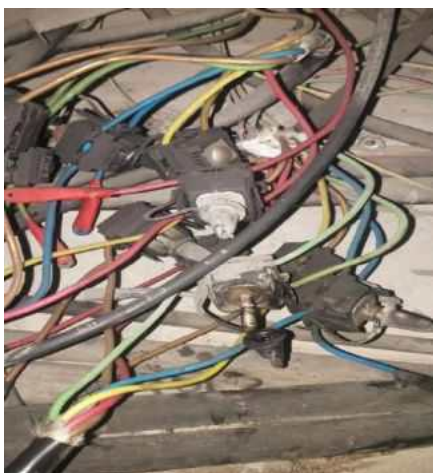
桥架内线路情况

光彩大市场负一楼低压配电线路采用架空桥架敷设，桥架离地高度 3.7m，到天花板高度 0.9m，到横梁间高度 0.2m，桥架自身厚度 0.2m。桥架内导线采用穿刺线夹对接，对接穿刺线夹导线连接的裸露部分采用绝缘套帽隔离。事故发生后，专家现场勘察发现出事点桥架内一处绝缘套帽脱落，绝缘套帽和裸露部分有触电痕迹。
