山西远航建材有限公司  
“1·13”爆炸事故调查报告

临猗县人民政府事故调查组

2025 年 6 月

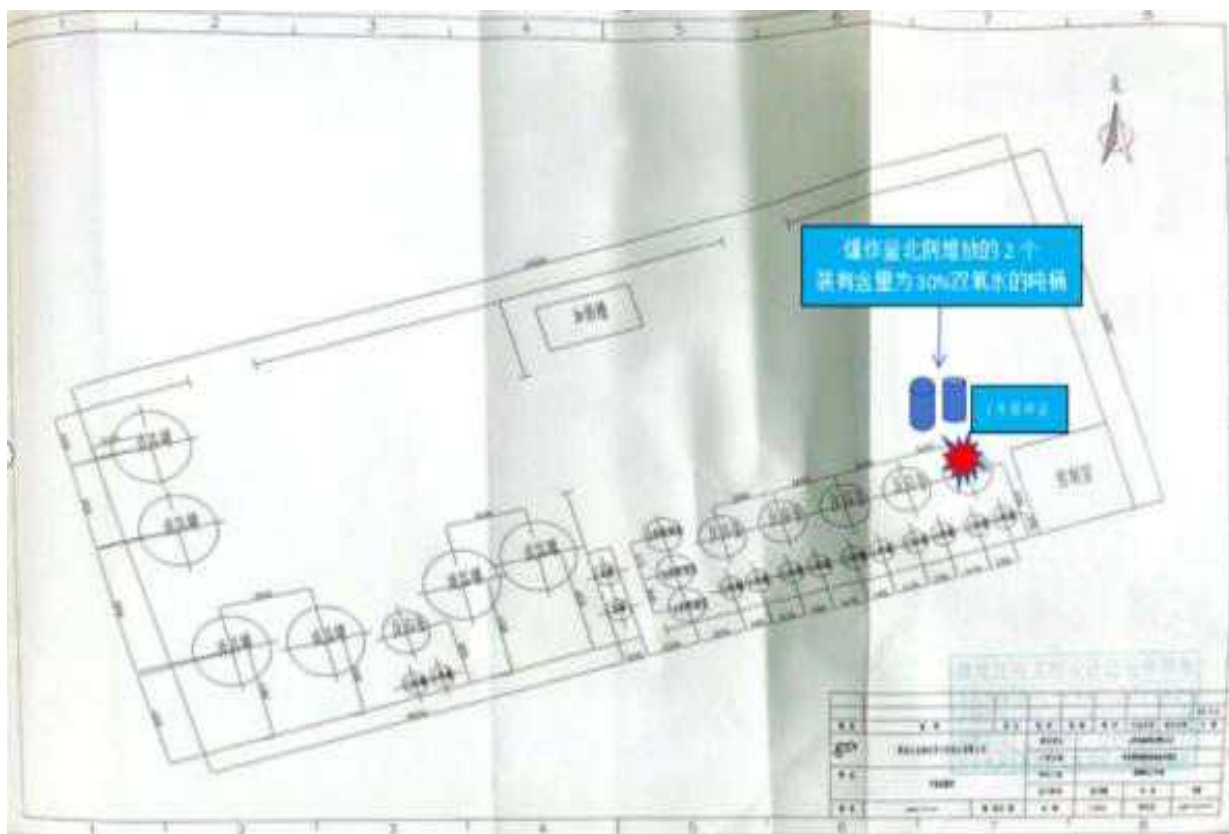
羧基聚羧酸高效减水剂车间爆炸示意图

山西远航建材有限公司羧基聚羧酸高效减水剂车间东西长 40 米，南北宽 16.5 米，车间内北墙设置两个出口，靠墙中部设有一处加热槽；距车间内西墙 2.4 米处由北向南依次排布 3 个成品罐，车间内南墙处由东向西依次排布反应釜装置区（1-5 号）、配制釜装置区（由南向北依次为 A 料配制釜、B 料配制釜和主料配制釜）、水罐、成品罐（2 个）、6 号反应釜、成品罐（1 个）。

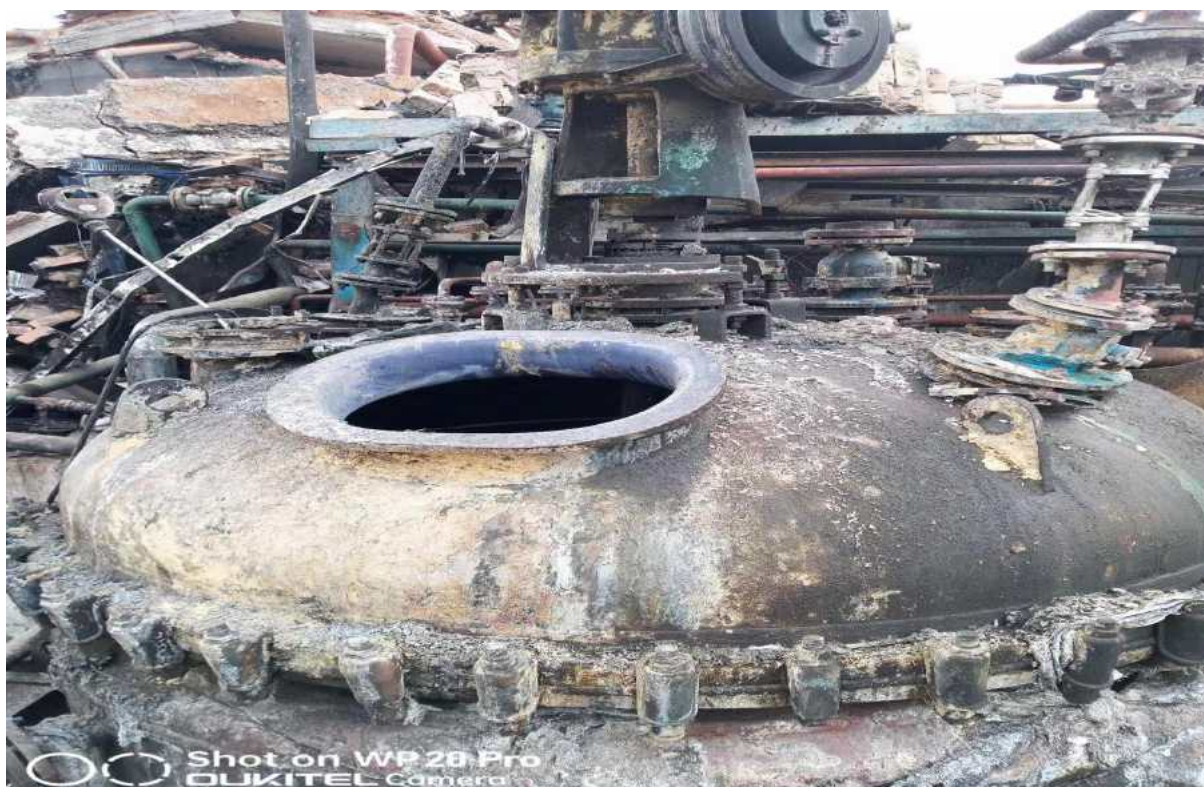
爆炸后的 1 号反应釜照片

该起事故发生在聚羧酸车间停产后，因工人 12 日报反应釜内残余物料凝结，需要加热融化，当日潘某勤在上午约 10 时到厂后，打开聚羧酸车间 1#反应釜蒸汽阀进行化料作业，随后离开现场去南边办公室。1#反应釜内约 2.5 立方丙烯酸混合物经蒸汽持续加热后，残余物料中的丙烯酸（危害信息见附件 13，略）发生聚合反应，放出大量的热，引起 1#反应釜爆炸，爆炸冲击波造成堆放在 1#反应釜北侧两个双氧水（危害信息见附件 14，略）吨桶破裂泄漏，泄漏的双氧水与丙烯酸混合气体发生强烈反应，导致二次爆炸、着火，造成聚羧酸厂房坍塌。

现场发生爆炸的反应釜为 1 号反应釜，该釜北侧放置有 2 个装双氧水（含量 30%）的吨桶，蒸汽阀门处于开启状态；爆炸后羧基聚羧酸高效减水剂车间整体倒塌，1 号反应釜的人孔盖位于反应釜西南方向约 50 米处地面。

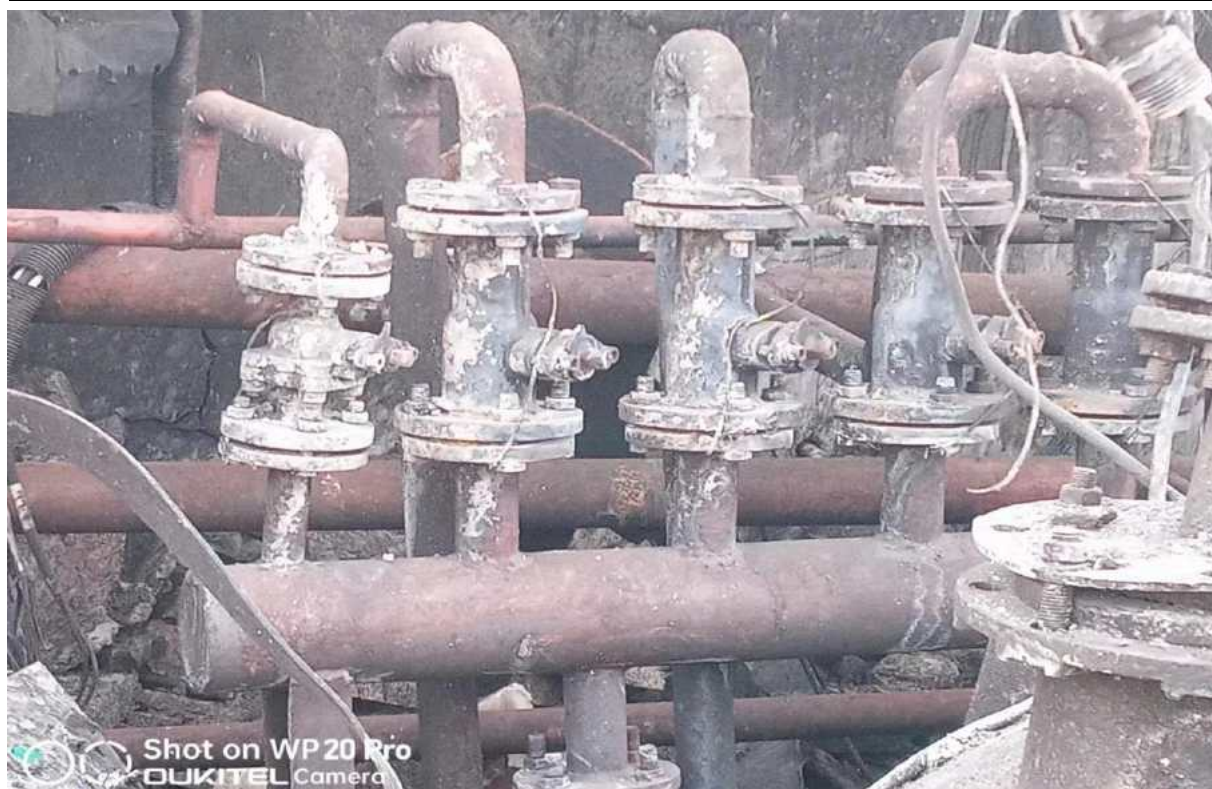
导致此次爆炸事故的直接原因为：1. 操作人员潘某勤在化料过程中操作不当，未及时关闭蒸汽阀。2. 双氧水储存不规范，未放置在专用库房，堆放在停产的聚羧酸生产车间。

车间内现场蒸汽调节阀门均为开向照片

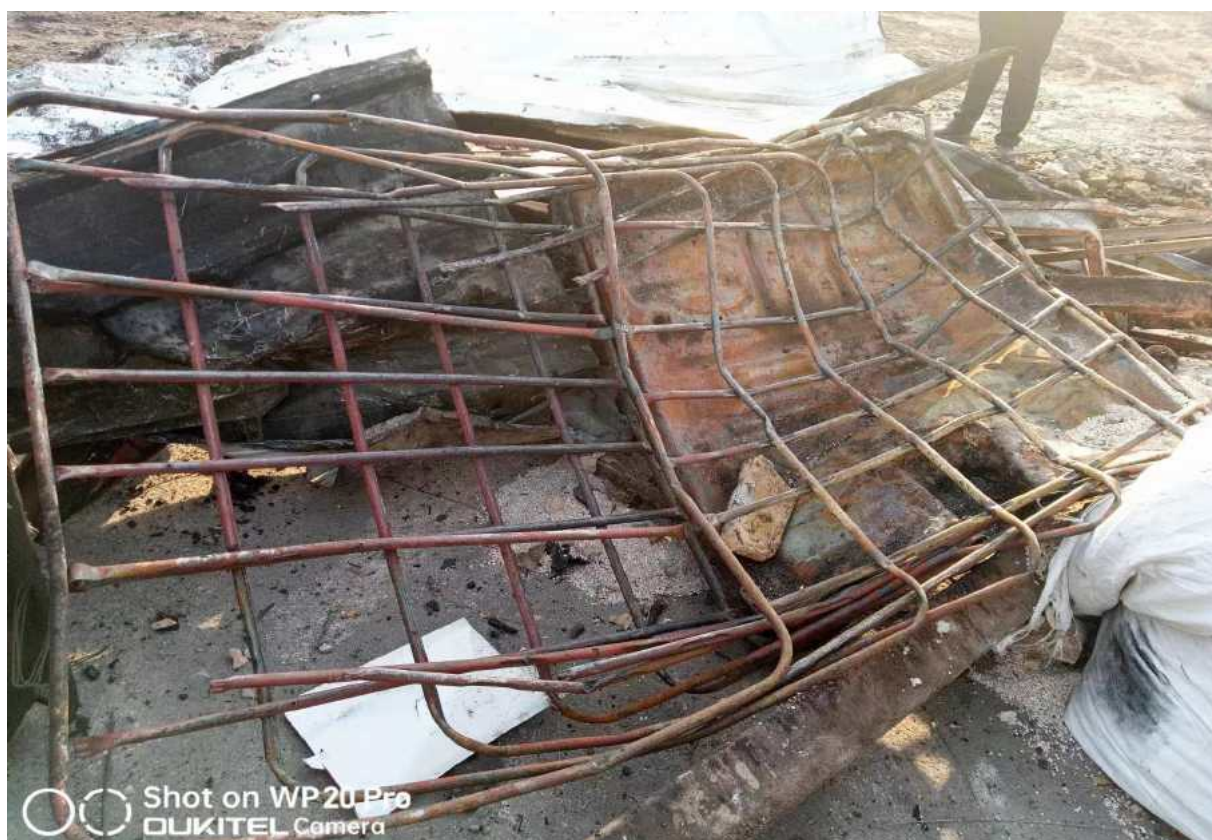
车间放置装有双氧水（含量 30%）的吨桶爆炸燃烧后照片
