# 新源县“10·27”一般道路运输事故 调查报告

新源县人民政府事故调查组

2025 年 12 月

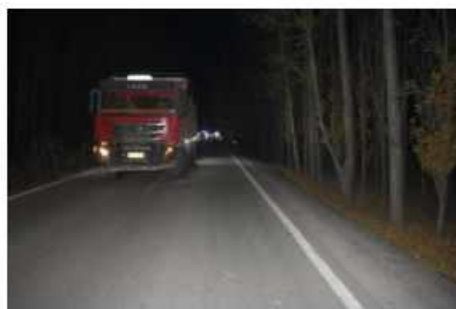
事发现场图片 1

事故发生地位于新源县 Y127 线 13 公里加 800 米路段，为乡道，道路呈南北走向，南至新源县塔勒德镇，北至国道 218 线，双向两车道，路宽 6.7 米，东西两侧均为林带，道路标志标线齐全。事故发生时天气晴朗，干燥沥青路面，路面平直，无障碍物，夜间无路灯照明。

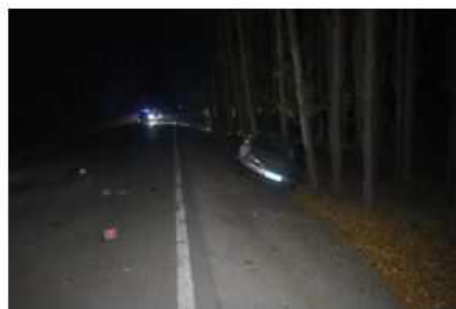
事发现场图片 2

3.车辆检验鉴定:华通司法鉴定所[2025]交鉴字第 1084 号鉴定意见:(1)新 F62774 号车左前照灯因碰撞已损坏,右前照灯检测时能正常工作;(2)新 FE8W38 号车左前照灯因碰撞已损坏,右前照灯检测时能正常工作;(3)新 F62774 号车制动系统齐全;(4)新 FE8W38 号车制动系统齐全、有效;(5)新 F62774 号车车体前侧左部及左侧前部与新 FE8W38 号车车体左侧碰撞接触;(6)新 F62774 号车与新 FE8W38 号车碰撞接触点横向位置位于现场道路东侧路边白线以西 1.9m,纵向位置位于现场路面新 FE8W38 号车所留挫痕起点附近处;(7)新 F62774 号车碰撞瞬间行驶速度为 55km/h;(8)新 FE8W38 号车碰撞瞬间行驶速度为 64km/h。
