# 长寿重庆雄鑫建筑安装有限公司

## “4·8”一般物体打击事故调查报告

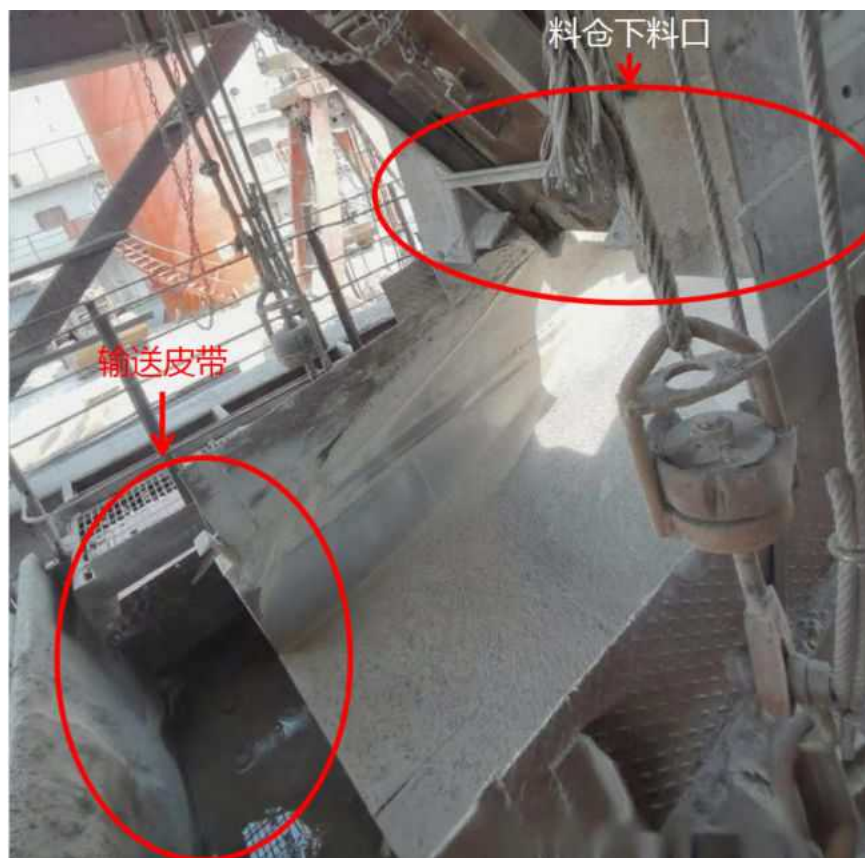
事发时间为2025年4月8日上午9时45分许，事发地点位于重庆钢铁股份公司物运部3号码头趸船料仓下部给料机下方，给料机原本是敞式滑梯型导料槽（见图1），经过密闭改造，给料机由敞式滑梯型导料槽改造为

图1 密闭改

造前的给料机

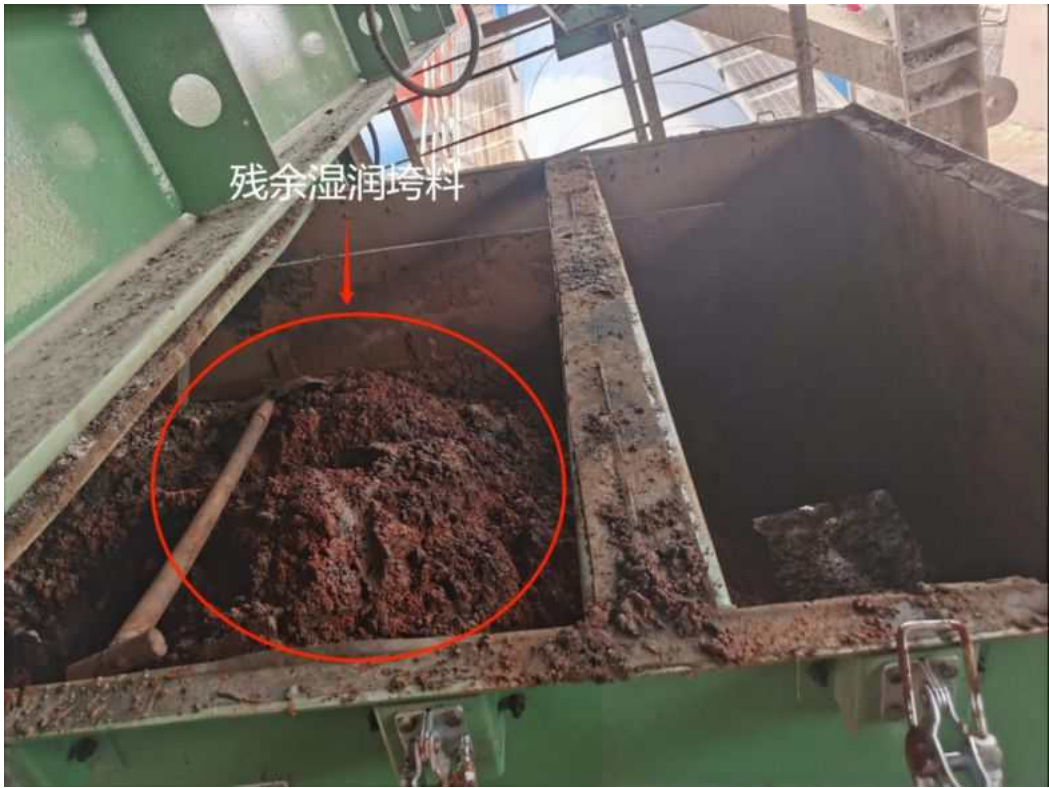
绿色密闭箱体，箱体长约3米，宽约1.6米，离花格板平台高约1米，箱体尾部连通输送皮带，周围围有护栏，护栏一侧挂着为方便救助而割断的廖\*华使用过的安全带尾绳，给料机内部至输送皮带尚有未清理垮落湿润褐色矿料和救助时使用的铁铲（见图2）。

图2 事故发生后的给料机

2025年4月8日，重庆雄鑫建筑安装有限公司员工廖\*华在进行班前准备、确认各自工作区域安全情况时，擅自采取危险方式，翻越安全护栏，冒险进入料仓下料口下部去确认上方料仓内是否有物料。在确认过程中料仓内物料发生坍塌，大约600-700公斤淤泥状物料从料仓下口涌出将廖\*华冲至皮带上并将其掩埋；加之廖\*华违规使用安全带，将安全带系挂于低于身高的安全护栏上，低挂高用，且安全绳长度未根据作业高度、区域限制进行合理调节，致使廖\*华被料仓内坍塌物料打击时安全绳未起到安全防护作用，身体被冲落到给料机与输送皮带承接的下层空间里，并被物料掩埋窒息死亡。

1. 深刻汲取本次事故教训，举一反三，建立健全并落实全员安全生产责任制和安全生产规章制度，不仅要解决有没有制度问题，还更应解决制度适不适用问题。

2. 强化教育培训管理工作，认真开展教育培训工作并如实记录，加强对现场所有作业队伍、人员的培训，让员工全面了解各自岗位职责、可能出现的安全隐患以及应对措施，在职工队伍中认真开展“手指口述”活动，不仅让职工知道干什么，更要让职工知道怎么干；不仅让职工知道有哪些风险，还要让职工知道如何防范化解风险，以确保安全生产。

3. 强化风险研判和安全生产事故隐患排查管理工作，开展风险研判和安全生产事故隐患排查工作不能走形式，要横向到边，纵向到底。
