# 嘉善西塘亚都建设集团有限公司“9·2” 一般高处坠落事故调查报告

编制单位：嘉善县人民政府事故调查组

编制日期：2024年10月30日

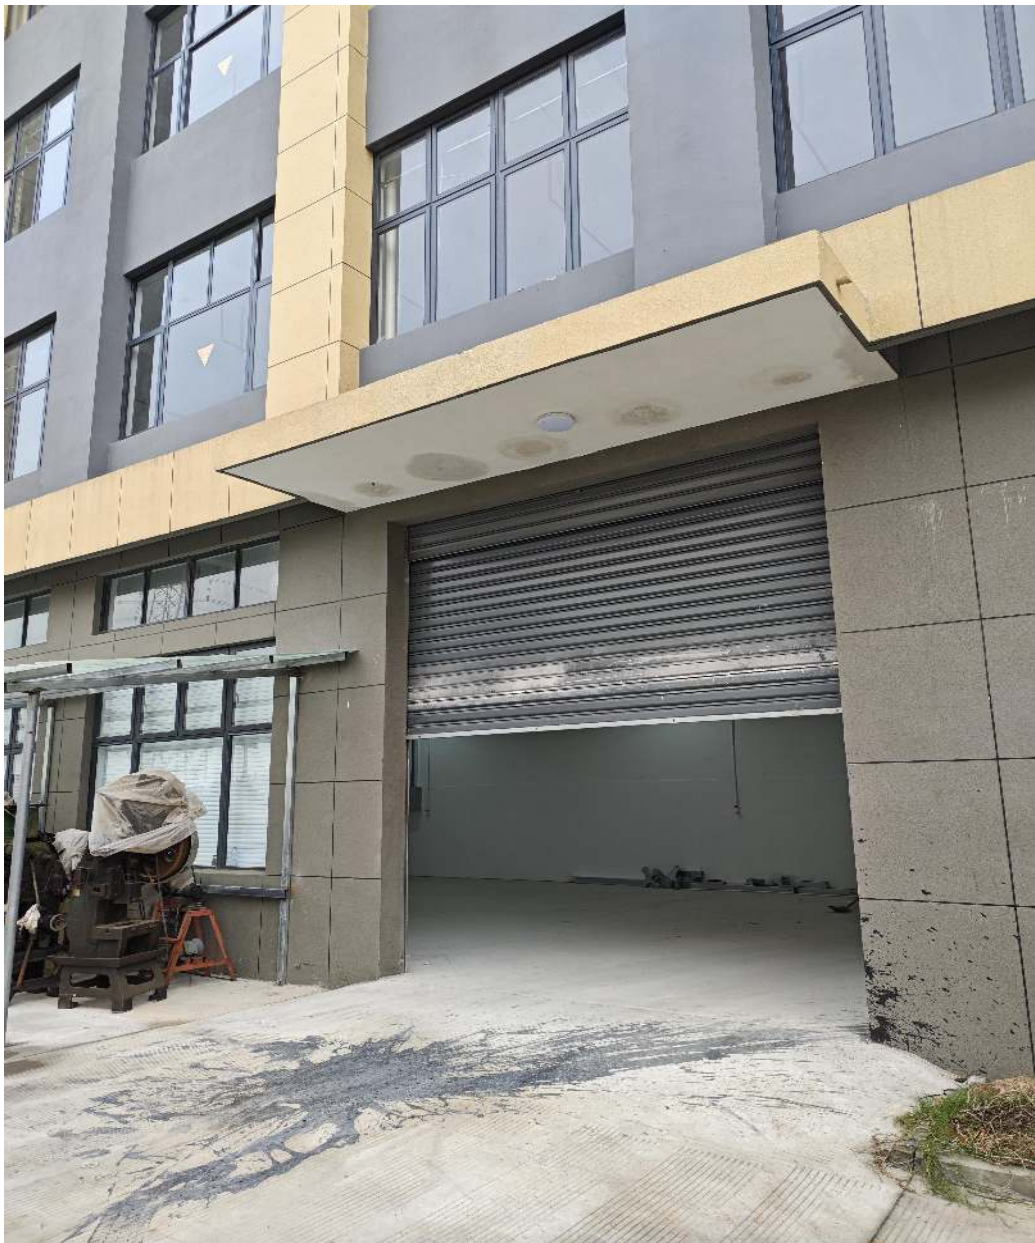
图 1

现场勘验时，渗漏维修工章志雄从西塘镇智慧钮扣产业园项目（新建年产 50 亿粒钮扣项目）A 区 1# 车间西北角雨棚上坠落，地面上有章志雄的血迹及防水涂料坠落泼洒在地面的痕迹（见图 1）。

事故直接原因是：渗漏维修工章志雄在西塘镇智慧钮扣产业园项目（新建年产 50 亿粒钮扣项目）A 区 1# 车间西北角雨棚渗漏维修施工作业时，安全意识淡薄，高处作业未佩戴安全带及安全帽，从离地约 4.5 米高的雨棚上坠落死亡。

（一）亚都建设集团有限公司要深刻吸取这起事故教训，严格按照《中华人民共和国安全生产法》、《浙江省安全生产条例》等法律法规，履行各项安全生产法定职责，按照“一必须、五到位”的要求，严格落实安全生产主体责任。要强化源头治理，建立健全并严格落实安全生产责任制，认真组织对现场作业人员的安全生产教育培训和技术交底，强化安全检查和隐患排查工作。
