# 荔湾南源兆福轩项目“3·29” 一般高处坠落事故调查报告

荔湾区政府事故调查组

2026 年 5 月

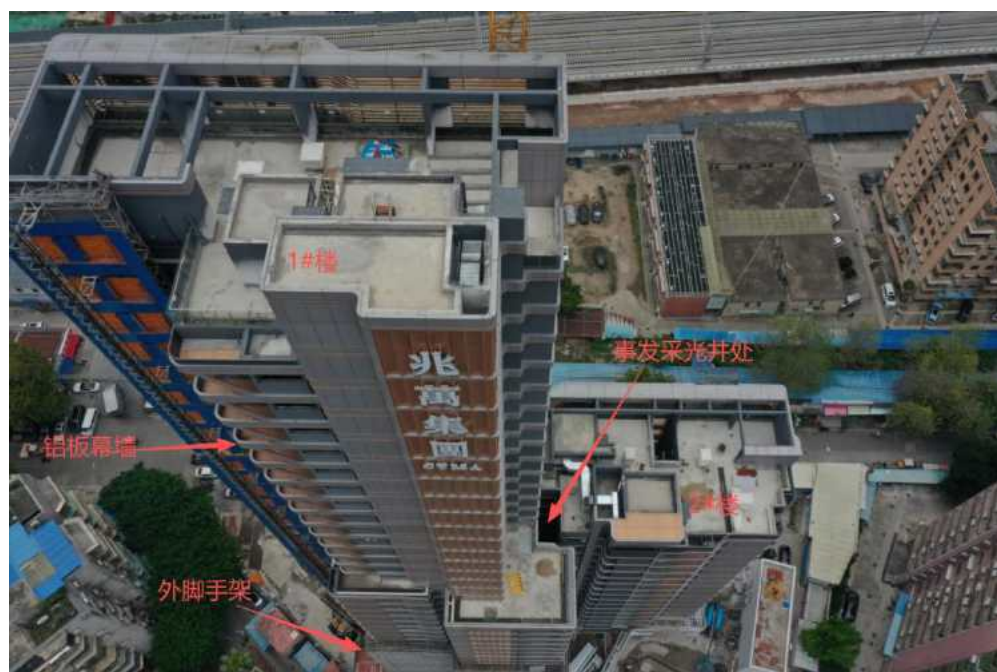
图1 事发工程总体进度情况

勘察可见，兆福轩项目的主体结构已经施工完成；1#楼外立面幕墙铝板已经由上至下施工至11层，正在安装10层外立面的铝板；1#楼脚手架已拆除至10层半的平桥（详见图1、图2）。

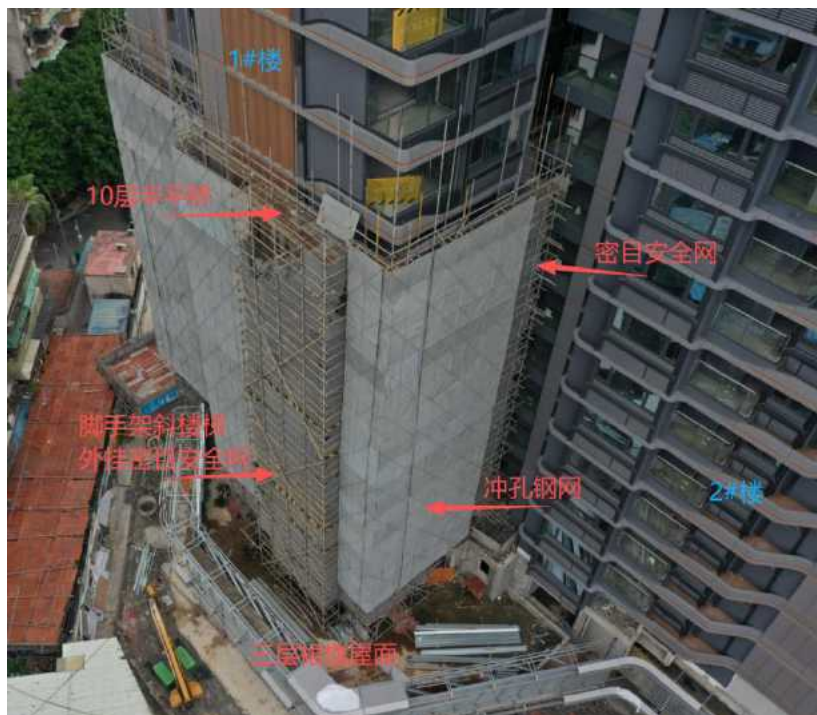
图3 事发1#楼脚手架情况

(1) 1#楼外侧搭设有双排落地式扣件式钢管脚手架，脚手架基础为裙楼屋面，脚手架立杆纵距为 1.5m、横距为 0.8m、步距为 1.8m，脚手架平台上铺有钢笆网片，除斜道楼梯及事发采光井处以外的 10 层半平桥及以下脚手架外侧满挂灰色冲孔钢网，斜道楼梯处及采光井处脚手架外侧基本满挂灰色 2000 目安全防护网（详见图 3）。

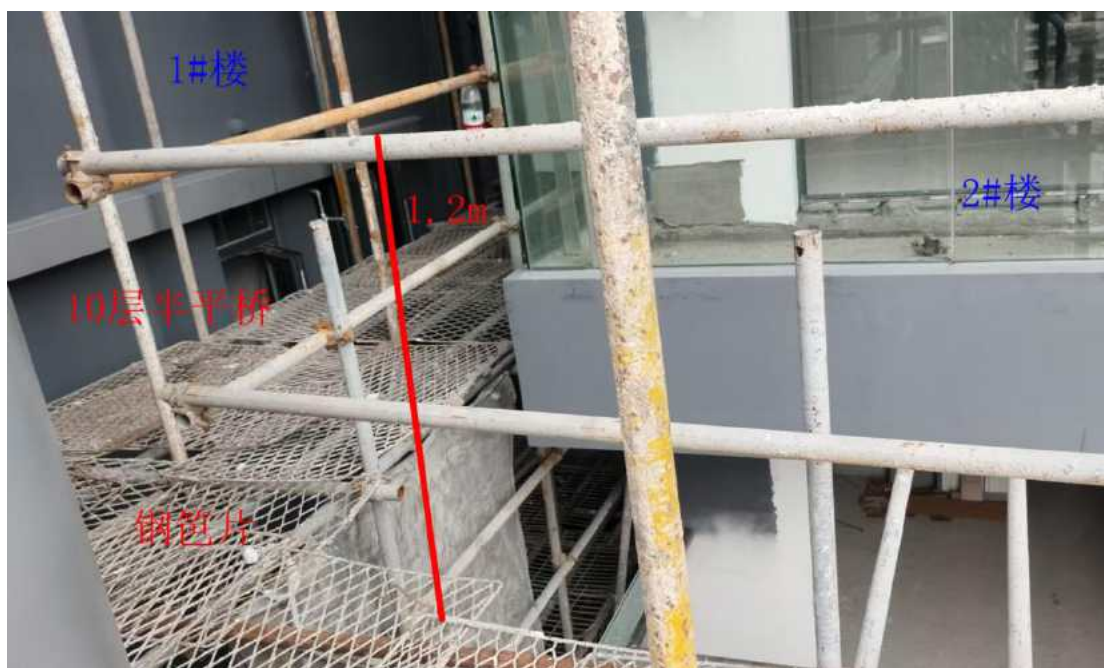
图4 10层半平桥防护栏杆

(2) 1#楼脚手架 10 层半平桥外侧有高度为 1.2m 的扣件式钢管护栏并设有拦腰杆，符合行业标准《建筑施工高处作业安全技术规范》JGJ80-2016 第 4.3.1 条规定<sup>[1]</sup>，但 10 层半平桥存在安全警示标

志不足（未悬挂“严禁翻越”等警示标志）的问题<sup>[1]</sup>，且护栏底部没有挡脚板、外侧没有张挂密目式安全立网或其他材料封闭<sup>[2]</sup>（详见图4）。

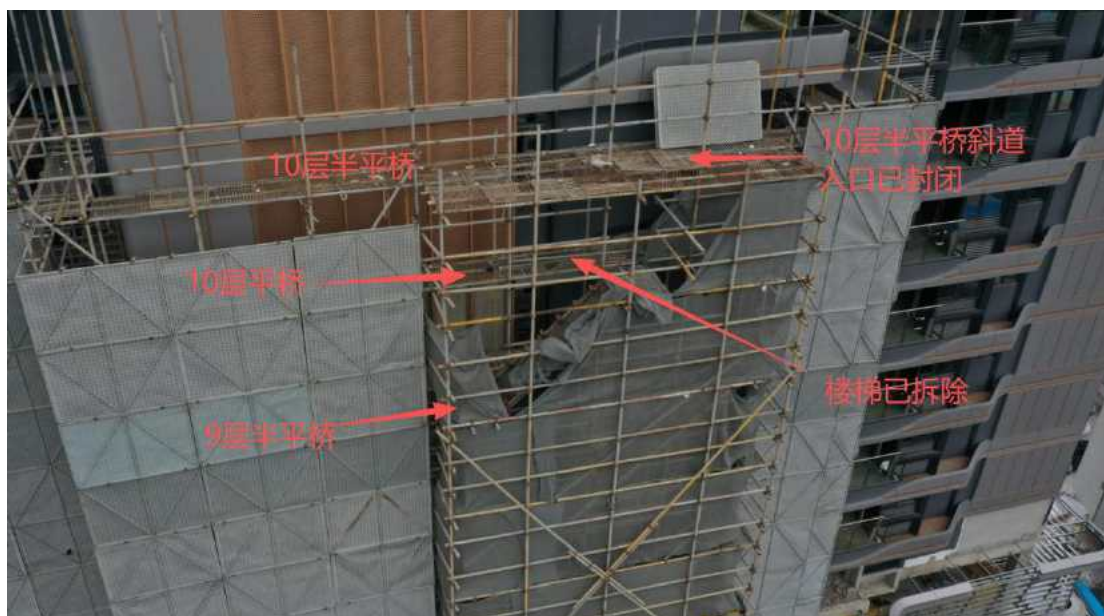
图5 事发平桥斜道情况

（3）事发前，脚手架10层半平桥通往10层平桥的斜道楼梯已经拆除（详见图5），10层半平桥与10层楼板高差约1.8m（详见图6）。

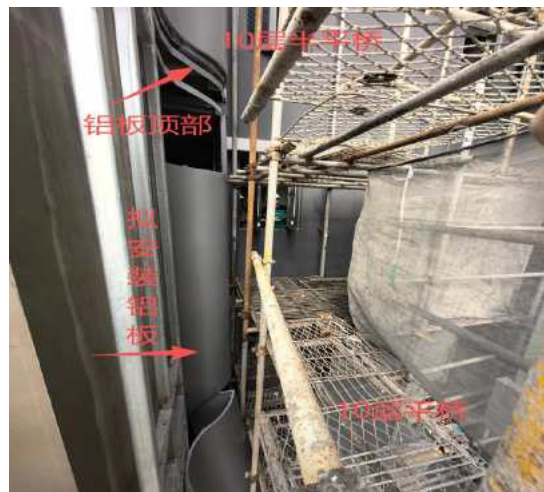
图 7 事发时拟安装铝板放置情况

(1) 幕墙铝板安装流程分析: ①在运送铝板至预安装位置的过程中, 因单块铝板长度较长 (2.67m) 且重量较重 (29.7kg), 故需要周某、李某森 2 人在 10 层半平桥负责抬运和下放铝板, 刘某津 1 人在 9 层半平桥负责接下铝板; 刘某津把接到的第 10 层铝板顶部斜立在外脚手架 9 层半平桥上, 用作支承接到的第 11 层铝板底部的临时支撑点 (详见图 7)。②在将两块铝板放置到位后应当自上而下开始安装第 11 层铝板, 因该铝板预安装位置的顶部高出脚手架 10 层半平桥约 0.6m, 底部低于脚手架 10 层平桥约 0.27m, 横跨了整个脚手架 10 层 (每道平桥之间距离 1.8m), 且因铝板重量较重导致刘某津 1 人无法独自举升铝板至预安装位置, 所以周某从 10 层半平桥移动到 9 层半平桥协助刘某津是幕墙铝板安装作业的必要一步 (详见图 8)。

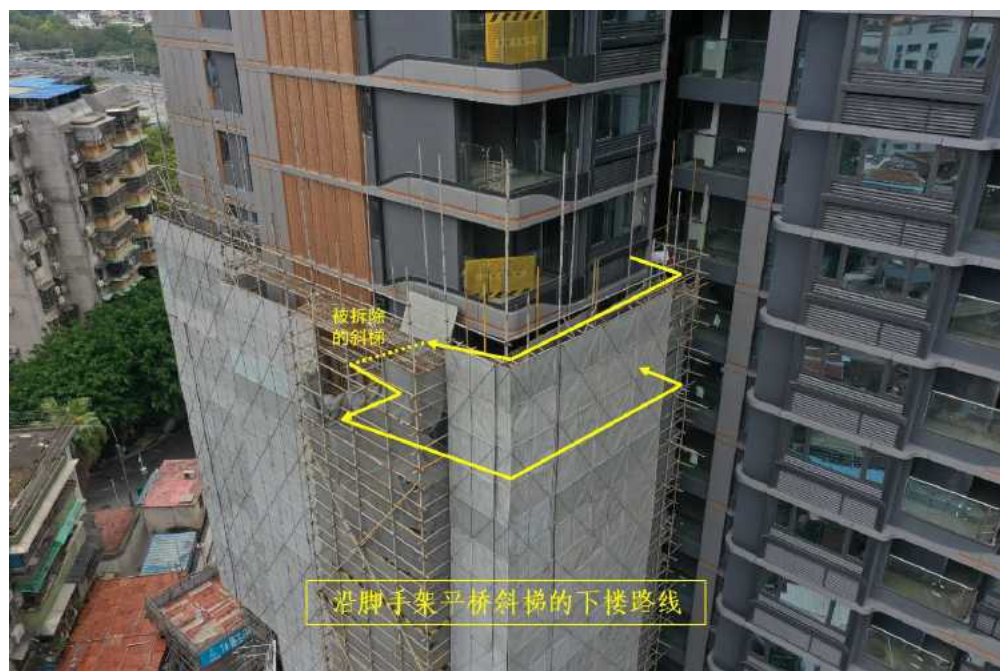
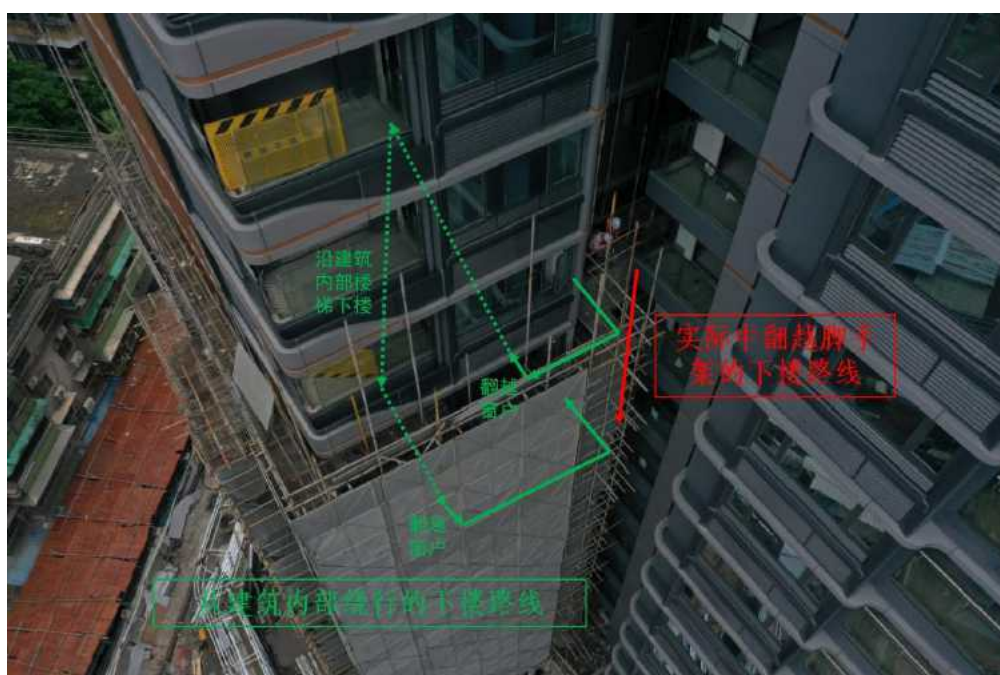
图 9、10 沿斜梯下楼路线、沿建筑内部下楼路线、翻越脚手架路线

(2) 勘察可见，脚手架10层半平桥通往10层平桥的斜道楼梯已经拆除，从平桥进入建筑内部绕行下楼的路线较远且不方便（详见图9、10），1#楼脚手架靠近2#楼阳台位置因不存在坠落风险没有设置防护网（详见图11、12）。存在工人通过脚手架外立杆或外水平杆向下攀爬至9层半平桥的可能性（详见图10）。

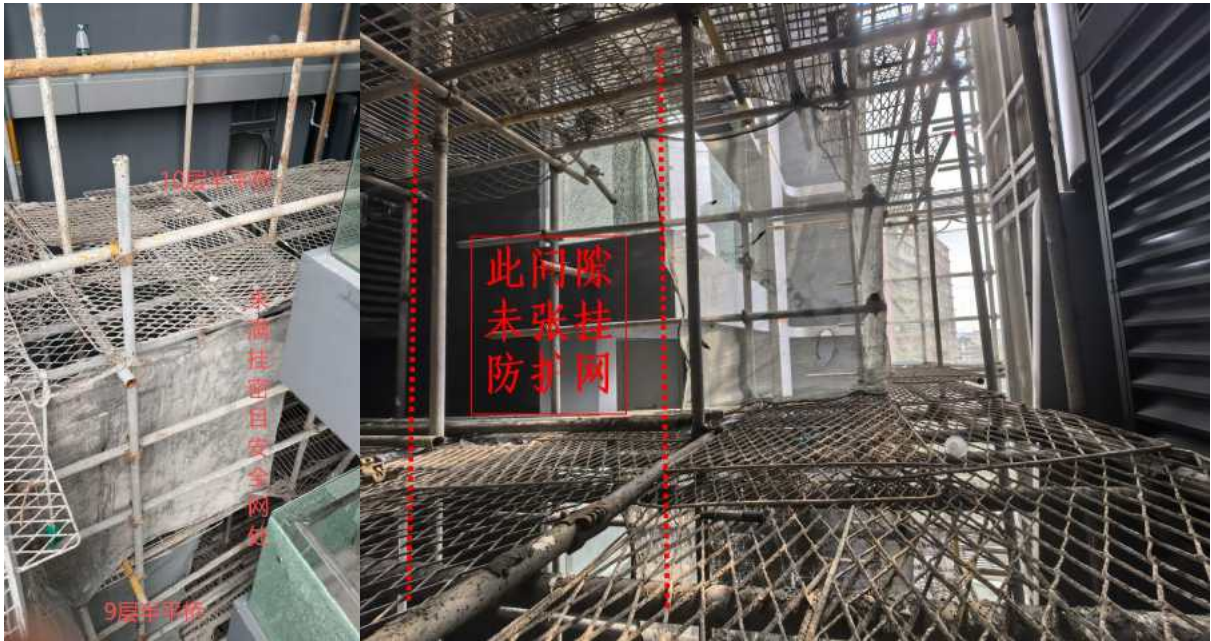
图 11、12 1#楼脚手架靠近 2#楼阳台位置未满挂密目安全网

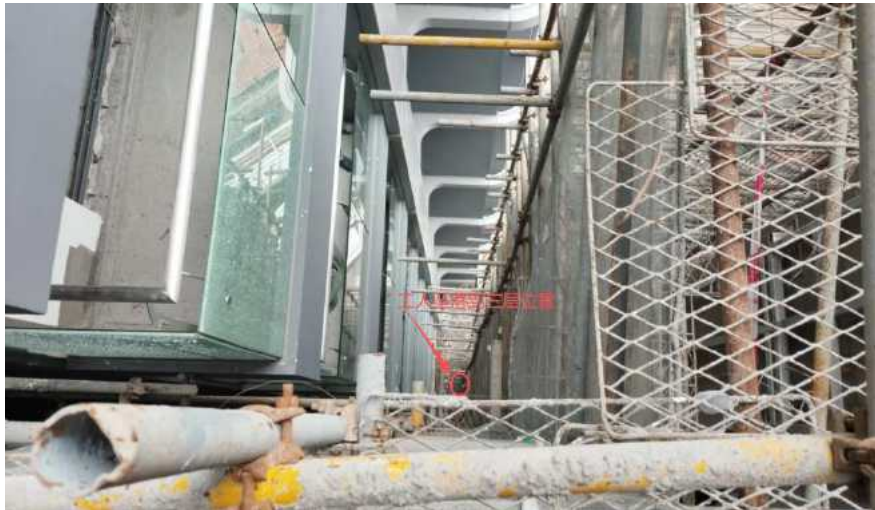
图 13 事发坠落位置图

(3) 踏勘现场时发现死者坠落三层位置上方外脚手架的 10 层平桥拦腰杆上存在被踩踏过的痕迹（详见图 13、图 14）。

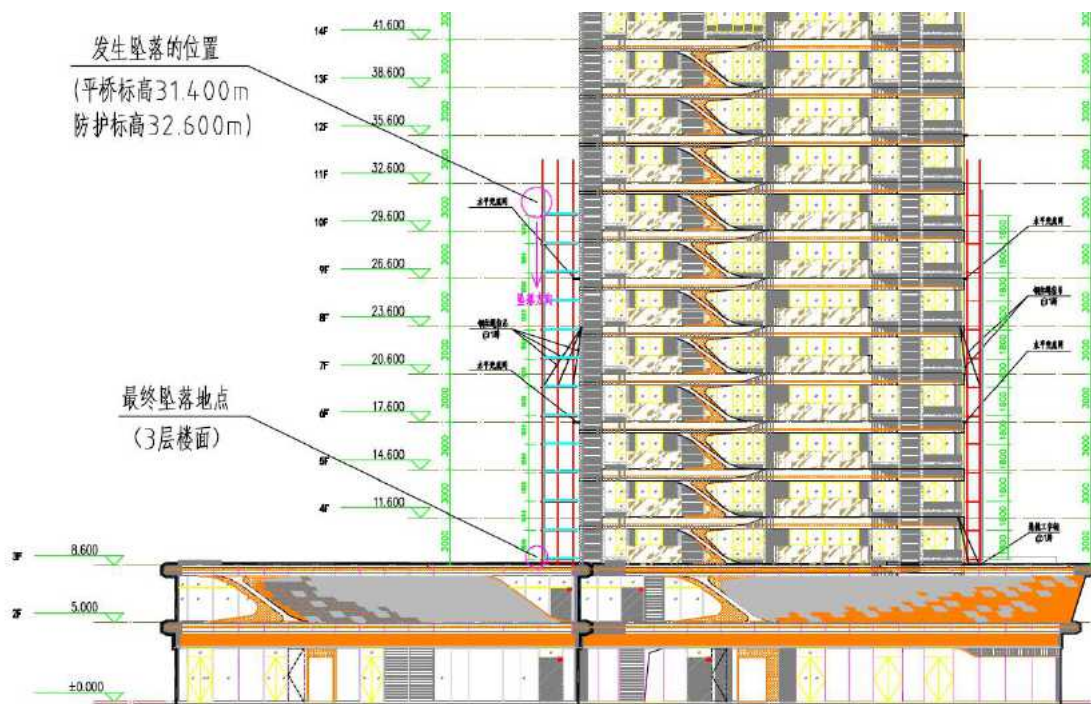
图 15 工人坠落位置剖面图

综上所述，推断坠落过程如下：周某欲从1#楼脚手架10层半平桥到9层半平桥，为抄近路在未佩戴安全带的情况下，擅自从脚手架防护栏杆处翻越至脚手架外侧，在手扶外脚手架立杆、脚踏外脚手架水平防护栏杆向下攀爬过程中不慎失稳导致坠落，坠落高度约为24至22.2m（详见图15）。
