# 铜川耀州陕西美鑫产业投资有限公司锦阳电厂 “1028 ” 一般高处坠落事故调查报告

耀州区政府事故调查组

2023 年 11 月 27 日

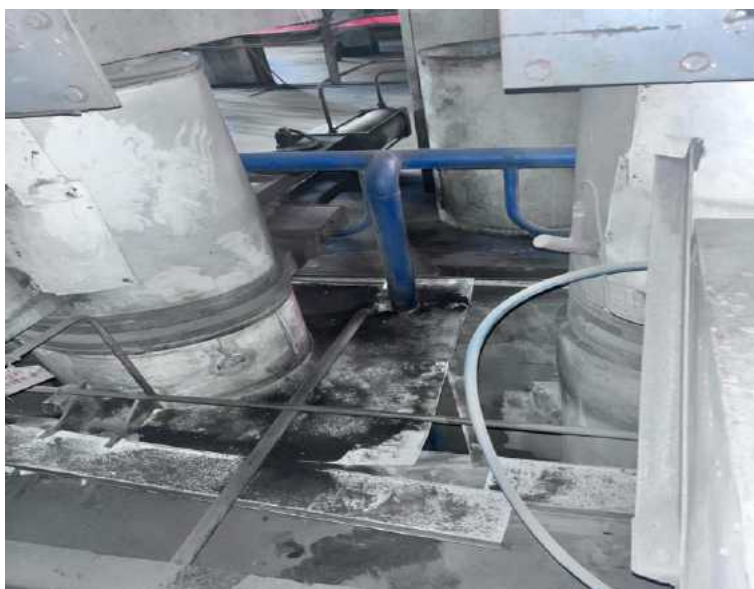
图一

经现场勘查，#2 炉 12.6m 平台磨煤机工作区域 2 号煤粉管和 3 号煤粉管之间有孔洞（如图一），孔洞距离 0 米地面 12.6m，该孔洞尺寸为 25cm×77cm，西侧上面铺设 37cm×77cm 薄铁皮（铁皮厚度不足 1mm），东侧无铁皮。现场确认宋■从

西电三公司美鑫锦阳电厂项目部员工宋■■■，作业前未对#2 炉 12.6m 平台工作区域 2 号煤粉管和 3 号煤粉管之间孔洞安全可靠进行确认，盲目作业，是造成本次事故发生的直接原因。

2. 西电三公司美鑫锦阳电厂项目部未对#2 炉 12.6m 平台 C 磨煤机 2 号煤粉管和 3 号煤粉管之间的孔洞间敷盖的不足 1mm 铁皮安全可靠进行确认，风险辨识不足。

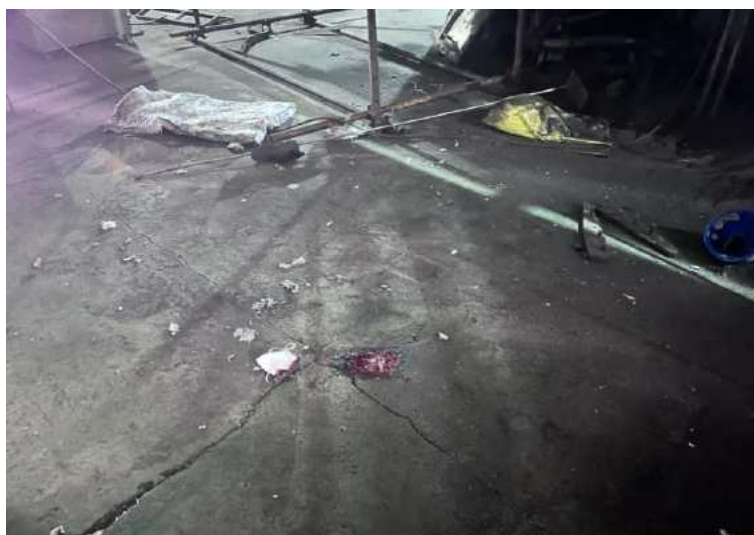
图二

东侧孔洞处坠落至 0 米地面，现场有宋■■■坠落时留下的血迹、安全帽、鞋、保温棉和带血口罩，安全帽距离坠落点西南约 1.5m 处（如图二）。
