# 金湾三灶珠海机场综合交通枢纽项目一期 工程“1·13”一般物体打击事故

## 调查报告

金湾区政府事故调查组

2024 年 3 月 1 日

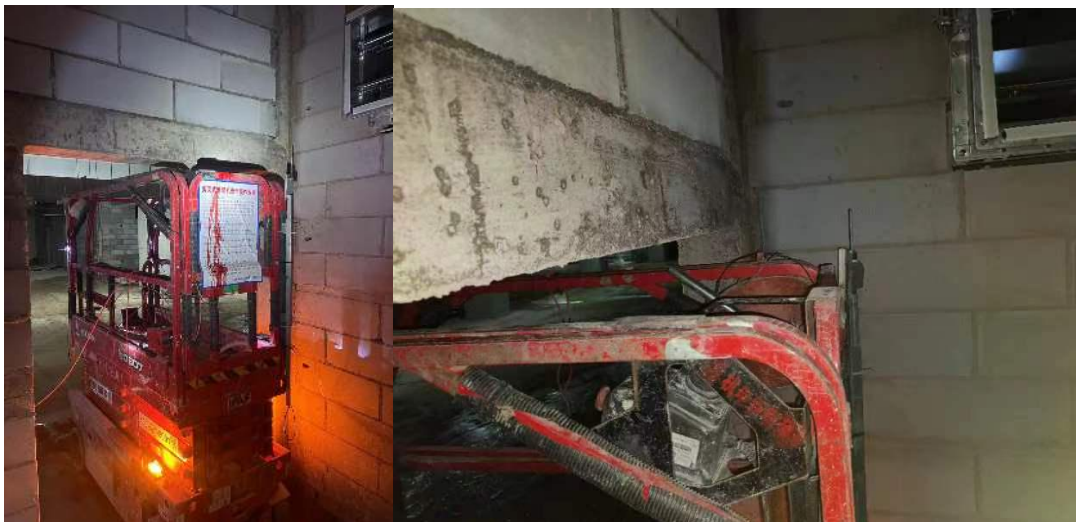
事故发生地点位于金湾区三灶镇金海中路南侧珠海机场综合交通枢纽项目一期工程负二层五区。事故调查组现场勘验情况如下：事故相关车辆为剪式升降车（产品型号：S0607）。剪式升降车作业平台放下状态时高度为 1.2 米，平台四周设有高 1.1 米的护栏。门洞横梁下沿高度为 2.5 米。

图 1、图 2 事故现场照片

事故调查组认为，本起事故的直接原因是：消防班组作业人员李某轩未经允许在非作业时间自行练习剪式升降车通过门洞时，头部及背部碰撞门洞横梁，脸部及前胸挤压在平台护栏上导致死亡。

**（一）新利堡建设公司**要认识到本起事故造成的严重后果，深刻吸取事故教训。一是要进一步加强和规范安全管理措施，强化休息日等非工作时间现场管理，严格落实作业现场设备使用和

管理制度，对特定施工设备采取领用和操作审批程序。企业主要负责人严格落实本单位的各项安全生产规章制度和操作规程，认真开展安全生产隐患排查整治，及时消除发现的隐患问题。二是要严格落实各工种从业人员考核培训和持证上岗制度，切实提高从业人员安全意识和职业技能，确保作业人员充分了解和掌握本岗位操作规范。
