# 昭阳北闸昭通上元建材有限公司“10·15” 一般高处坠落事故调查报告

昭阳区人民政府调查组

2025 年 11 月 25 日

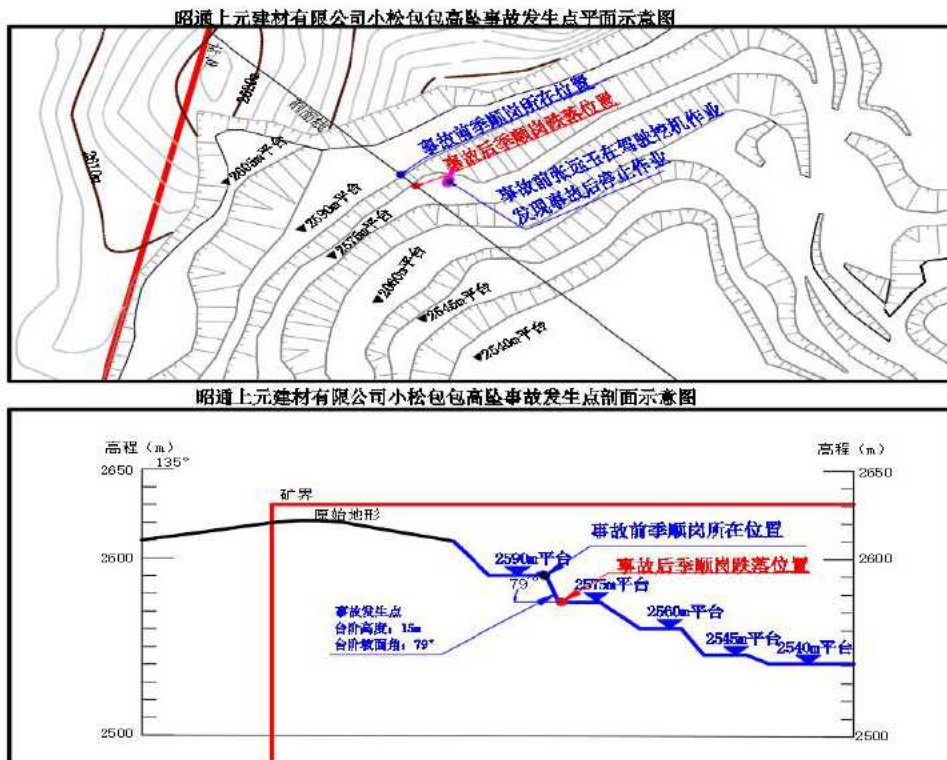
现场位于昭通上元建材有限公司小松包包采区内“小凉山”东侧山坡+2590m 平台，该处道路呈南北向，为泥土路面道路，道路均宽约 5m，路西侧见大量石料及泥土。路东侧边缘见均高约 50cm 的挡土墙，挡土墙处见设置有一警示牌，上见“当心坠落”的字样。警示牌东侧为垂直山壁，至下方高约 14m，山壁下方为+2575m 平台，经测量，坠落+2590m 至+2575m 平台高为 15m，台阶坡面角为 79°。

季 XX 在开采区+2590m 平台处用对讲机指挥挖机清理平台周边浮石作业时，因其站在平台临时挡土墙上，不慎坠落至+2575m 平台地面，导致多脏器损伤后经抢救无效死亡。

1.施工现场安全管理不到位。规章制度和操作规程未得到严格落实，未明确边坡边缘作业的注意事项；未按设计施工工作帮边坡，设计边坡角为 60°，事故发生地点边坡角为 79°。

（一）认真落实企业安全生产主体责任。昭通上元建材有限公司要认真学习领会习近平总书记关于安全生产的重要论述，牢固树立安全发展理念。严格按照《中华人民共和国安全生产法》和相关规定，落实企业主体责任。深刻汲取“10·15”事故教训，认真贯彻执行安全生产法律法规，完善安全管理机构，明确任务分工，压紧压实全员安全生产责任制。加强安全教育培训，提高安全意识，强化现场安全管理，全面排查治理事故隐患。严格按照设计施工，及时消除安全隐患，确保安全生产“零事故”和“零死亡”，确保安全生产。
