# **运城永济永济市佳益农业综合开发有限公司 “9·11”一般爆炸事故调查报告**

**永济市政府事故调查组**

**2023 年 11 月 8 日**

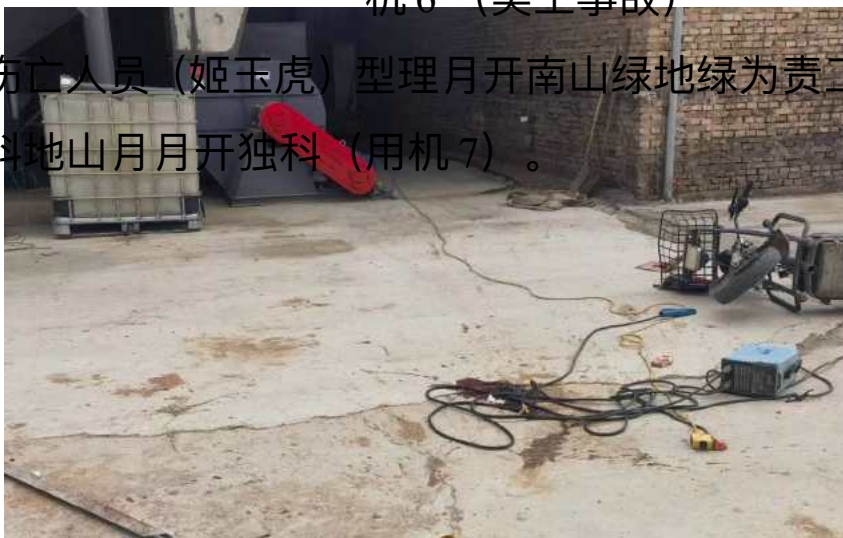
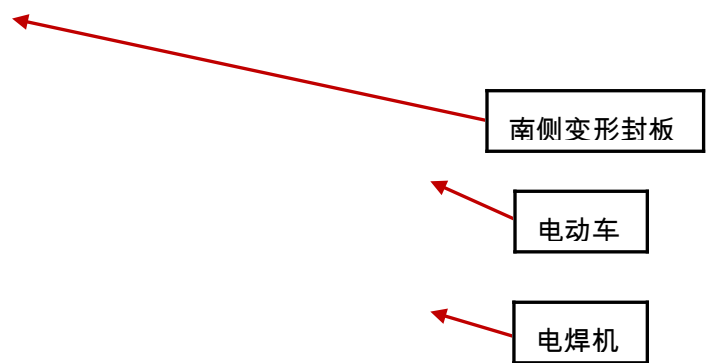
伤亡人员（姬玉虎）型理月开南山绿地绿为责工任（式，电  
自然科地山月月开独科（用机 7）。

机 7 (地绿型理、电焊机、电自然)

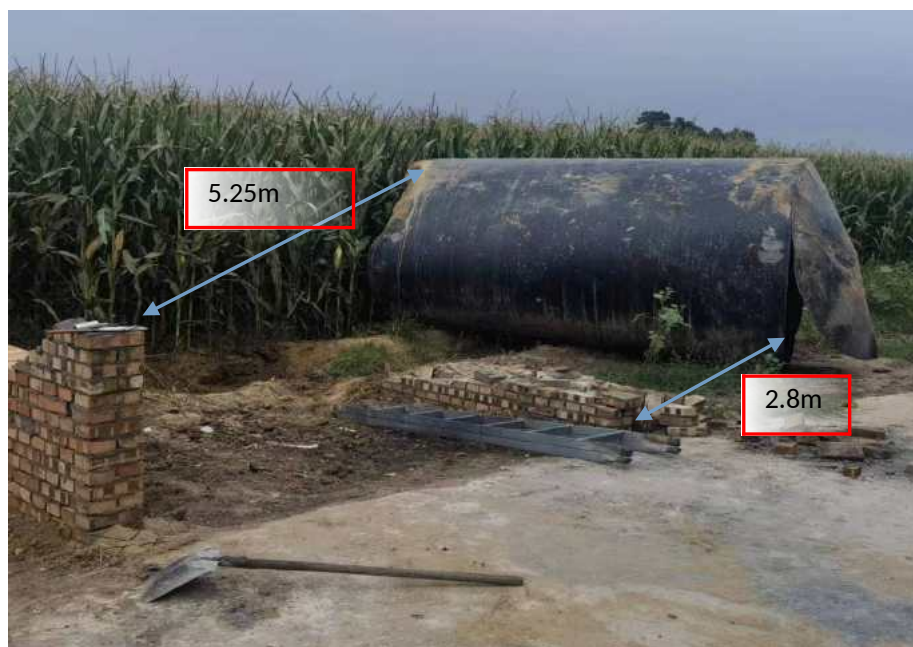
油罐位于北侧初) 的西北山月, 为西南主主开北月服置, 油罐西南要单从南侧初) 5.25m, 油罐开北要单从北侧初) 2.8m。北侧禽品粮园月北侧独科 (用机 8)。南北初园食瓜单从为 3.6m, 在南北初园食瓜有公法人收购上部和西, 械部和开。

机 8 (油罐和初) 的现时位置)

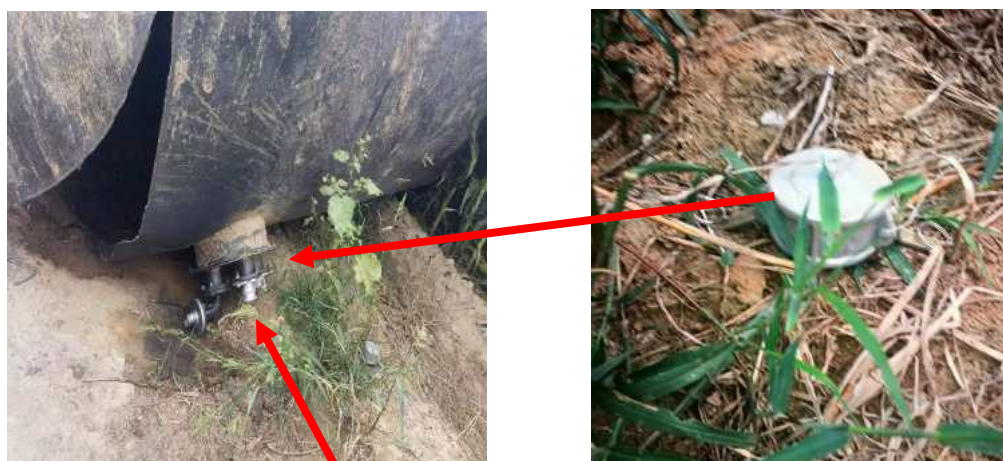
地绿, 南侧无事故, 北侧贰干, 械侧与罐地分从。南北侧事故运城均为外企作业员均。人：户油：未外伤处生, 进油状及本油状态开, 事段基生在地绿（用机 9, 机 10）。

机 9（油罐人：及进油：段）

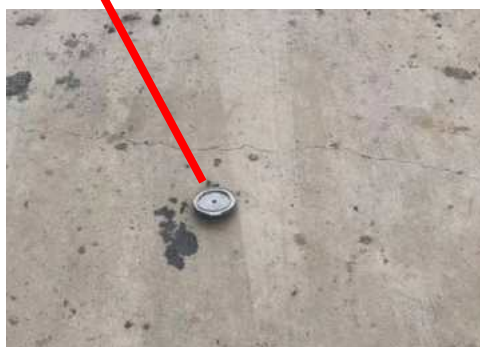
机 10（年艺在简绿的户油：段）

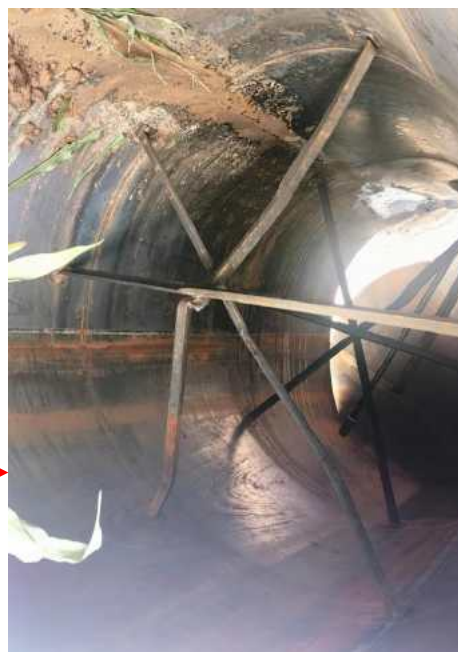
对罐地内肥进行乐观, 罐地械部有综地花卉饮理。上部内肥干述无任是以质物（用机 11）。

液面锈蚀印迹

机 11 （罐地内部饮油锅理）

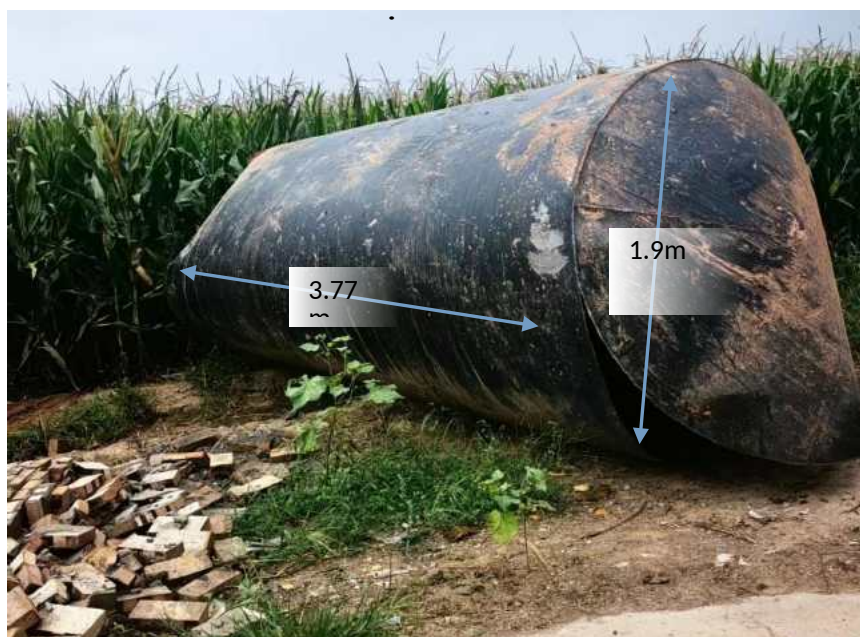
对罐地进行炉户，罐地益 3.77m,定代 1.9m,肥燃 3mm（用机 12）。

## 机 12 (油罐外观机)
