# 东莞洪梅台玻华南玻璃有限公司“5·26” 一般物体打击事故调查报告

东莞市政府事故调查组

2023 年 8 月

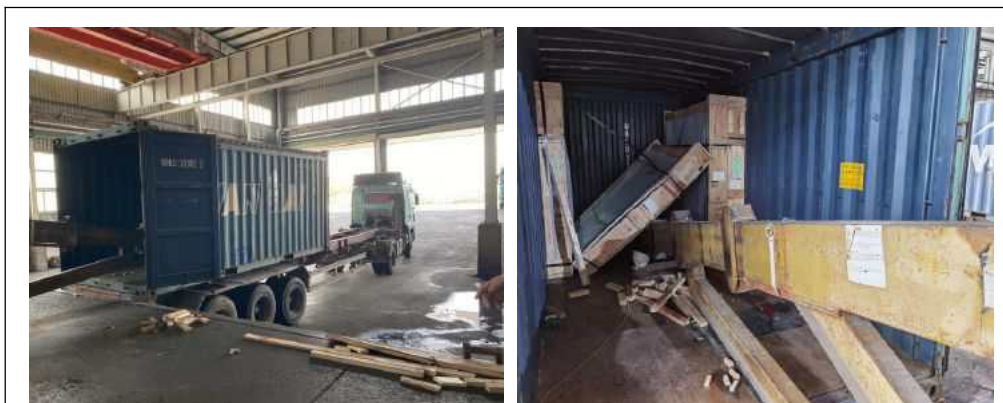
图 1 事故发生在该货柜内

（1）事发点货柜内光线差。（见图 1）

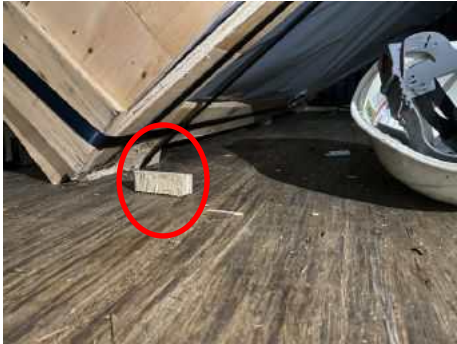
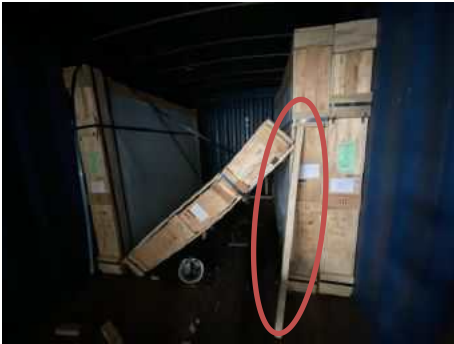
（2）4#木箱本体变形，内部货物玻璃有碎裂；底部木块被压瘪，倾倒的木箱未见有长木条支撑。（见图 7、图 8）

（一）台玻华南玻璃有限公司要深刻吸取事故教训，严格落实企业主体责任，制定完善打钢带等操作规程，为从业人员提供符合国家标准或者行业标准的劳动防护用品，并监督、教育从业人员按照使用规则佩戴、使用，加强从业人员的安全生产教育培训，尤其是老员工的再教育培训；对重物搬运防倾倒措施风险进行全面辨识，深刻认识重物搬运过程中可能导致的各类风险，增加安全帽上头灯，改善作业环境；增加铁架支撑于重物前作业区域或重物可能倾倒方位，防止倾倒；在货柜本体扣环上加装临时锁扣铁链，对重物先暂时固定；打钢带作业完成前，大叉车叉货进货柜后继续留在货柜里等结束后才能退场，做好双重防倾倒措施，防范类似事故的发生。

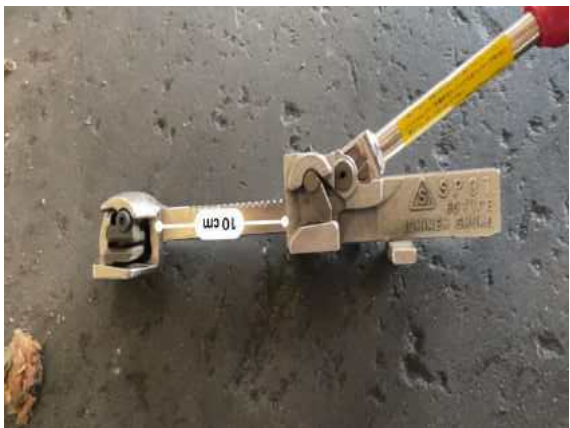
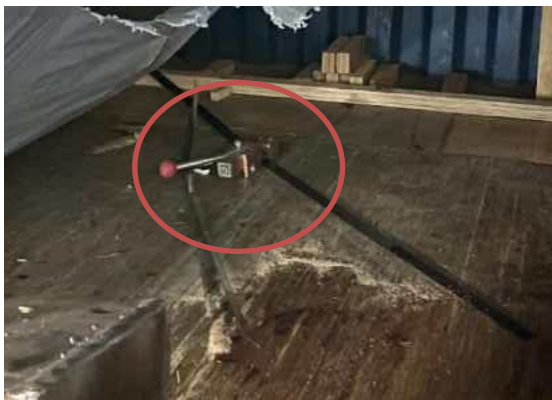
(4) 现场有几款手动打包机，用于重物打包，常用工具未定期检测拉紧力。（见图 9、图 13）

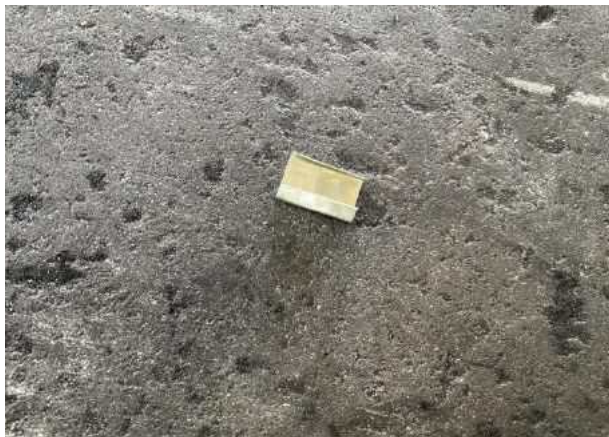
| <p>图 9 手动打包机</p> | <p>图 10 卡子</p> |

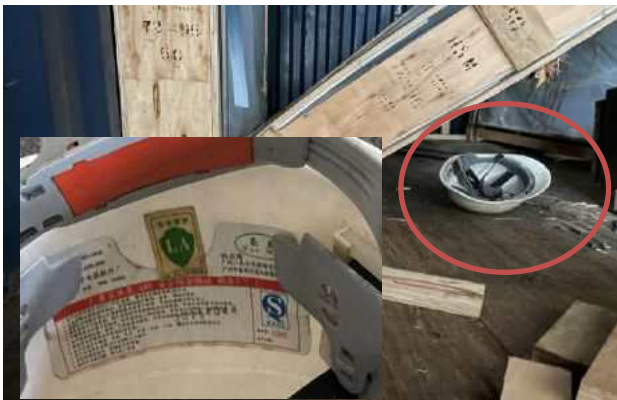
(3) 死者安全帽掉落在现场，安全帽外观无破损。（见图 14）

事发点货柜内，作业场地光照不良，死者和李四龙已经完成 1#、2#、3#箱装玻璃的打钢带作业。4#箱装玻璃紧靠 1#箱装玻璃放置，在货柜内下方有垫木块，两侧设置长木条支撑，在开展 4#箱装玻璃的打钢带作业时，死者正面面对 4#箱装玻璃，手持手动打包机对 4#箱装玻璃右下方和左上方钢带进行收拢操作过程中，因手动打包机一次收紧钢带限长 10cm，在未收紧的情况下需要二次收紧操作。箱装玻璃在长木条支撑失效、正面又无防倾倒措施的情况下，受钢带拉扯的外力作用向人员操作面突然倒下，刘远美躲避不及被压在 4#和 3#箱装玻璃间。同时死者佩戴的安全帽生产日期为 2015 年 4 月，已超过安全帽内标示的 30 个月使用年限<sup>[1]</sup>；安全帽外观无挤压损害情况，下颌带在帽箍内，判断死者佩戴安全帽没有正确系好下颌带，面对木箱倾倒的瞬间（第一时间），身体本能会出现应激生理反应（用手去推倾倒物），

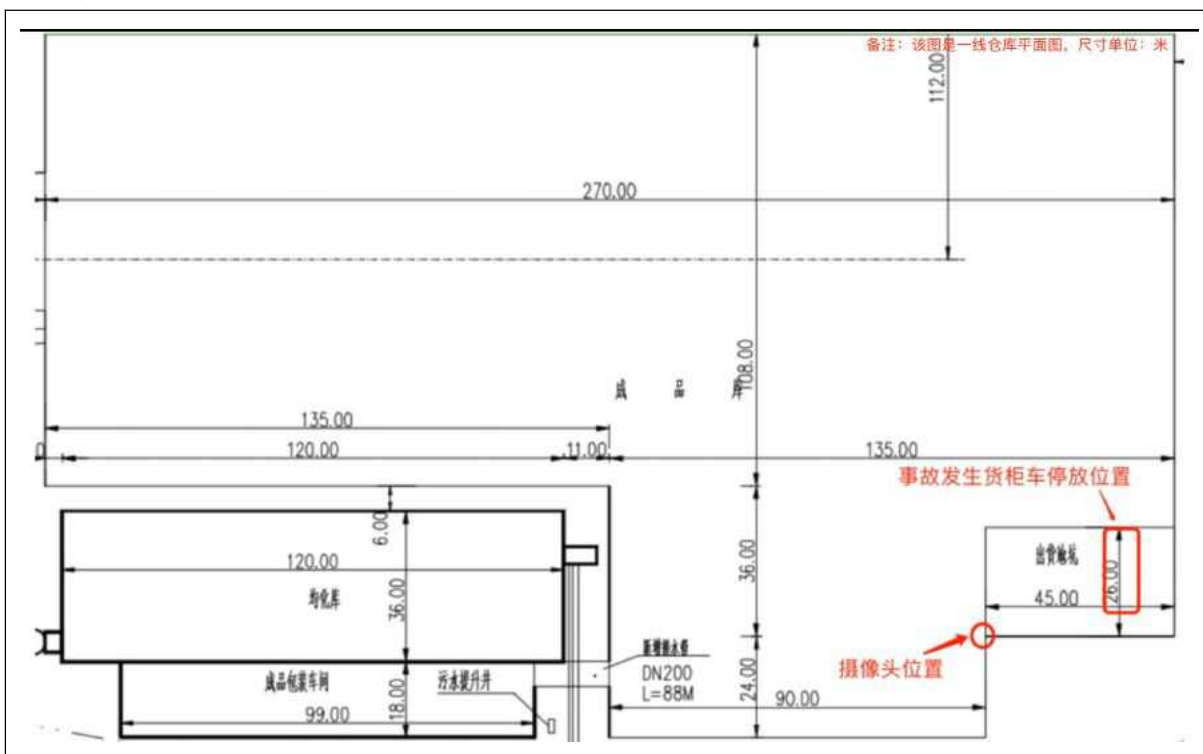
图 15 一线仓库平面图

5.涉事区域仅有一处监控视频（见图 15），其视角仅限于一线出货平台，未能显示事发点（货柜内）的情况。根据该监控视频显示，货柜上货顺序为左一、右一、右二、左二；事故木箱在 9 时 6 分 14 秒倾倒。（见图 16）

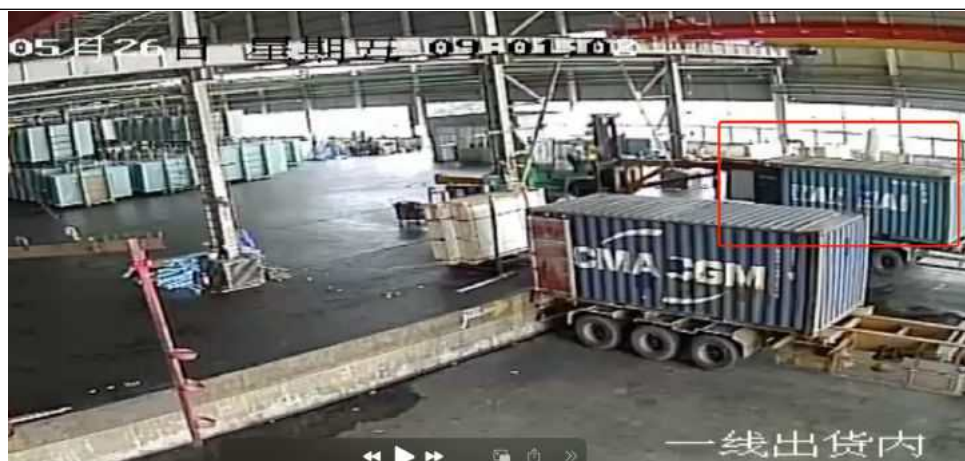
图 16 左一木箱（以下简称“1#木箱”）开始进入

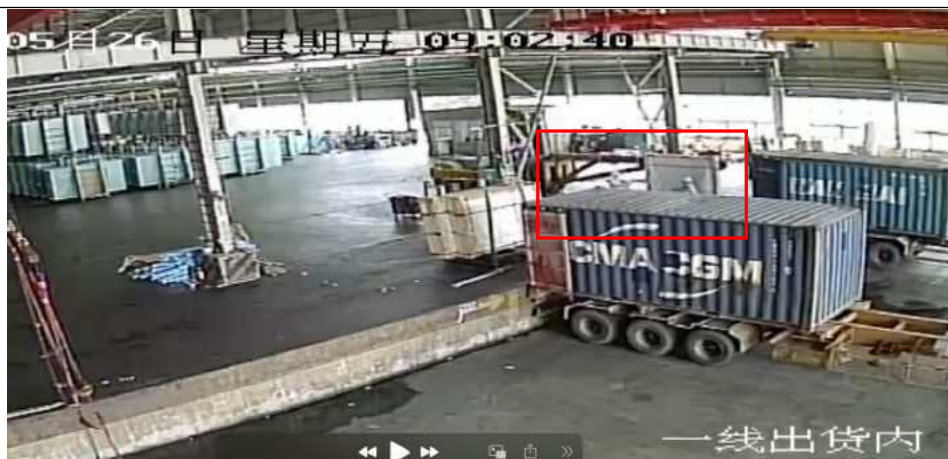
图 17 右一木箱（以下简称“2#木箱”）开始进入

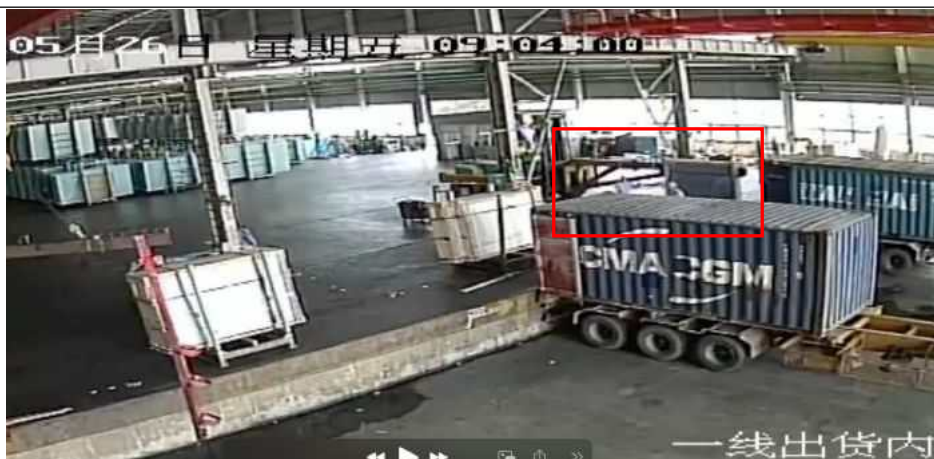
图 18 右二木箱（以下简称“3#木箱”）开始进入

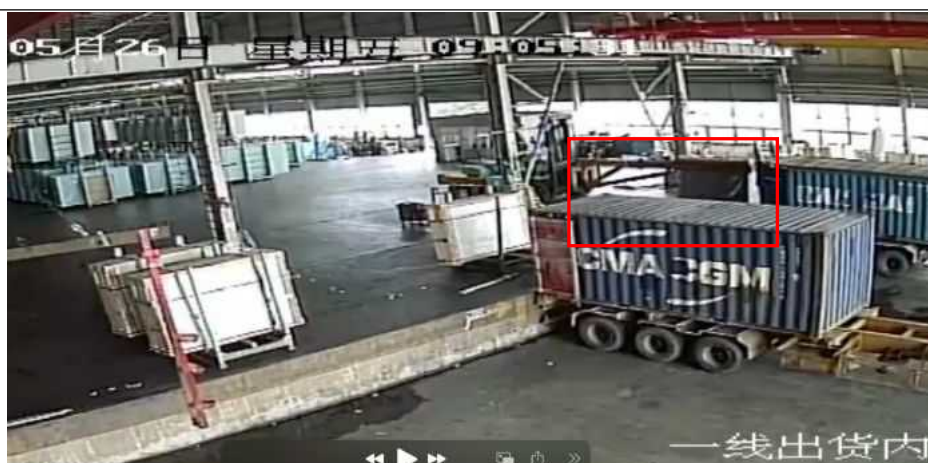
图 19 左二木箱（以下简称“4#木箱”）开始进入

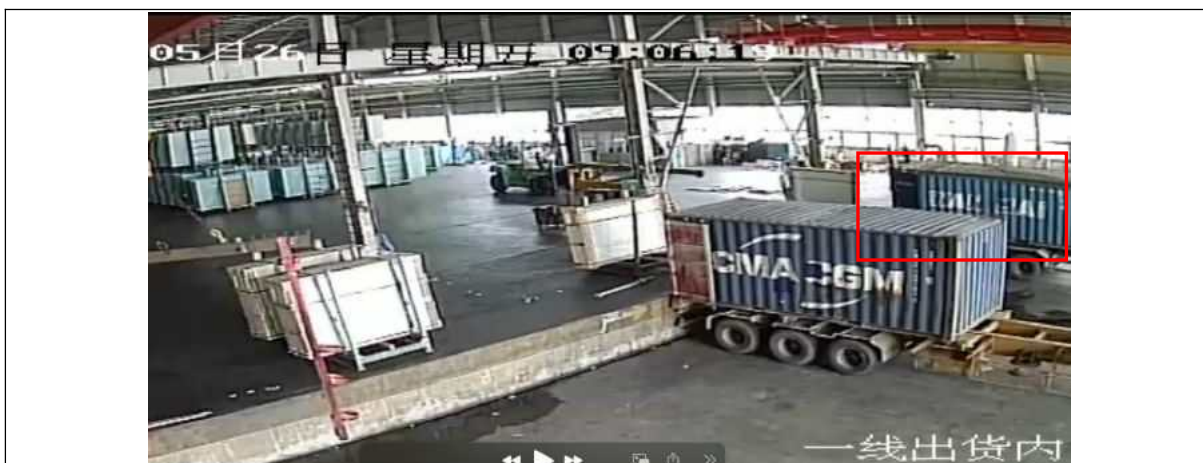
图 20 4#木箱已倾倒（视频显示该节点货柜剧烈晃动）

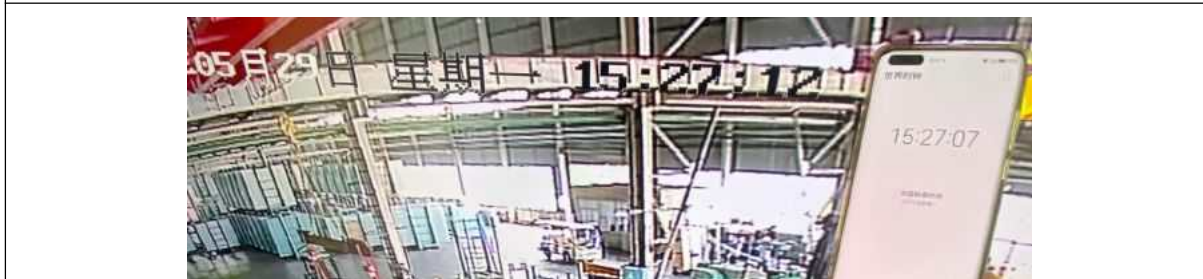
图 21 视频时间与北京时间相差 5 秒

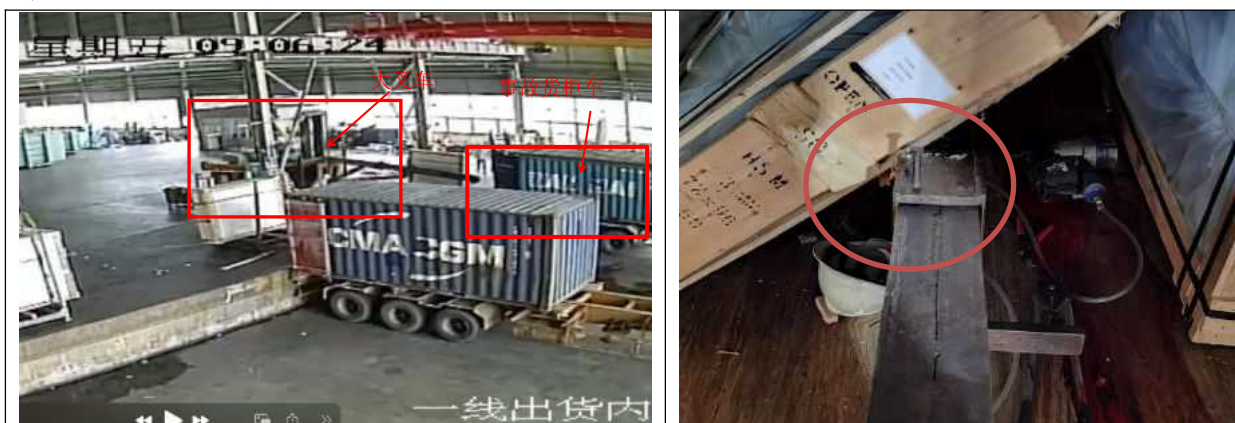
6.大叉车司机作为事故现场目击者，事故发生后驾驶大叉车将 4#木箱及时顶起（见图 22）。

图 22 大叉车第一时间应急处置

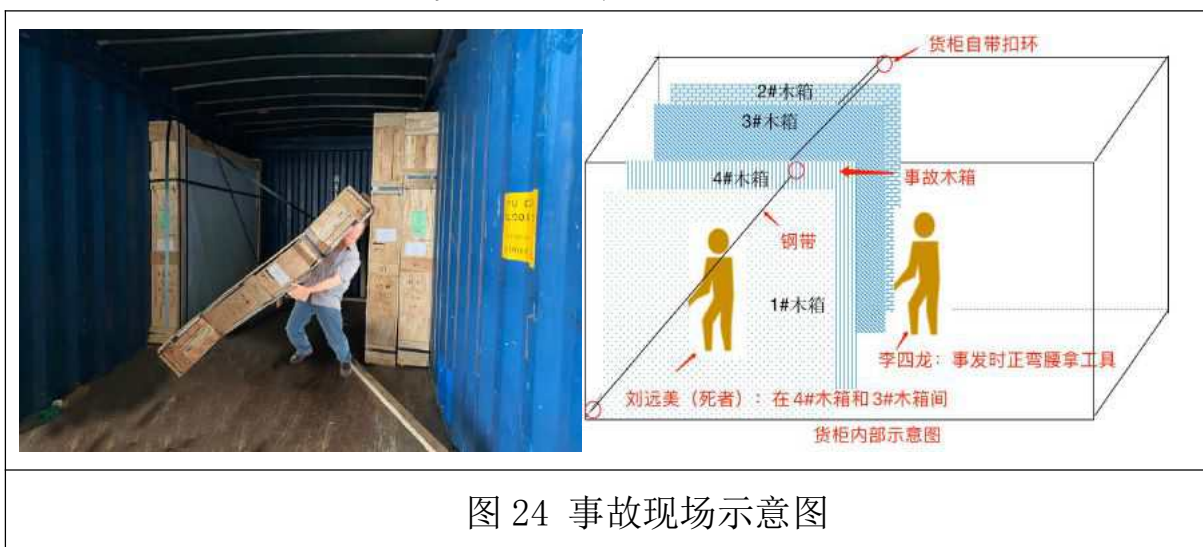
死者的动作导致佩戴的安全帽掉落在现场，故未造成安全帽外观损害，最终死者头部遭受物体打击导致其死亡。（见图 24）

作业场地光照不良，死者刘远美在货柜内作业时未正确佩戴安全帽<sup>[1]</sup>，未有效辨识箱装玻璃正面倾倒的安全风险，对4#箱装玻璃采用的支撑不当、防倾倒措施不足，未设置正面的支撑，最终在二次收紧钢带作业时造成箱装玻璃倾倒，挤压自己头部。
