# 孟津区平乐镇洛阳路畅再生资源有限公司

## “8·26”一般高处坠落事故调查报告

### （网上公示稿）

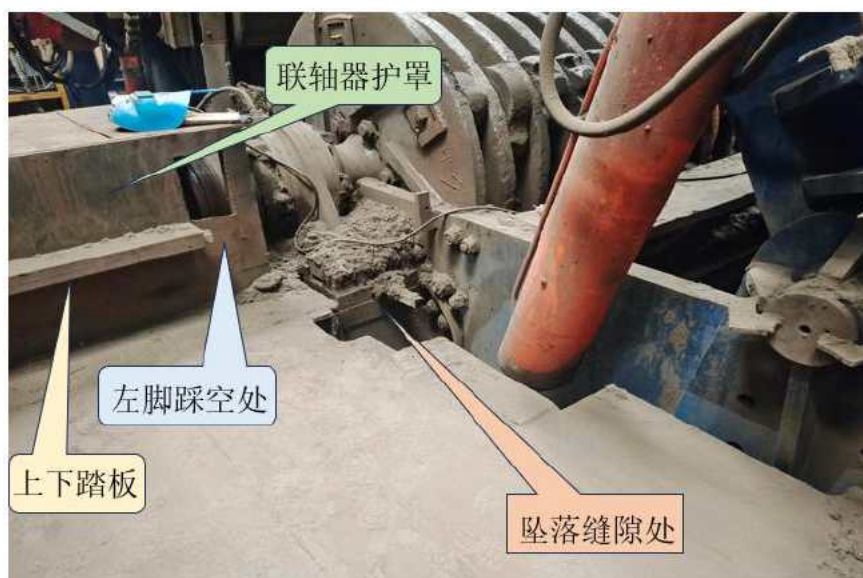
图 2 事故现场照片

事发区域为废钢破碎项目二车间，车间内由北往南依次布置破碎系统、磁选系统和成品堆场。破碎机平台高度约为 5 米，破碎机与电动机之间的联轴器穿过平台。为防止联轴器接触人体，用钢板焊接护罩做防护处理，随在平台上又形成一高 80cm、长 200cm、宽 90cm 的小平台，并在小平台腰部设置一长 150cm 踏步方便上下、跨越联轴器。破碎机设备在检修状态下，破碎机上盖是开启状态，而开启后，破碎机平台与破碎机液压缸装置之间形成有 0.47×0.8 米左右的孔洞（如下图 2）。该孔洞是为了确保破碎机液压缸装置在设备主体上盖开启过程中能够顺畅运行，避免与平台边缘摩擦，而当设备主体上盖闭合的时候，这个孔洞就会被完全遮盖。事发时破碎机上盖处于开启状态，孔洞未设置盖板或防护装置，薛某庆自此孔洞坠落身亡（如下图 3）。

1. 破碎机检修时上盖开启，液压油缸位移形成了可导致临边作业人员高处坠落的孔洞。

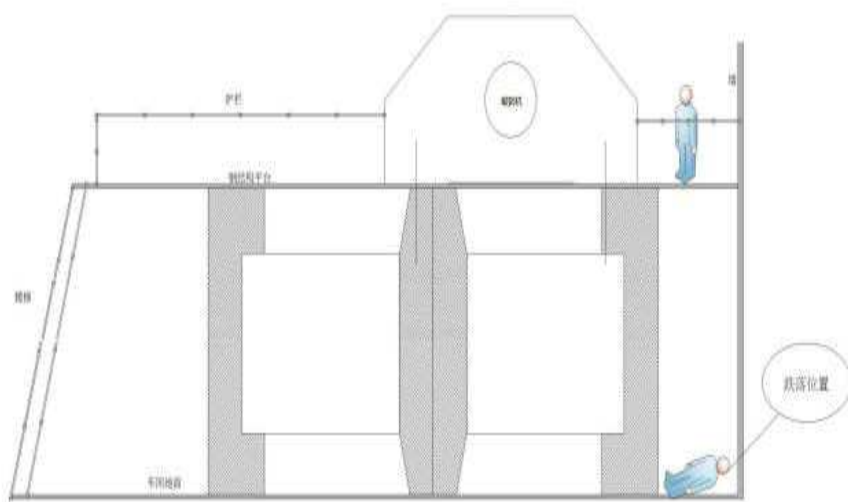
图 3 事故发生区域示意图

2. 联轴器护罩作为通道，踏步长度比护罩长度短，上下踏步设置不合理。

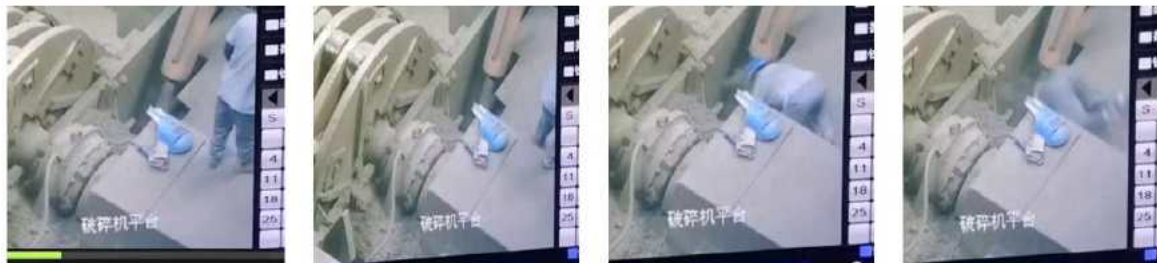
图 5 车间监控捕捉坠落时的影像截图

2023 年 8 月 26 日星期六，废钢业务因市场原因停产，废钢破碎机高压电机处于报停状态。洛阳路畅再生资源有限公司依据承包协议约定，安排中再生维修人员对破碎机进行巡检维修<sup>[1]</sup>。上午 7:50 上班点名后中再生机修班班长张某峰安排中再生薛某庆对二车间设备进行检修，下午 13:50 上班张某峰点名时薛某庆未到岗，打电话无人接听，就立即寻找。14:30 张某峰在破碎机与西侧墙体之间的地面上发现头部有血迹的薛某庆。调取现场视频监控显示，薛某庆于 8 月 26 日 11 时在从破碎机联轴器护罩下来时左脚踩空、身体左倾跌倒，滚落至平台与破碎机液压油缸位移形成的孔洞，坠落高度 5 米。

3. 检修作业人员薛某庆下台阶时注意力不集中踩空踏步跌倒。
