# 顺昌洋口“2·17”一般道路交通事故调查报告

顺昌县人民政府事故调查组

2025 年 4 月

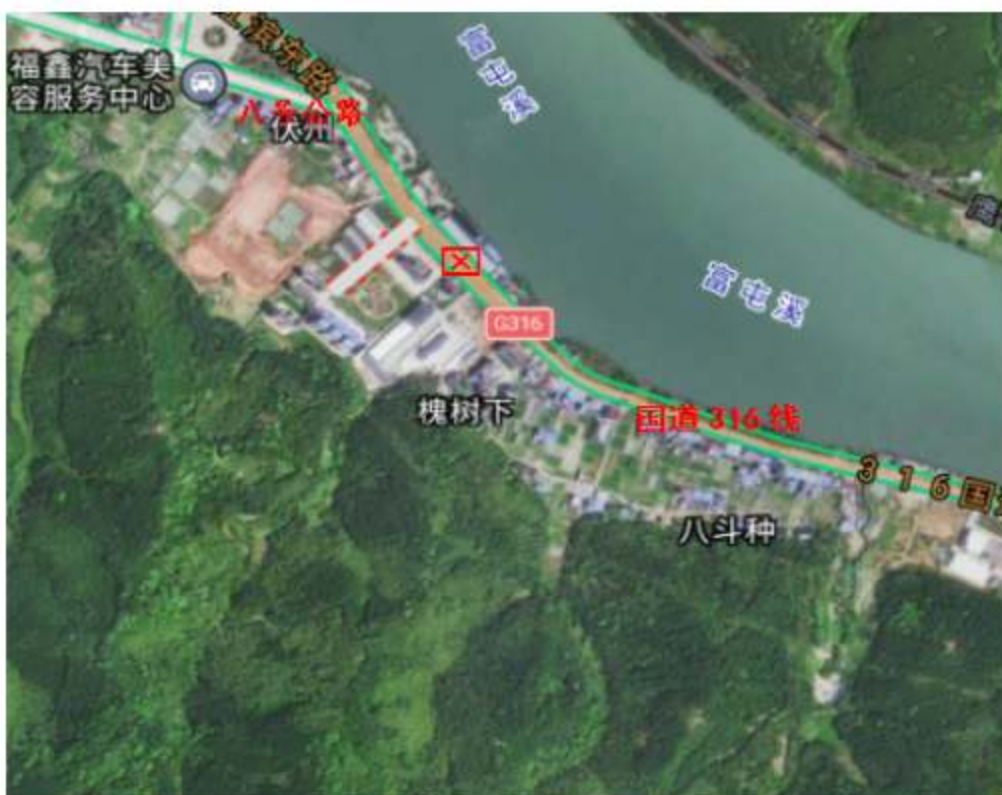
图 1：事故现场卫星方位图

事故现场位于顺昌县八号公路与国道交叉路口 50 米路段，东往顺昌县洋口镇方向，西往顺昌县城关方向，北面为民房，南面为顺昌县公交总站，顺昌县洋口往顺昌县城关方向为单车道，机动车道宽为 5.4 米，顺昌县城关往顺昌县洋口方向为双车道，机动车道宽为 7.2 米，路肩宽 2.1 米，道路中心施划黄色双虚线，路段平直，干燥沥青路面，该路段限速 40。经顺昌交警大队核查：顺昌县八号公路与国道交叉路口 50 米路段，近三年无亡人交通事故发生。

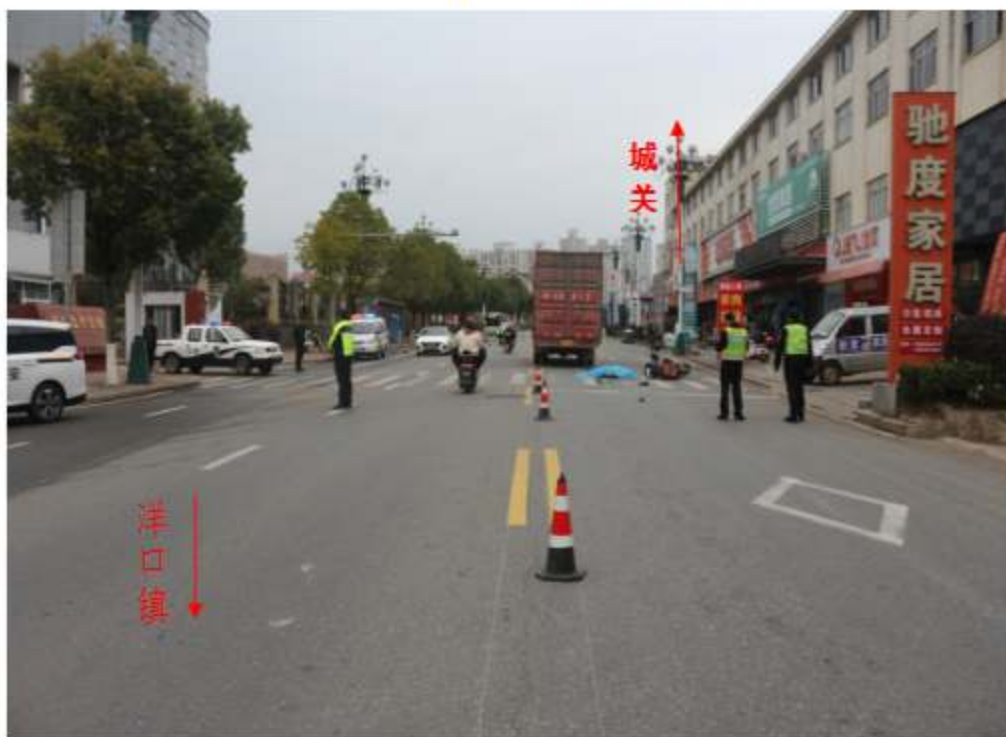
图 2：事故现场顺昌洋口镇往城关方向照片

2025 年 2 月 17 日 08 时 56 分许，事故发生时天气为阴天，事故路段能见度良好，现场未见遮挡物。
