经调查认定，湖北\*\*建设工程有限公司“9·27”机械伤害是一起因作业人员违规维修车辆导致的一般生产安全责任事故，且存在瞒报行为。

项目名称：湖南省辰溪\*\*\*\*电站项目1#施工支洞工程（下文简称事故项目），位于湖南省怀化市辰溪县\*\*镇\*\*村庵塘坳。专业分包工程内容：1#施工支洞工程，承担1#施工支洞的开挖、支护、浇筑混凝土等工程。业主单位为中\*\*（辰溪）能源开发有限公司；施工总承包单位为中国\*\*\*\*第八工程局有限公司；监理单位为中国\*\*昆明院-四川\*\*联合体湖南省辰溪\*\*\*\*电站项目工程EPC总承包项目监理部；1#支洞工程施工单位为湖北\*\*建设工程有限公司。

“9·27”机械伤害一般事故（瞒报）调查组

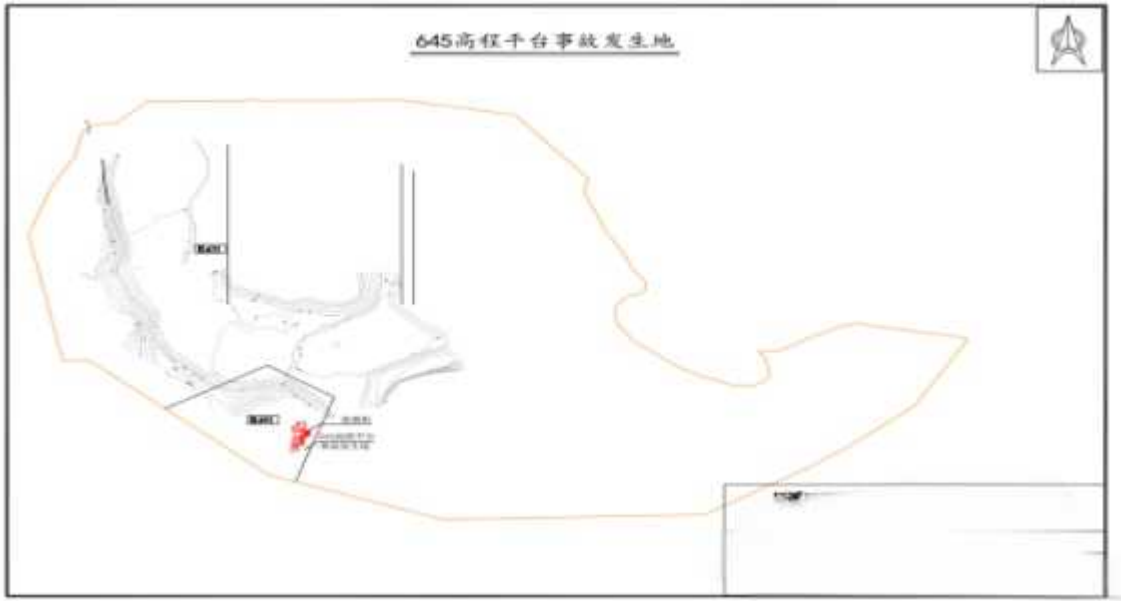
经现场勘测，事故发生在辰溪\*\*\*\*电站工地上库营地后方645高程平台，占地面积约1950m2，为辰溪县\*\*镇\*\*村19组集体用地，因项目建设需要，于2024年12月纳入辰溪\*\*\*\*电站施工临时用地。事故发生地点距离进入平台路口约35米位置处，位于湖南省怀化市辰溪县\*\*镇\*\*村庵堂坳，地理坐标东经110°18'36"、北纬:28°41'38"（附图一、二）。事发前该处设置有附图一、事故发生地位置图

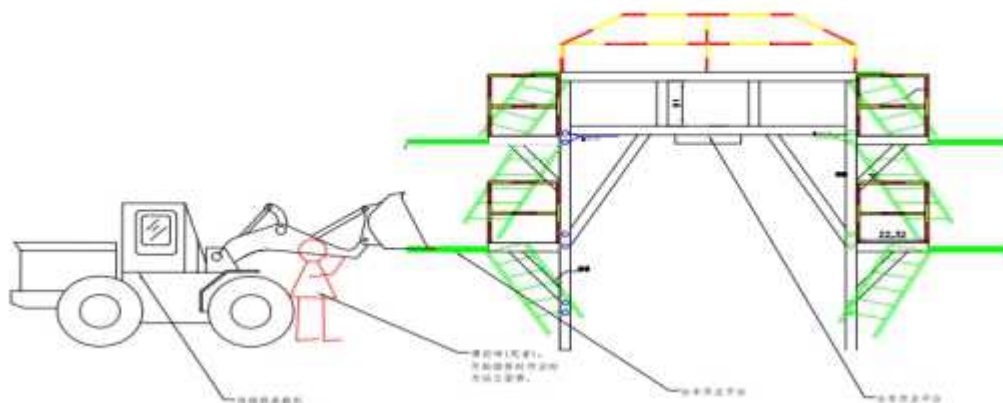
附图三、维修装载机示意图

一个临时台车（钢架结构的作业平台），用于维修装载机，一般情况下，将车斗放置台车上支撑和固定（附图三）。事发时，因装载机液压系统失压，车斗脱落，先将台车损坏，然后车斗落地（附图四）。事故发生后，从事故现场看，涉事装载机情况基本完好（附图五）。

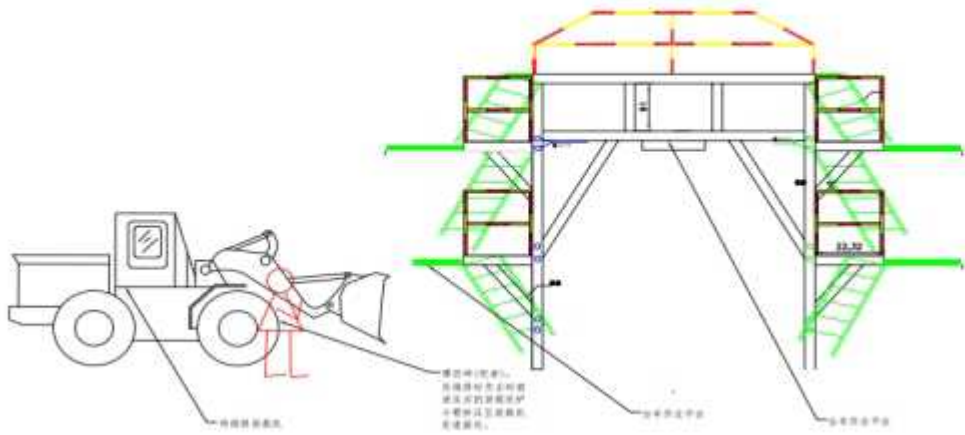
附图四、维修装载机示意图

谭\*坤违反操作规程一人进行装载机维修作业，且在维修时未采取有效的安全措施进入装载机底部卸出装载机液压油，致使装载机大臂瞬间失压，车斗快速向下坠落，谭\*坤未能及时撤离和躲闪，导致被装载机摇臂和前车架挤压胸部致死。
