## 华州区众泰·华锦城项目“4·17”高空坠落事故调查报告

| 摘要 | 2024年4月17日，华州区众泰·华锦城项目II标段3#楼东单元15层东户发生一起死亡1人的高空坠落事故，直接经济损失约130万元。事故调查组对事故进行调查，查明事故经过、原因，认定事故性质为一般生产安全责任事故，提出对相关责任单位、部... | | |

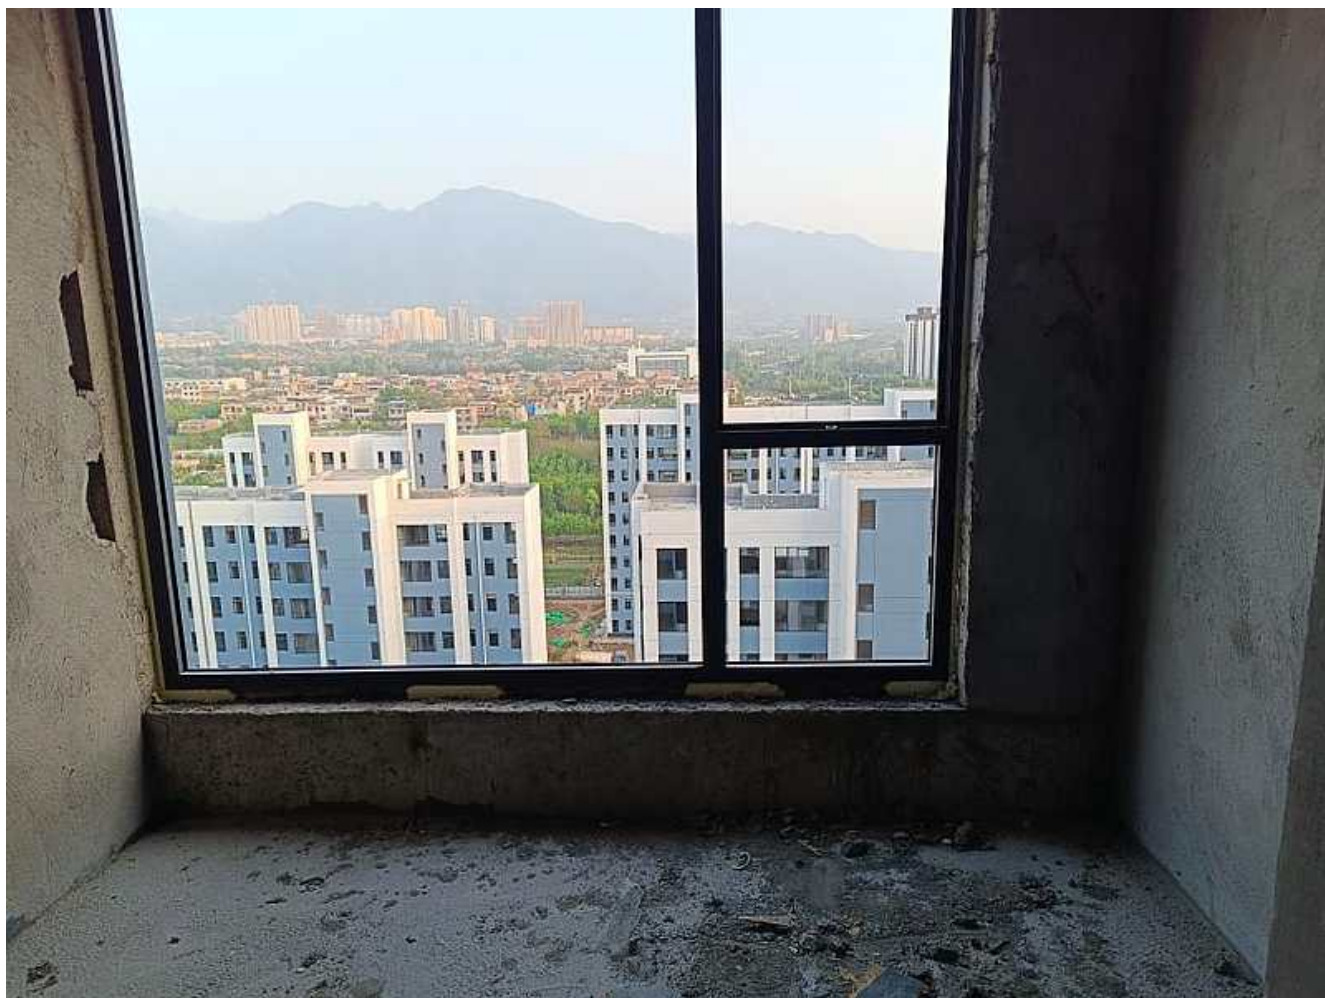
跌落事故发生位置：3#东单元15层东户窗户处

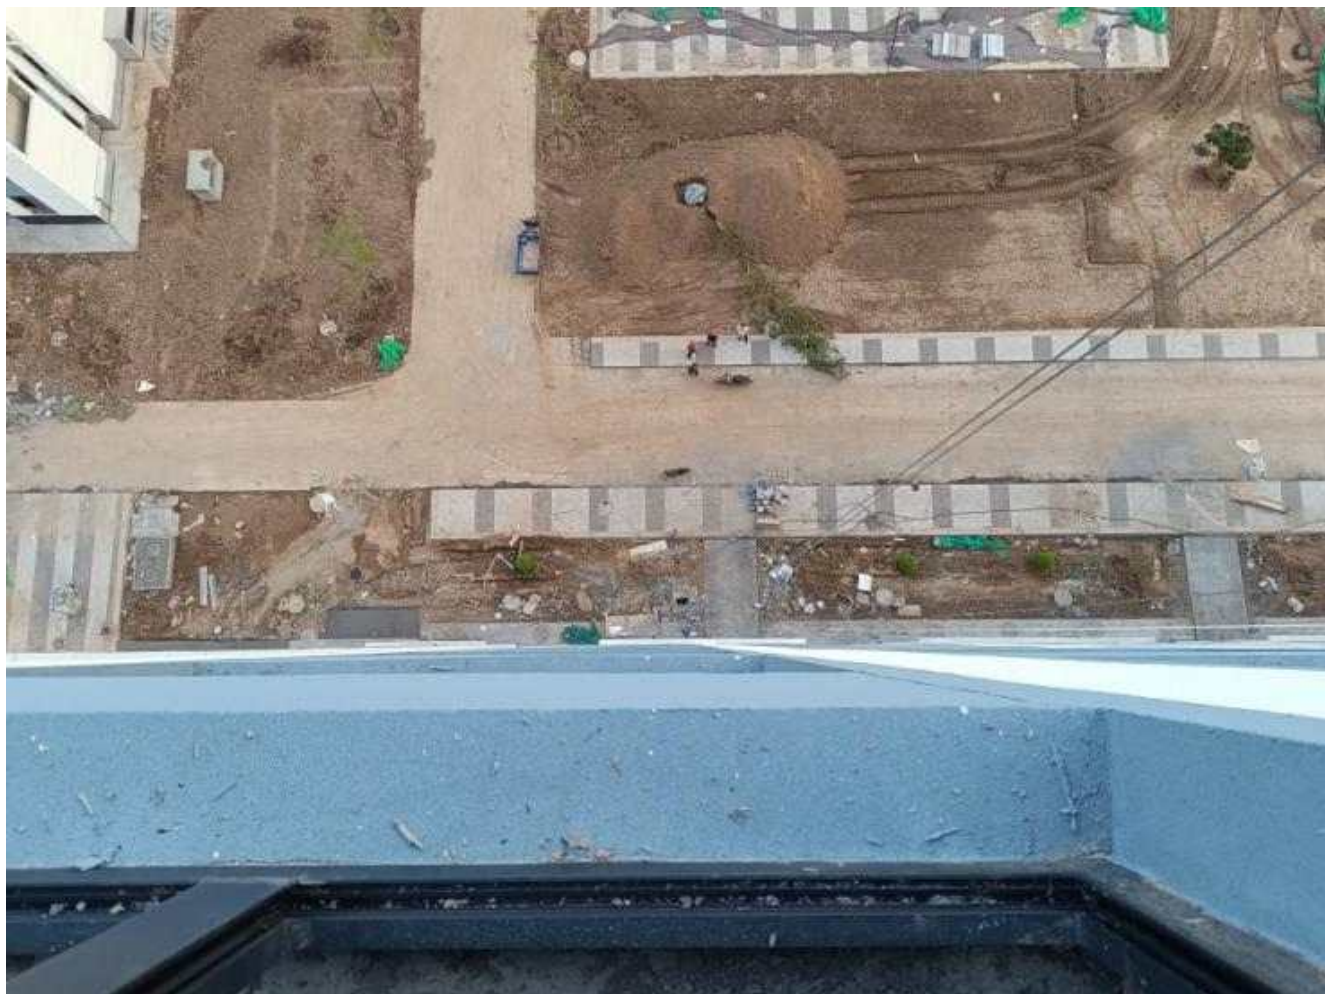
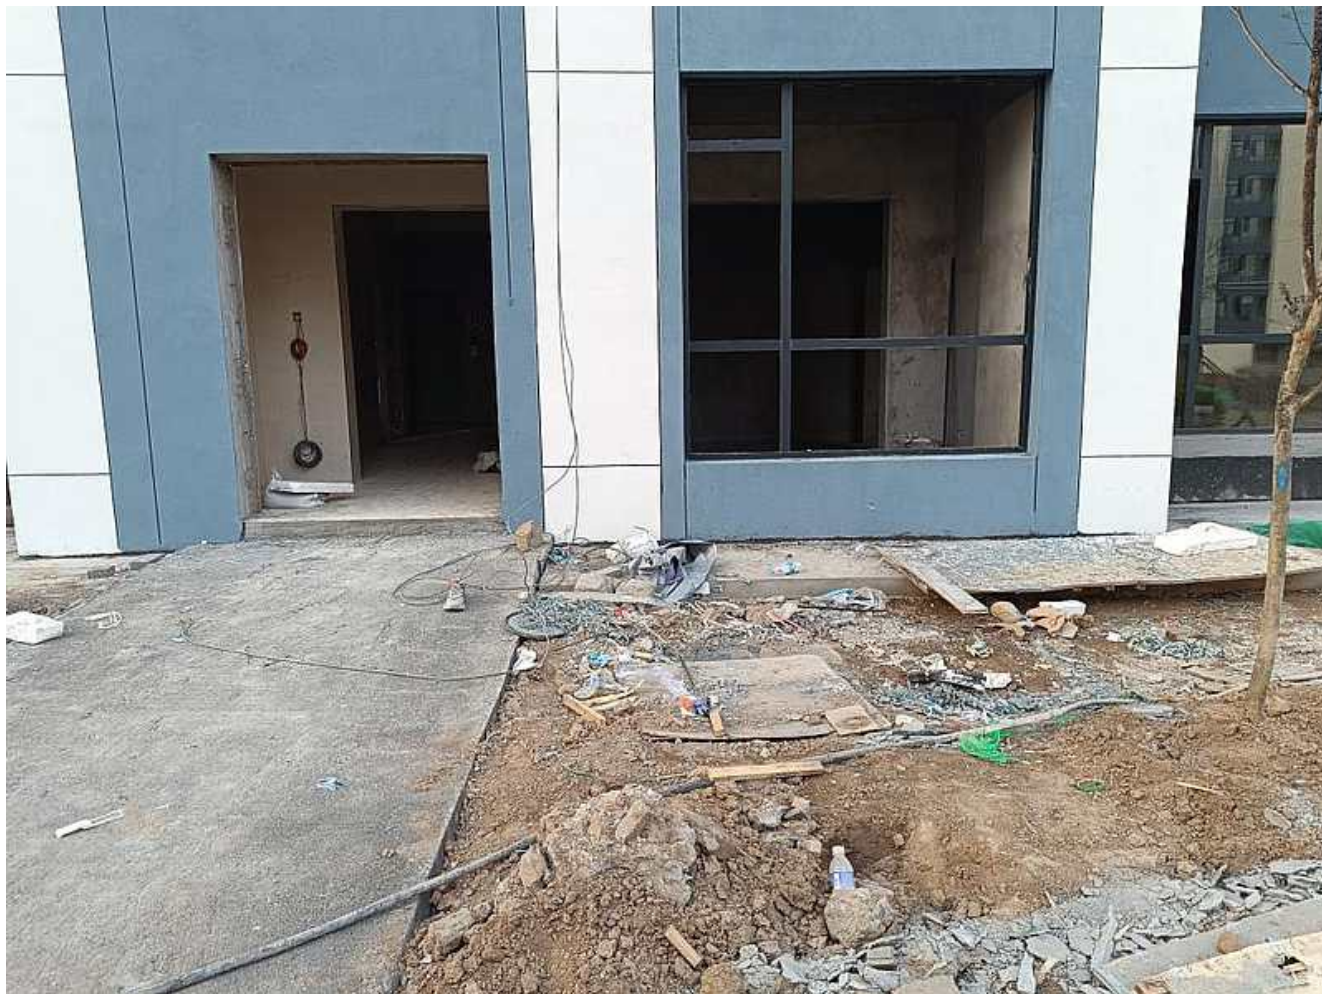
跌落至地面位置：3#东单元1层
