## 东至大渡口区经开区安徽省幸福美家居有限公司“3·29”一般机械伤害事故调查报告

编制单位：东至县政府事故调查组

编制日期：2026年4月30日

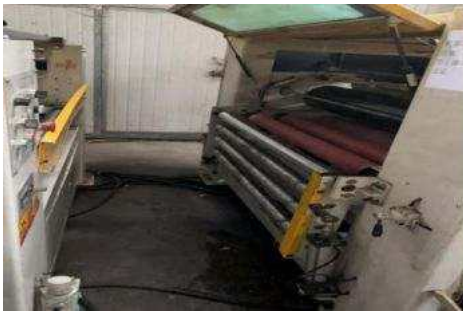
图2 衔接过道照片

事故发生地点为安徽省幸福美家居有限公司生产车间平贴加工生产线滚涂机与贴合机间的衔接过道，滚涂机与贴合机240cm，板材经滚涂机涂上胶水后，由传送滚轮传送至贴合机自动贴膜。滚涂机与贴合机之间衔接过道宽70cm，设备运行过气动运输滚筒衔接，滚涂机尾端设有手动开关控制气动运输滚筒升降，人员可通过手动关闭气动运输滚筒升降阀门进入过道。两台设备的板材进出口端皆设有急停拉绳开关，贴合机侧拉绳开关高135cm,长150cm，滚涂机侧拉绳开关高150cm 150cm。设备周边张贴有设备操作规程和警示标志，禁止操作人员违规进入衔接过道。

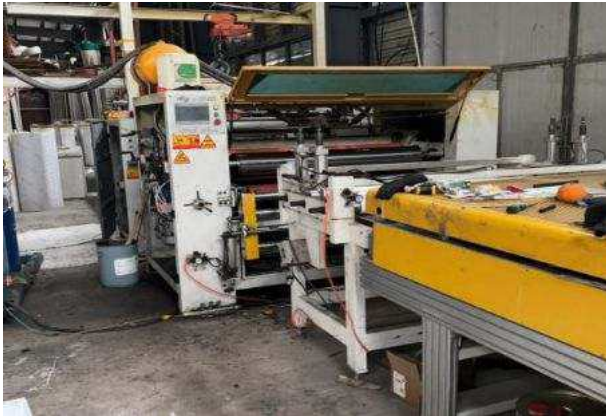
图3 事故现场照片

事故当天，阴天，西南风2级，最低气温13℃，最高气温24℃。2026年3月29日12时许，为防止滚涂机内胶水加热过久  
烧焦，平贴加工生产线工人朱\*\*向厂长徐\*\*说明情况，提前开工进行板材平贴作业，陈\*\*与宋\*\*在贴合机两侧对贴膜完毕  
材用裁纸刀片进行修边。12时50分左右，朱\*\*将当批最后一块板材送上生产线后，叮嘱陈\*\*与宋\*\*生产线上还有最后一  
材，不要动设备，便离开平贴加工线前往原料堆场取板材。12时55分，陈\*\*降下气动运输滚筒，进入滚涂机与贴合机间街  
道，12时56分，陈\*\*被滚涂机传送而来的板材挤压后腰。陈\*\*未拉动手边的急停开关，仅向附近作业的宋\*\*呼救。宋\*\*听  
\*\*呼救声后，赶到陈\*\*身边，发现陈\*\*被木板挤压在贴合机上，双手张开无法行动，便大声呼救并上前抱住陈\*\*，同时用  
反方向抵住板材，由于宋\*\*也未拉动急停开关，设备并未停止运行。12时57分，车间装卸工人孙\*\*和章\*\*听闻呼喊声赶至  
旁关闭电闸，设备停止运行，朱\*\*此时也赶至现场，三人一起往外用力抽板材未果，朱\*\*便让章\*\*呼叫其他人帮忙，并  
\*\*、宋\*\*继续对陈\*\*施救。12时58分，朱\*\*与赶回的章\*\*一同将陈\*\*救出，此时陈\*\*身体无明显血迹，尚有意识，但无  
话。13时许，黄\*、徐\*\*先后抵达现场，黄\*拨打120急救电话，13时15分左右，救护车赶至现场，立即将陈\*\*送至安庆市  
院东院区，徐\*\*一同前往。13时30分，黄\*电话向祝\*\*报告事故情况，14时40分左右，陈\*\*经抢救无效死亡，经医院判定  
原因为腹部挤压伤。

陈\*\*违反平贴加工生产线安全操作规程，擅自降下气动运输滚筒进入机械衔接过道，被正在运行的板材抵住后腰，持压致死。

**（一）安徽省幸福美家居有限公司**要深刻汲取事故教训，进一步树牢安全发展意识，深入学习贯彻《中华人民共和国安全生产法》、《生产安全事故报告和调查处理条例》和《防范工贸行业机械伤害、高处坠落和物体打击事故三十条硬措施》。进一步提升企业主要负责人及安全管理人员履职能力，建立健全全员安全生产责任制等各项安全生产管理制度，切实将规章制度和操作规程有效融入日常安全管理，加强安全教育培训和应急演练，保证从业人员熟悉岗位安全操作规程、了解自身岗位安全风险、掌握事故应急处置措施，推动企业安全管理责任落地见效、规范运行、常态长效。
