# 河南悦安建筑劳务有限公司陶湾镇咸池沟尾矿库“3·6”一般高坠事故调查报告

2024年3月6日，河南悦安建筑劳务有限公司在栾川龙宇铝业股份有限公司陶湾镇咸池沟尾矿库建设项目工地发生一起高坠事故，造成1人死亡，直接经济损失约153万元。

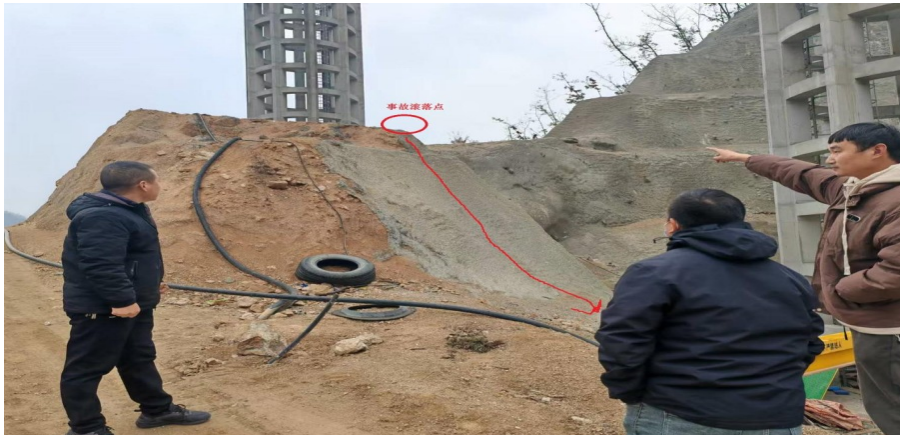
图2 事故现场位置平面图

2024年3月6日上午9点至10点之间，工人谭某桥、王某航到施工地点（咸池沟尾矿库4-1和4-2竖井和施工变道中间的土堆）给平台上的3级电箱（未通电）拉电缆线，谭某桥拉住电缆从靠近施工便道处爬上土堆平台（垂直高度1.2米，坡度60度），王某航在便道协助，这时安全员常某发从便道经过，也加入协助拉电缆队伍。10点左右，常某发听见有人呻吟，后发现谭某桥面朝天躺在4-2竖井旁边（4-2竖井靠近土堆边的垂直高度约5米，坡度约70度），随即联系司机王某将白色皮卡车（豫C203HJ）开到现场，并电话通知悦安公司经理吴某宜和安全科长刘某召。7-8分钟后，王某把车开到现场，常某发、王某航三人将谭某桥抬到车的后排平躺，常某发坐在副驾驶，王某开车将谭某桥送往县人民医院，10点40分左右，到达县人民医院急救中心进行急救。12点左右，医生宣布谭某志桥因抢救无效死亡。

经专家现场勘察和问询有关人员，通过技术分析研判，事故的直接原因是：谭某桥在平台（跌落：垂直高度约5米，坡度约70度）作业过程中，由于未系安全绳，平台四周没有护栏，从平台高处不慎滑落到4-2竖井旁，造成其坠落死亡。
