# G7512 筑蓉高速（龙山镇境内）“3·17”一般 道路交通事故调查报告

G7512 筑蓉高速（龙山镇境内）“3·17”一般道路  
交通事故调查组

2026 年 7 月

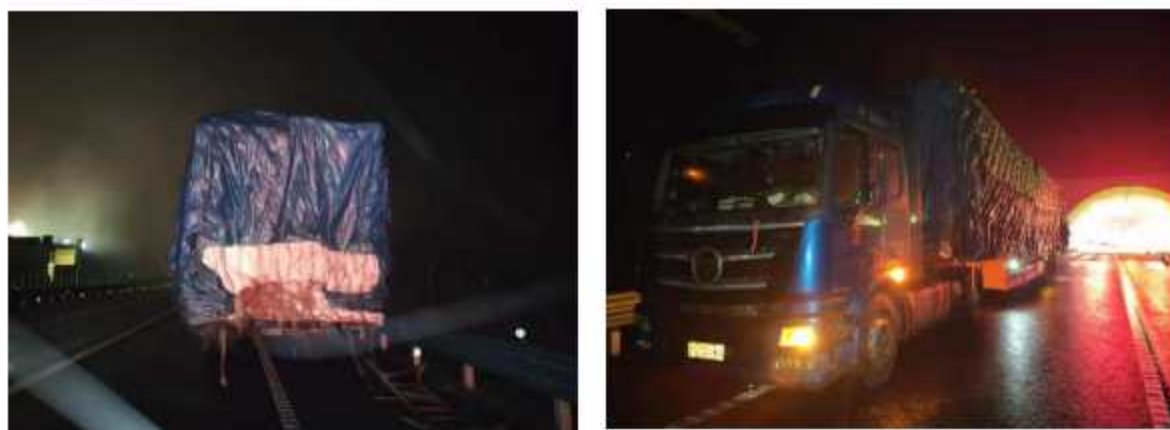
事故发生后，鲁 Q321WA/鲁 QE8F7 汽车列车驾驶员李剑感觉被追尾，通过后视镜观察确定发生追尾事故，为避免发生二次事故没有立即停车查看，将鲁 Q321WA/鲁 QE8F7 汽车列车驶出隧道，停放在距事故发生地点约 45 米的应急车道。鲁 Q321WA/鲁 QE8F7 汽车列车驾驶员李剑、李宗清在鲁 Q321WA/鲁 QE8F7 汽车列车前后摆放三脚架和交通锥，李剑拨打高速公路报警救援电话报警，李宗清随即在鲁 Q615XL 号重型厢式货车后方摆放交通锥。

图 1 鲁 Q321WA/鲁 QE8F7 汽车列车事发后停放隧道出口外现场图

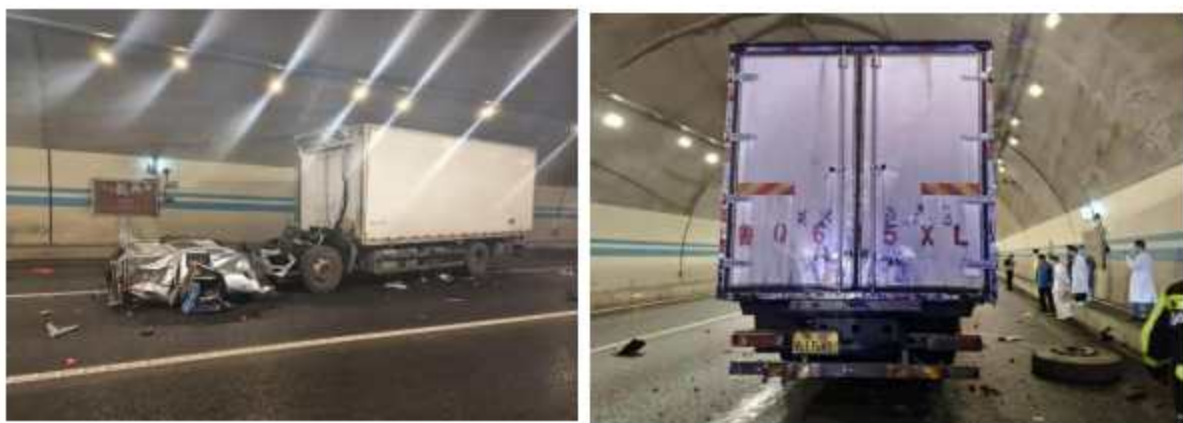
中左侧位置，导致鲁 Q615XL 号车辆驾驶室遭受剧烈撞击，严重挤压变形，驾驶员李松被困在驾驶室内。

向三车道沥青路面，车道分隔线清晰，道路线形为平直线上坡，每条车道宽度为 375cm，路面完好，路表潮湿。隧道内照明灯工作状态为开启，视线良好，事故隧道顶部安装有监控摄像头。鲁 Q615XL 重型厢式货车后方有两道轮胎刹车痕迹，长度分别为 600cm、910cm，车头正面与路面垂直，驾驶员李松被困于驾驶室内，现场有面积为 750×2700cm 车辆撞击散落物。

图 2 鲁 Q615XL 号重型厢式货车事故现场图

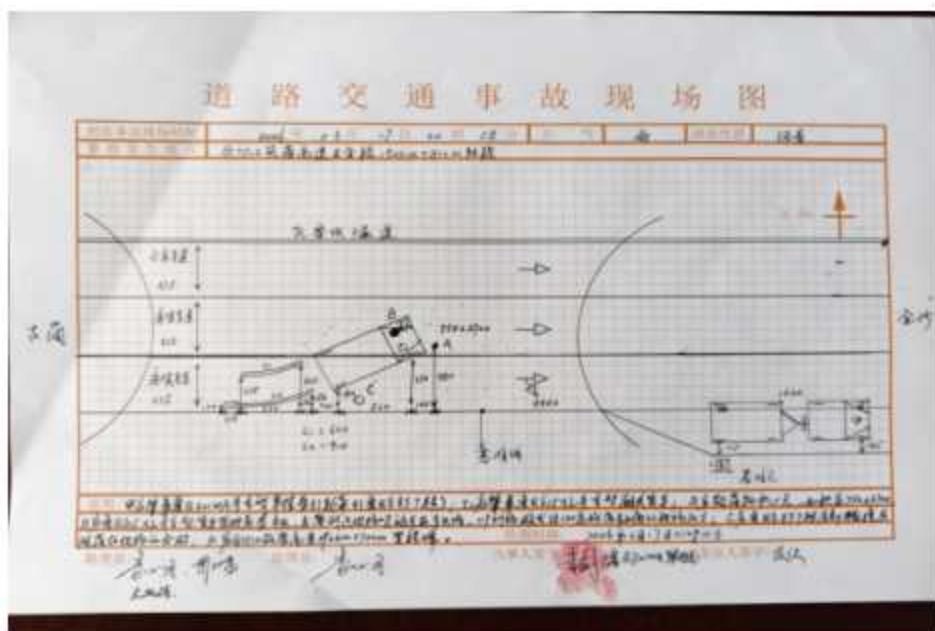
图 3 事故现场勘验图

事故现场位于古蔺县龙山镇境内 G7512 筑蓉高速公路古蔺至金沙方向瓦窑坝隧道内 192km+800m 路段。公路技术等级为高速公路，行政等级为国道，事故路段设置有信号灯、路牌等交通标识，中央隔离设施和路侧防护设施为混凝土护栏。隧道内为单

图 3 事故现场勘验图说明：甲为肇事鲁 Q321WA 号重型半挂牵引车（牵引鲁 QE8F7 超）；乙为肇事鲁 Q615XL 号重型厢式货车；A 为散落物中心点，面积为  $750 \times 2700\text{cm}$ ；B 为鲁 Q615XL 号重型厢式货车驾驶员李松被卡于驾驶室内；C 为鲁 QE8F7 超尾部碰撞后落在现场的备胎；K 为 G7512 筑蓉高速  $192\text{km}+700\text{m}$  里程碑。
