# 浏阳经开区污水站维修升级改造项目“3·2” 一般中毒和窒息事故调查报告

2025年3月2日15时10分许，浏阳经开区北园一期污水站维修升级改造项目，在施工过程中发生一起中毒和窒息事故，造成1人死亡、2人受伤，直接经济损失约292万元。

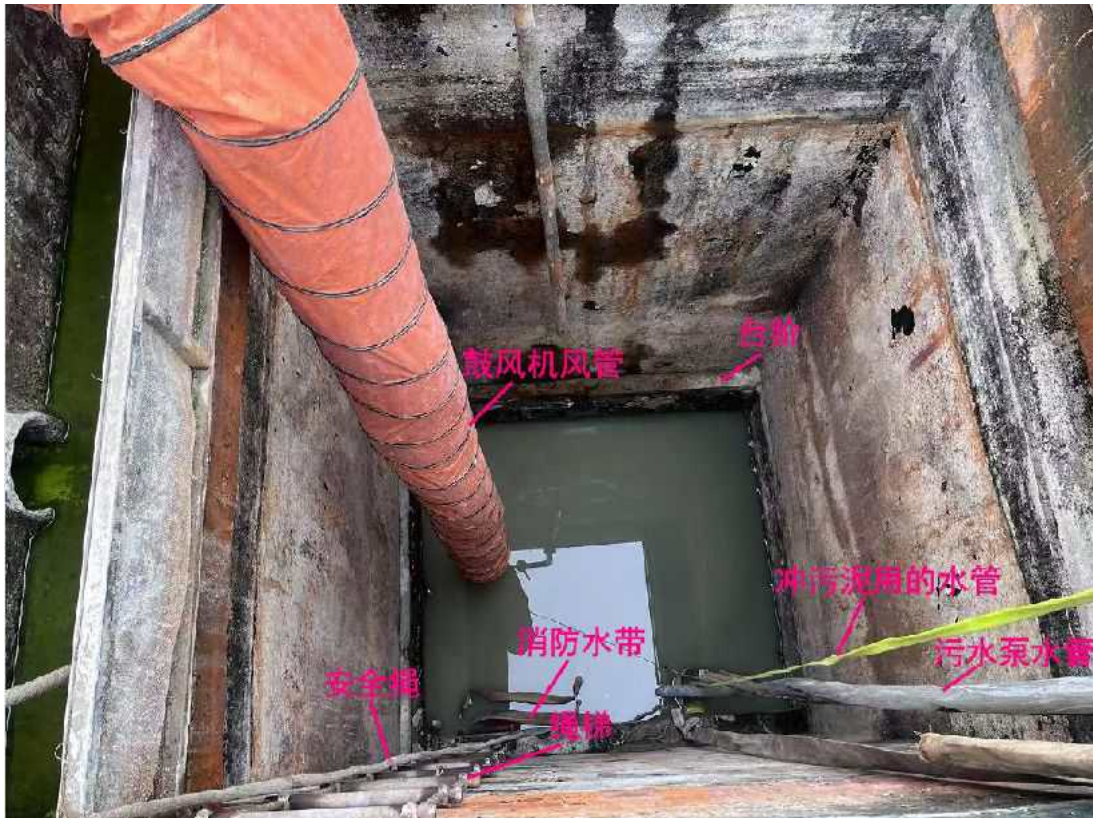
池拟由原来的普通生物滤池进行改造升级，深约 6.5m，底面呈 2.6m×2.4m 长方形，池底面积约 6.24m<sup>2</sup>，有效容积约 40.56m<sup>3</sup>，池底污泥和污水混合物深度约 0.4m。曝气池南面池壁留有救援时用的橘红色鼓风机风管，北面池壁留有抽污泥用的污水泵水管和冲污泥用的黄色的水管，东面池壁留有用于上下池的绳梯和救援时用的安全绳、消防水带（见图）。四面池壁底部设置有用于架设槽钢的台阶（槽钢框架主要为滤板提供支撑，滤板及池体里的陶粒滤料在 2024 年已被清理，槽钢框架系事发前切割清理）。污水站二楼区域作业现场秩序混乱，多个污水池防护栏缺失，且未采取临时防护措施；事故曝气池及周边其他池体均未设置安全警示标志。

涉事曝气池局部图

事故的直接原因是：周某违规冒险在污水池内用水管近距离进行冲刷池底污泥作业，在水流冲刷扰动下，裹挟在污泥中及溶解于水的硫化氢迅速释放、浓度急剧上升，迅速达到危害生命健康的浓度，导致周某晕倒在池里。张某、陈某发现后，冒险相继

（一）直接原因分析。事故池内的废水化学需氧量（COD）及氨氮浓度均远超最低检出限值，说明有机物和氨氮均处于高含量状态。池内的硫化氢气体浓度同样显著高出最低检出限，鉴于事故发生后已实施通风措施，可推断事发时池内这些物质浓度更高。由此分析推断，周某在未进行有限空间作业审批、未进行通风检测和危险辨识且未采取任何个人防护措施的情况下，冒险在污水池内用水管进行冲刷污泥作业，因事故池内的污泥和污水中高含量的有机物、硫酸盐等物质在厌氧环境下反应生成了大量硫化氢气体，裹挟在池底污泥中及部分溶解于污水中，当周某用水管冲刷池底污泥时，在水流冲刷扰动下，促使裹挟在污泥中及溶解于水的硫化氢迅速释放，同时加剧沉积有机物的分解，进一步消耗氧气并生成更多硫化氢，造成池内硫化氢浓度急剧上升，迅速达到危害生命健康的浓度。随后，张某、陈某同样在未采取任何防护的情况下，冒险相继进入池内盲目施救，导致事故后果扩大。此外，事故池底有深约 0.4 米的污泥与污水混合物，在人员失去意识或昏迷的情况下，可造成呼吸道异物吸入性窒息。
