# 嘉定南翔上海御盛建筑工程有限公司 “2·2”一般起重伤害事故调查报告

编制单位：上海市嘉定区人民政府事故调查组

编制日期：2026 年 3 月 12 日

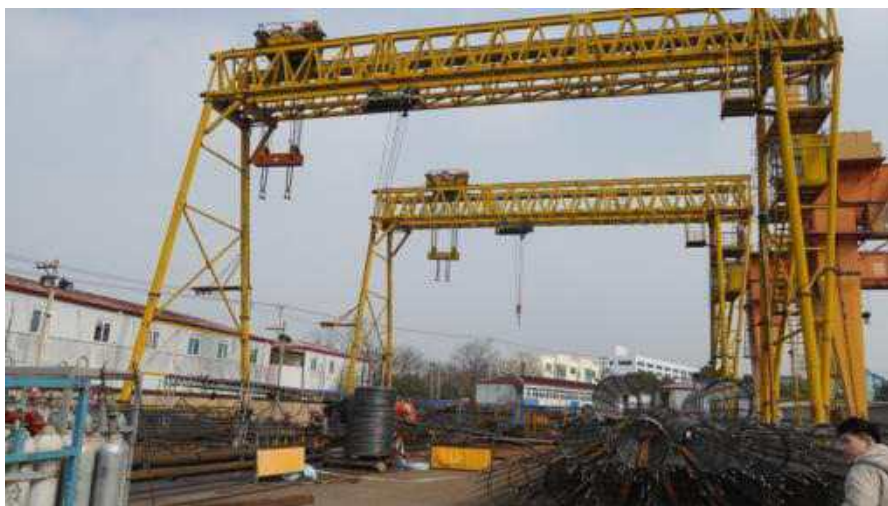
图 1

事故发生在嘉定区南翔镇顺丰路 169 号场所内的东侧场地上（图 1），顺丰路 169 号地块属于嘉定区南翔镇浏翔村村民委员会。

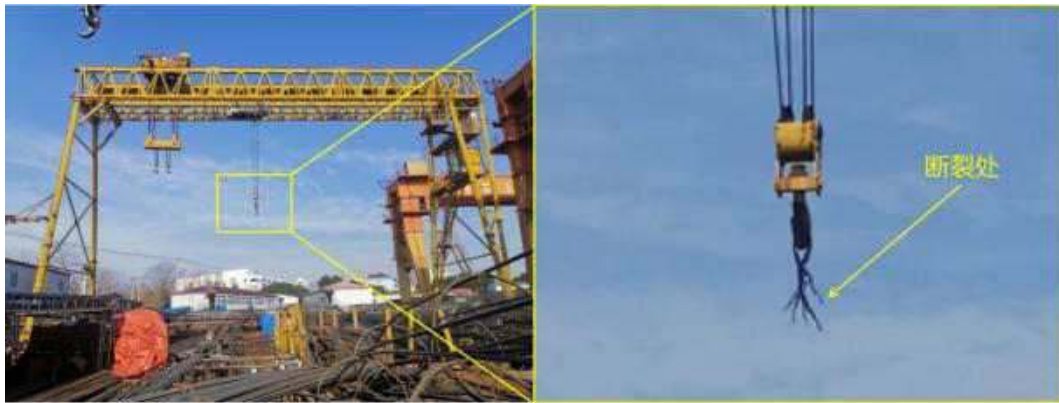
1. 索具钢丝绳两肢吊索断裂部位均位于上端插编软索扣区域（图 2）。

图2 事故现场全貌及索具钢丝绳断裂位置

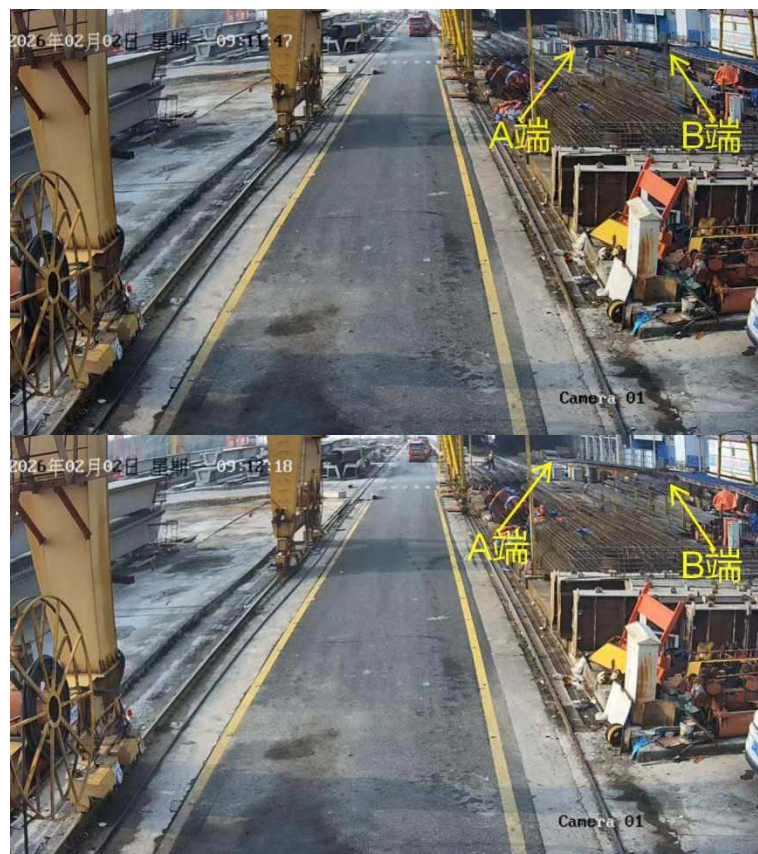
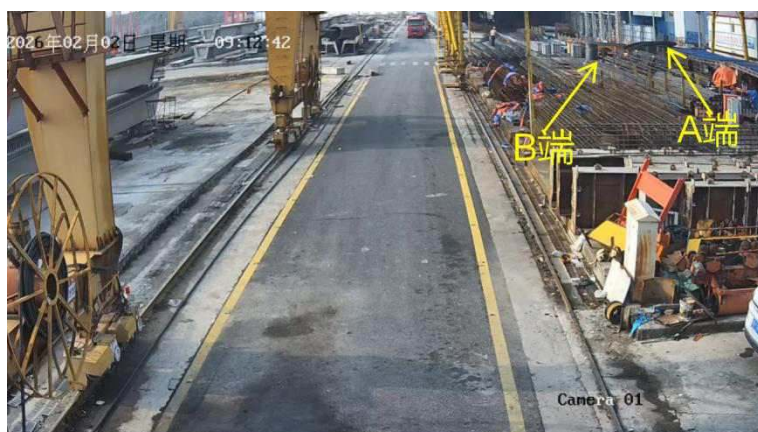
2. 通过现场监控可见，钢筋被吊起后至坠落前在空中水平方向发生了超过  $180^{\circ}$  的旋转，旋转后钢筋两端的方位与初始状态基本相反（图3）。钢筋起吊前与坠落后方位示意图（图4）。

图3 事发时段现场监控视频截图

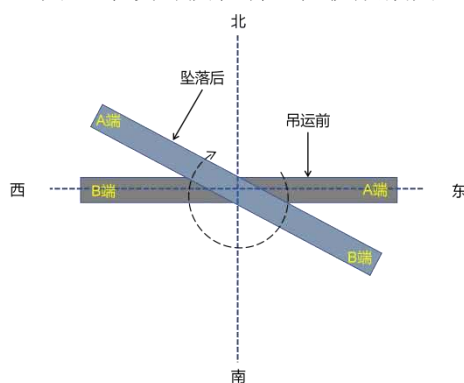
图4 钢筋起吊前与坠落后方位示意图

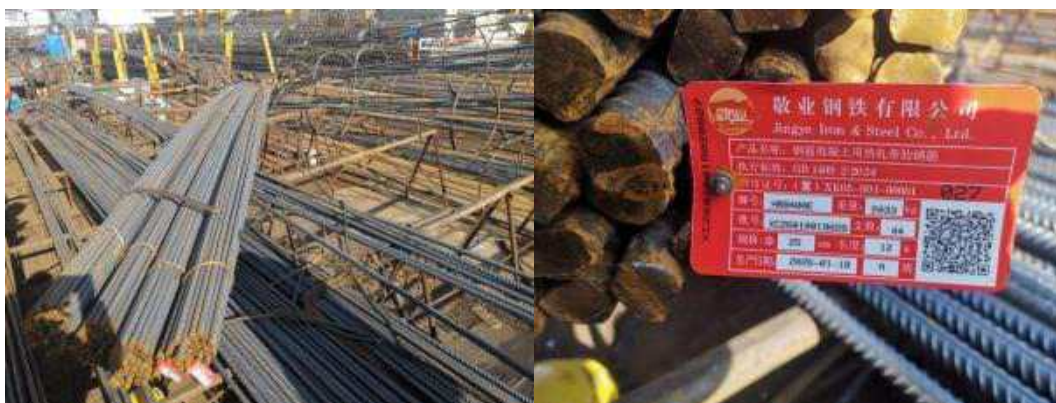
3. 吊载钢筋共计4捆，型号规格相同，根据钢筋铭牌，钢筋长度为12m，每捆钢筋的重量为2.033t(图5)，合计重量为 $2.033\text{t} \times 4 = 8.132\text{t}$ 。

图5 事发时吊运的4捆钢筋及其铭牌

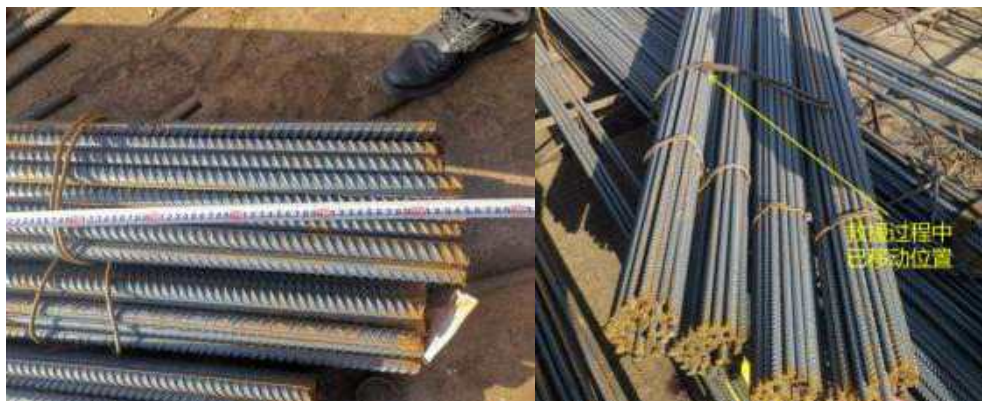
4. 用于钢筋起吊的一端捆绑绳，与钢筋端部的距离为3m，

另一端由于救援需要已移动位置,根据监控视频确定其与端部的距离也约为 3m (图 6)。

图 6 起吊钢筋时的捆绑绳（吊点）位置

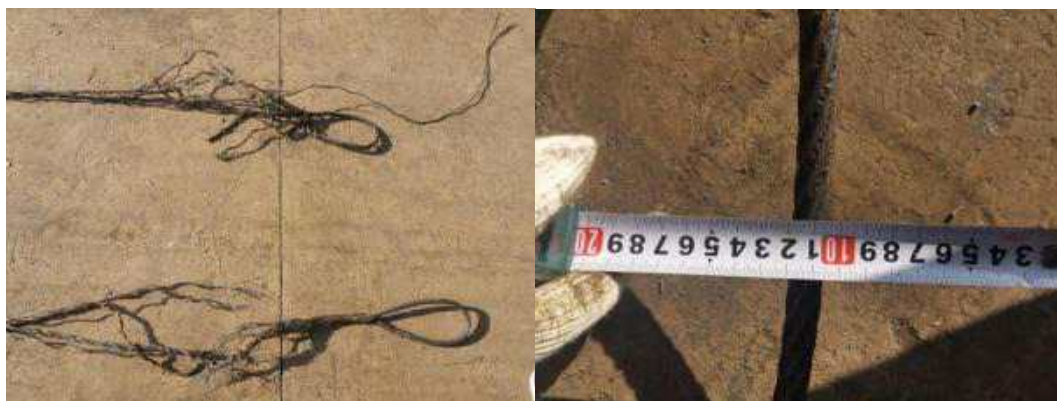
5. 现场测得两肢吊索钢丝绳断裂前的原长度为 6m, 直径为 15mm (图 7)。

图 7 索具钢丝绳长度与直径测量

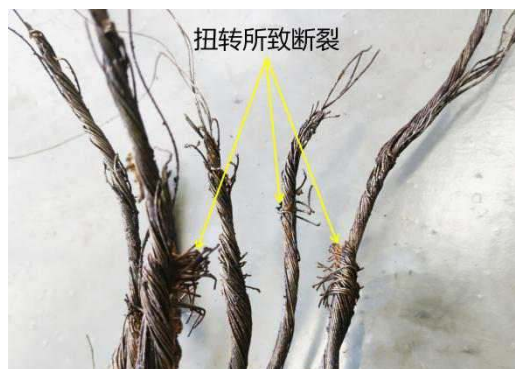
（1）经宏观检测分析，可见成束的钢丝呈围绳状环绕分布且趋平齐断裂（图 8），推断为断裂时承受扭转所致。

图 8 索具钢丝绳断裂形貌

1. 视频监控可见，钢筋在吊运过程中发生了大角度旋转，结合钢丝绳断裂形貌检测结果，表明索具钢丝绳在使用过程中受到扭转作用。

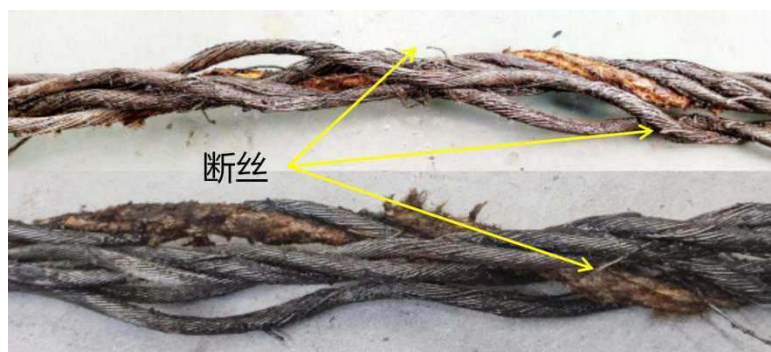
（2）断裂端尾部散肢可见绳芯被挤压外露，各绳股外表分布有断丝（图 9）。

图 9 索具钢丝绳断丝形貌

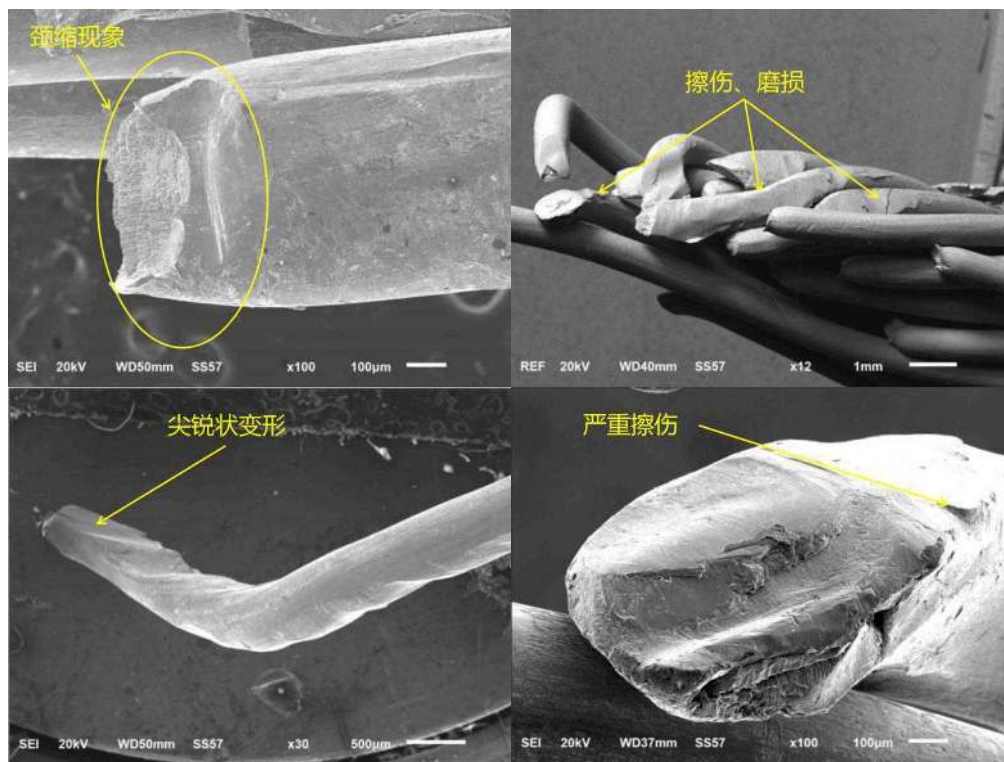
（3）经扫描电镜分析，各断口均呈过载性断裂形态（颈缩），

近断口位置存在明显擦伤、磨损现象，部分断口呈扁平尖锐状，高倍下可见受擦伤严重（图 10）。

图 10 索具钢丝绳扫描电镜形貌

3. 结合断裂区域钢丝磨损擦伤等典型特征，可以判定：索具钢丝绳断裂的主要原因与钢丝绳断裂区域在服役中受到异常磨损、擦伤、断丝等损伤，以及吊装作业过程中的过度扭转有关，导致钢丝绳断裂区域承载能力不足，继而发生过载断裂。

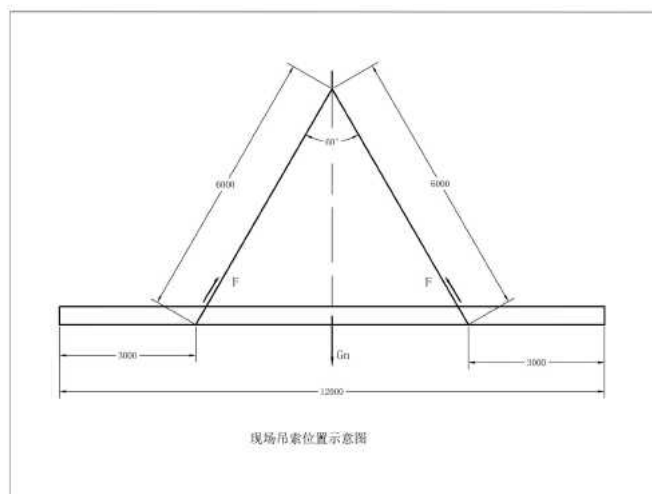
根据现场勘查测量可知，钢筋长度 12m，钢筋捆绑绳与端部的距离约为 3m，两支索具钢丝绳（长度 6m）对称布置，绘制其受力分析示意图，如图 11 所示。

图 11 索具钢丝绳受力分析示意图

已知 4 捆钢筋重量  $G_n$  为 8.132t，计算可得单肢索具钢丝绳（双臂受力相同）受到的载荷为： $F = 1/2 \times G_n \div \sin 60^\circ = 4.695t$
