## 龙海东园龙海市瑞昱凯金属制品有限公司 “6·4”一般火灾生产安全事故调查报告

发布时间：2025-10-29 09:20 来源：龙海区应急管理局

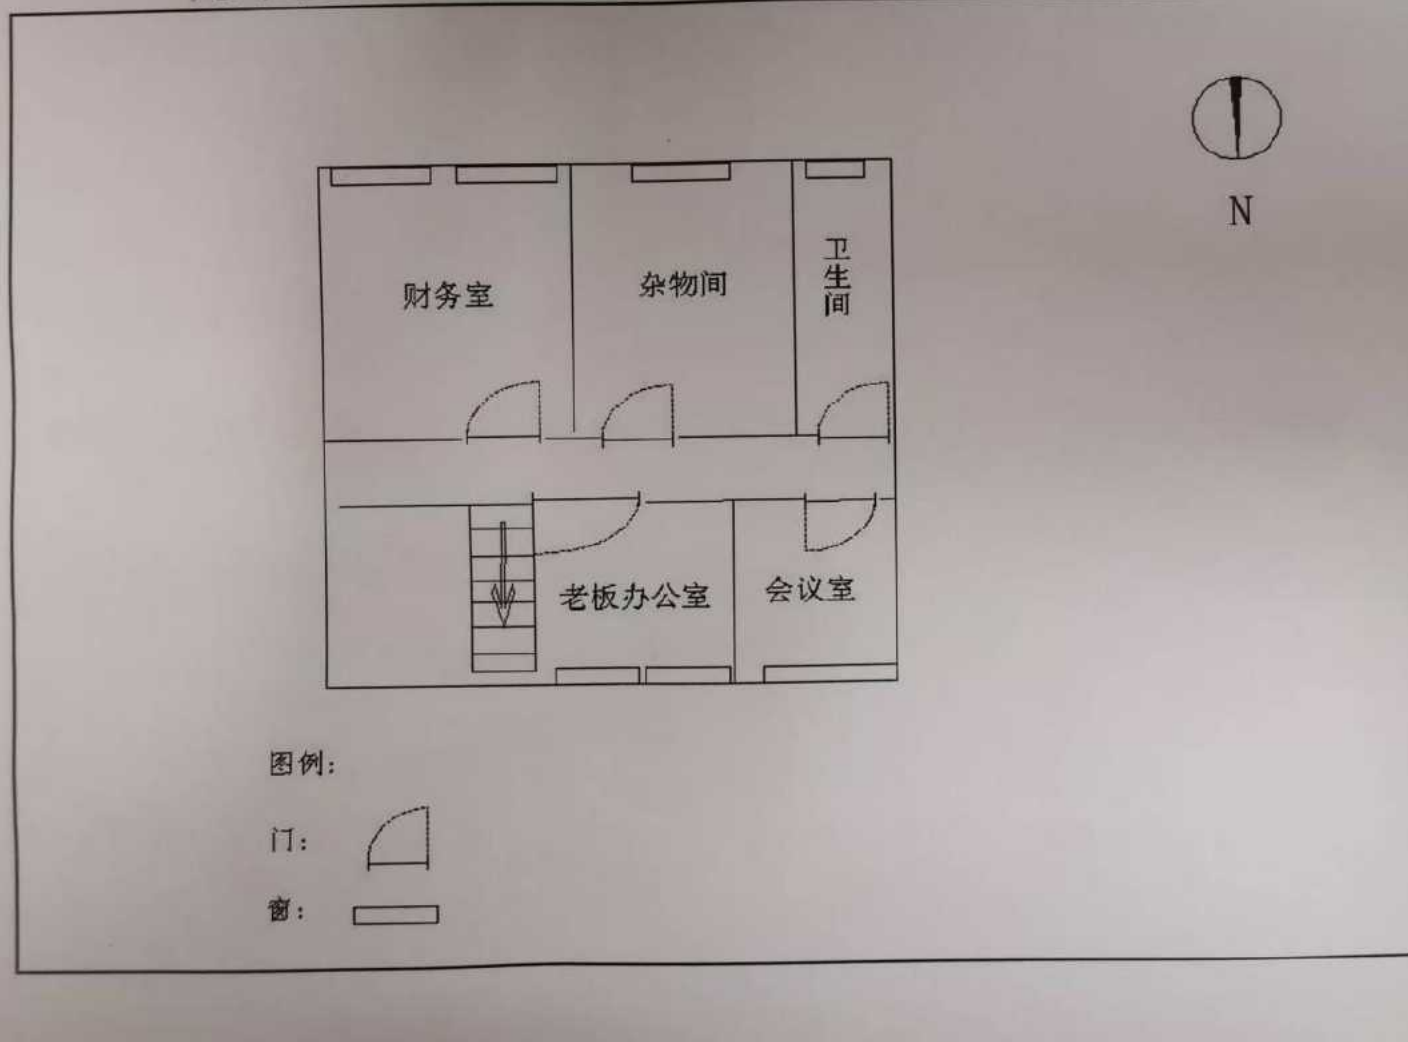
龙海市瑞昱凯金属制品有限公司仓库夹层现场还原图

瑞昱凯公司五金仓库在2020年4月改造二楼夹层财务办公室时，违反《建筑设计防火规范》（GB50016-2014）第3.3.9规定<sup>[1]</sup>，财务办公室与仓库共用1个安全出口，未设置独立的安全出口，导致财务办公室消防安全疏散能力不足；

图为事故五金仓库夹层，财务室门口有楼梯直通安全出口。
